# Tilstandsrapport

Enebolig

Vardalsvegen 540, 2825 GJØVIK

Befaringsdato: 23.07.2026

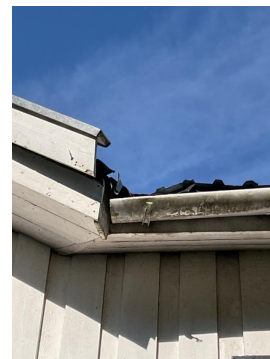
Manglende endelukk på takrenne.

- Løse og deformerte nedløp bør festes eller skiftes ut for å sikre tilfredsstillende bortledning av takvann. Takrennene bør etterfestes med tilstrekkelig antall rennekroker for å sikre stabilitet og tilfredsstillende funksjon.
- Det anbefales å montere snøfangere der dette mangler for å redusere risikoen for nedfall av snø og is, noe som kan medføre fare for personskader og skade på eiendom.

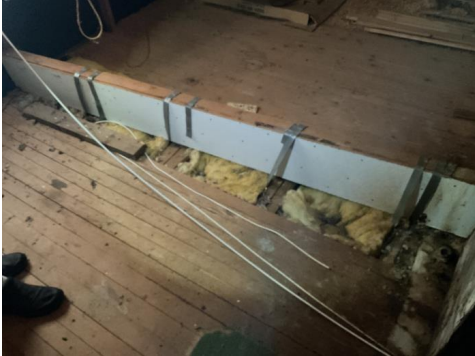
- Det er registrert fuktskjolder og fuktskader i takkonstruksjonen. Dette indikerer at konstruksjonen har vært eller er utsatt for fuktpåvirkning.
- Det er registrert mangelfull lufting av takkonstruksjonen.
- Det er registrert avvik ved gjennomføringer i takflaten. Utførelsen kan medføre økt risiko for vanninntrengning.
- Drager over stuedelen bør undersøkes nærmere av kvalifisert fagkyndig. Innfestning og bæreevne bør vurderes, og eventuelle nødvendige tiltak må gjennomføres.

Drager over stuedelen.

- Årsaken til fuktpåvirkningen bør kartlegges og nødvendige utbedringer gjennomføres for å hindre videre skadeutvikling og redusere risiko for råte, sopp og svekkelse av konstruksjonen. Skadet trevirke bør skiftes ut ved behov for å sikre byggets bæreevne og funksjon.
- Det anbefales å etablere tilfredsstillende lufting av takkonstruksjonen for å redusere risikoen for kondens, fuktskader og råte. Manglende lufting kan føre til oppfukning av trekonstruksjoner, som igjen kan gi redusert levetid og økte vedlikeholdskostnader.
- Gjennomføringene bør kontrolleres og utbedres med korrekt tetting for å sikre tilfredsstillende beskyttelse mot vanninntrengning.
- Eventuelle nødvendige tiltak må gjennomføres for å unngå risiko for svekket konstruksjon og mulige følgeskader.

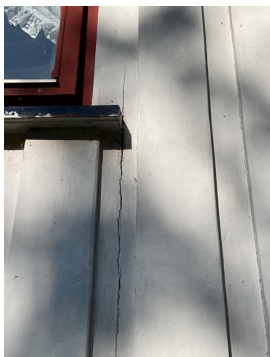
Oppsprekninger stedvis som følge av aldring.

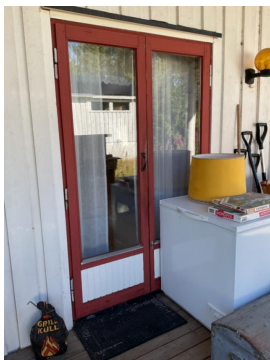
Balkongdør på terrassen.

- Kjellerdøren bør skiftes ut for å hindre videre fuktskader og redusert funksjon.
- Dersom tiltak ikke utføres, vil det være økt risiko for ytterligere råteutvikling, varmetap og mulig inntrenging av vann til kjeller.
- Innsettsdetaljene bør kontrolleres og utbedres for å sikre tilfredsstillende tetting og fuktsikring.
  - Dørene bør justeres eller tettes. Dersom tilfredsstillende funksjon ikke kan oppnås, bør utskifting vurderes.
  - Dørene bør utbedres eller skiftes ut for å hindre ytterligere forringelse og redusert funksjon og levetid.
- Dersom tiltak ikke iverksettes, kan skadene forverres og medføre økte vedlikeholdskostnader samt redusert levetid for dørene.

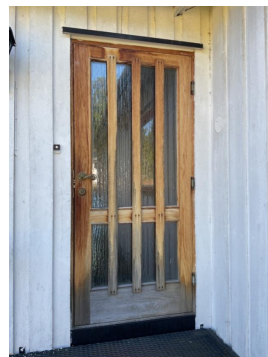
Hovedytterdør.

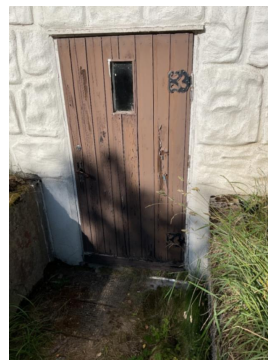
Kjellerdør.

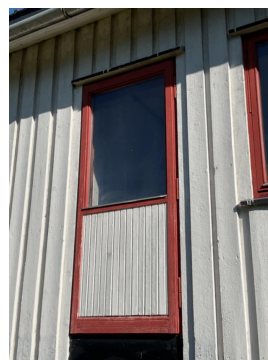
Balkongdør ut fra soverom.

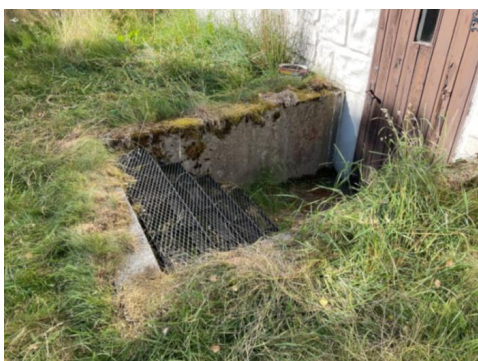
Utvendig trapp til kjeller.

- Det anbefales å montere rekkverk for å ivareta sikkerheten ved bruk av trappen.

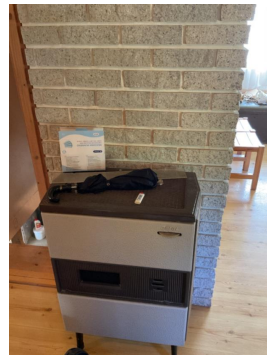
Kamin i gang.

- Det anbefales å få gjennomført en grundig vurdering av pipens tilstand av kvalifisert fagperson, for å avdekke eventuelle behov for vedlikehold eller utbedringer.
- Konsekvensen av manglende tiltak kan være redusert sikkerhet, økt risiko for funksjonssvikt og potensiell brannfare.
- Kaminen kan eventuelt bygges om for bruk med godkjent, fornybart flytende biobrensel dersom den er egnet for dette. Alternativt bør kaminen tas ut av bruk eller fjernes dersom den ikke skal benyttes.

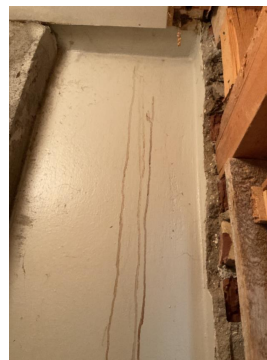
Sotvannmerker langs pipevange.

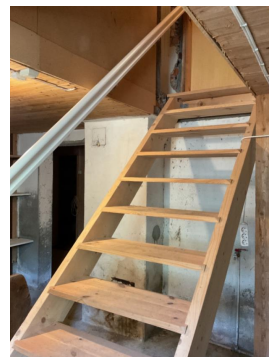
Innvendig trapp.

- Det anbefales å redusere åpningene mellom trinnene slik at de tilfredsstiller dagens forskriftskrav, for å redusere risikoen for at barn kan sette seg fast eller falle gjennom åpningene.
- Det bør monteres rekkverk på den innvendige trappen for å redusere risikoen for fall og personskade. Manglende rekkverk utgjør en betydelig sikkerhetsrisiko, spesielt for barn, eldre og personer med nedsatt bevegelighet.

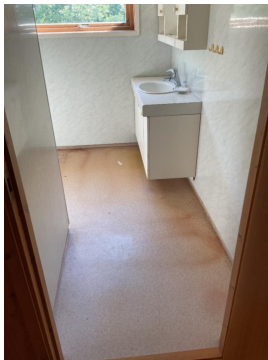
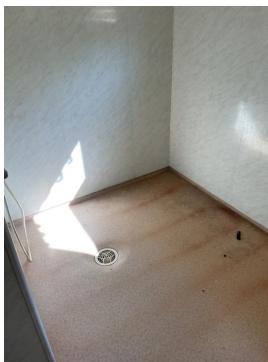
Oversiktsbilde av bad.

- Det anbefales full rehabilitering av våtrommet med nye overflater, tettesjikt og tilpasning til gjeldende byggt tekniske krav. Eventuelle skjulte fuktskader bør kartlegges i forbindelse med arbeidene.

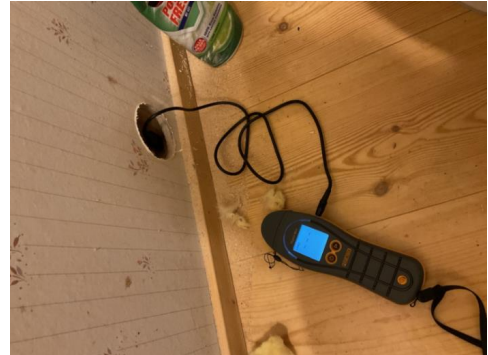
Det er foretatt hulltaking i tilstøtende konstruksjon bak dusjsonen uten at det ble påvist unormale forhold på undersøkelsestidspunktet. Undersøkelsen anses imidlertid som en stikkprøvekontroll, og det kan ikke utelukkes skjulte skader eller fuktproblematikk i konstruksjonen.

Fuktmåling i tilleggende konstruksjoner.

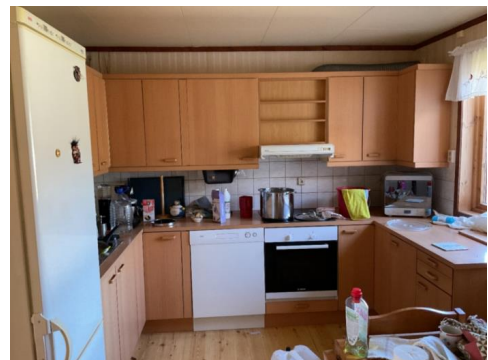
Oversiktsbilde av kjøkkeninnredningen.

- Det bør påregnes utskifting eller oppgradering av kjøkkeninnredningen på sikt for å opprettholde funksjon og estetikk. Konsekvensen av å ikke utbedre er økt risiko for ytterligere slitasje, redusert brukervennlighet og mulig behov for mer omfattende tiltak senere.

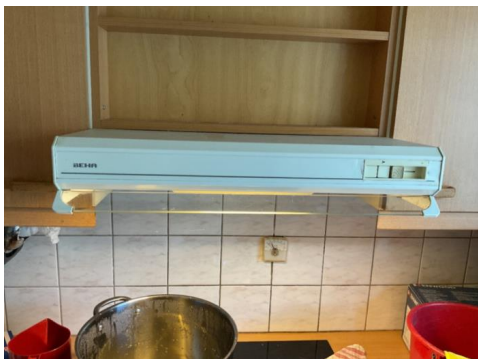
Kjøkkenventilator med avtrekk ut.

- Viften bør kontrolleres og eventuelt repareres eller skiftes for å sikre tilfredsstillende funksjon og redusere risiko for ytterligere skade eller redusert avtrekkseffekt.

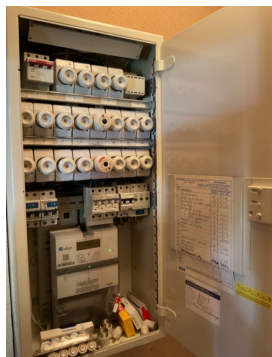
Sikringsskap med automatsikringer.

- Det bør gjennomføres en kontroll av det elektriske anlegget av en kvalifisert elektroaglig person, for å avdekke eventuelle feil eller mangler og redusere risikoen for brann eller personskafe.
