# Tilstandsrapport

Fritidsbolig

Sørgårdsveien 16, 8475 STRAUMSJØEN

Befaringsdato: 16.06.2026

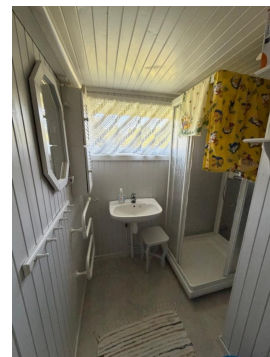
Eldre bad, usikkert byggeår (TEK 1997 lagt til grunn).  
Ikke fremvist dokumentasjon på utførelse.

Kostnadsestimat: 100 000 - 200 000

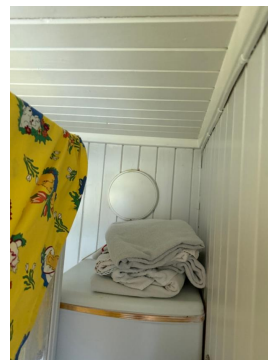
- Dersom avviket ikke utbedres vil det være fare for dårlig luftskifting og resultere i høy luftfuktighet og utvikling av skader.

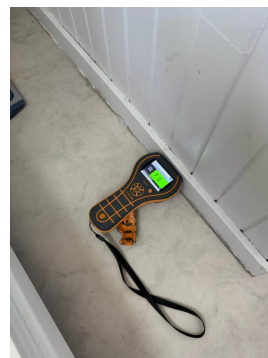
Fuktkvotemåling (vekt%) i konstruksjonen ble målt til under 8%.

Alt under 15% anses som tørt, men det gjøres oppmerksom på at dette er en stikkprøve og ingen garanti for tilstands ellers.

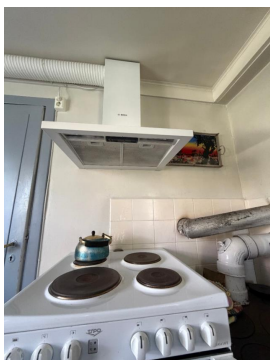
Vegghengt ventilator med avkast til friluft.

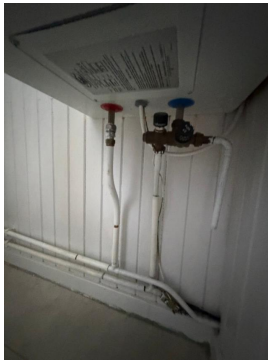
Det er ikke behov for utbedringstiltak siden anlegget fungerer i dag, men ut ifra alder kan skader plutselig oppstå på eldre anlegg. Konsekvensen av å ikke gjøre tiltak er økt risiko for lekkasjer og vannskader som følge av aldrende vannledninger.

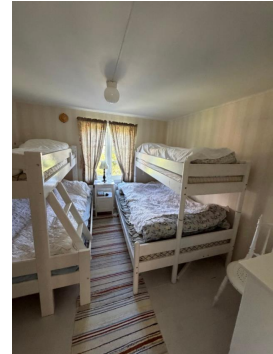
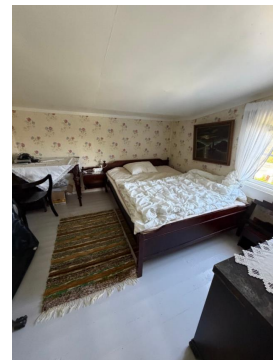
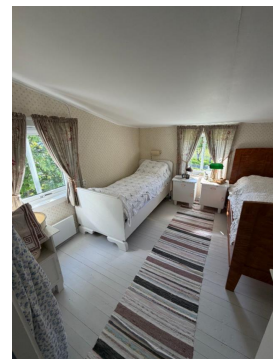
Mangelfull ventilasjon kan føre til dårlig inneklima, økt risiko for fukt, mugg og helsemessige plager.

Det bør etableres veggventil eller vindusventil på alle oppholdsrom som mangler tilstrekkelig ventilasjon.

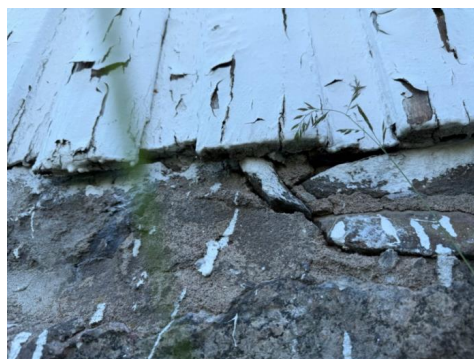
Eldre mur med sprekker og løs betong bør overvåkes jevnlig for å avdekke eventuell forverring.

Ved økt skadeomfang bør utbedring vurderes for å unngå redusert bæreevne og risiko for ytterligere skader på konstruksjonen.

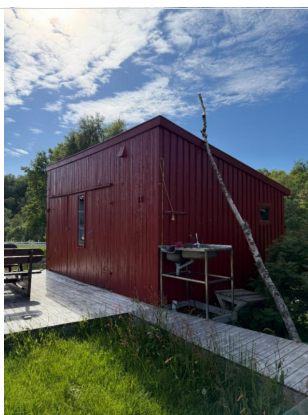
Bygget er eldre og har konstruksjonsmessige avvik som følge av alder og standard. Det må påregnes kostnader til vedlikehold og utbedringer.

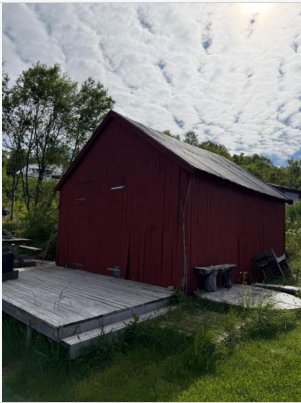
## Naust

Bygget bærer preg av manglende vedlikehold og konstruksjonsmessige avvik. Det må påregnes kostnader til utbedringer.
