# Tilstandsrapport

Fritidsbolig

Vestre Knotten 36, 2881 AUST-TORPA

Befaringsdato: 03.08.2026

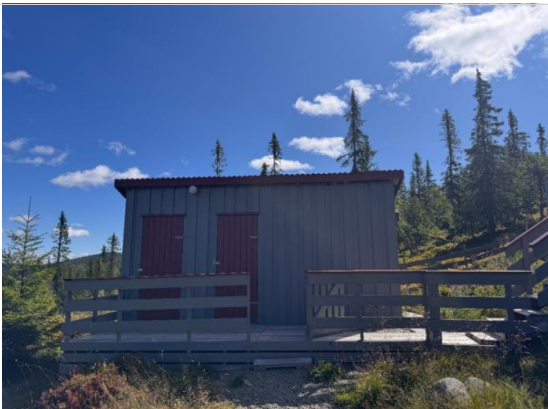
TG ikke gitt for tilleggsbygning og denne er ikke vurdert på likt nivå med hovedbygning med tanke på tilstand. Ytterligere feil utover det som er opplyst kan derfor forekomme.

Bygget er ikke tilstandsvurdert ihht Forskrift til avhendingslova og NS3600. Dette er kun en enkel beskrivelse.
