# Egenerklæring

Fredensvoldvegen 10, 2408 ELVERUM

# Tilstandsrapport

## ENEBOLIG

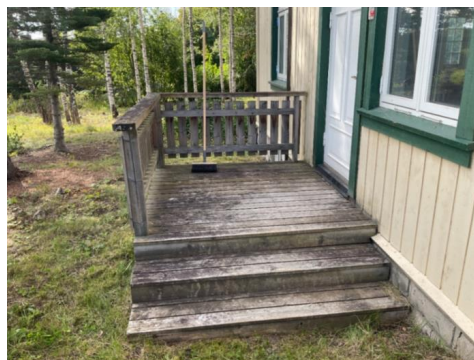
Impregnert tretrapp med platting.

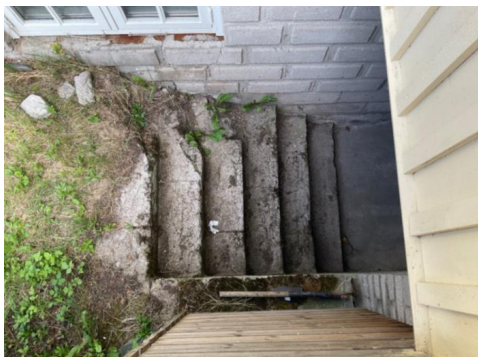
Utvendig støpt trapp til kjeller.
