TOMANNSBOLIG, VERTIKALDELT · TILSTANDSRAPPORT MED VERDITAKST

# Myhretunet 12

6230 SYKKYLVEN

| Rapportdato | 01.09.2026 |

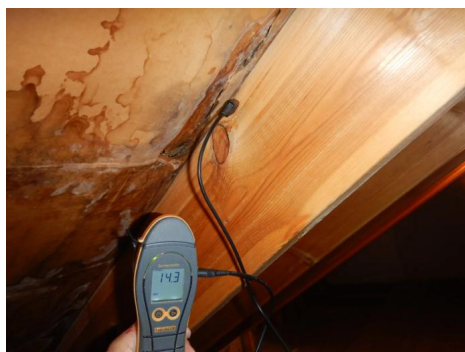
- Det er registrert fuktskade i konstruksjonen. Det er fuktskader på undertak ved pipe, og det er hull i undertaket, brett-ex platen. Det er utført fuktmåling med Protimeter og det er målt 14,3 vekt-% fukt, som tilsier at det kan være noe tilsig av fukt. Det er ikke vått på befaringstidspunkt, men det er en del mosegroing på takstein ved pipe og mose kan lede vann/fukt inn på undertaket.
- Det er observert sprekker i et par takstein på taket.
- Fremtidig funksjon er usikker på grunn av alder over 13 år på undertak.

- Det er registrert fukt-/råteskade og svekkelser i takkonstruksjonen. Omfattende utbedring eller utskifting må påregnes i løpet av relativt kort tid, og nærmere undersøkelser anbefales for å avklare omfang og metode. Forholdet medfører økt risiko for lekkasje og følgeskader i tilstøtende bygningsdeler.
- Mose på taktekking må fjernes for å minske fuktbelastning på taktekking og undertak.
- Skadet takstein må skiftes.
