# Tilstandsrapport

Enebolig

Kræmmervikveien 17, 8373 BALLSTAD

Befaringsdato: 20.08.2026

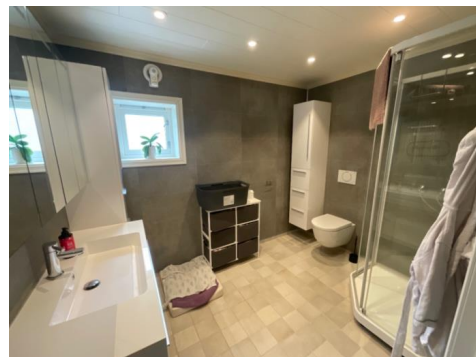
### ETASJE > BAD

## TG 2 Dokumentasjon for våtrom

- Uten dokumentasjon vet man ikke om membran er korrekt utført eller om sluk, overganger og gjennomføringer er tette. Manglende dokumentasjon gir derfor økt risiko for skjulte fuktskader, selv om det ikke er synlige tegn i dag. Skader kan utvikle seg og bli omfattende før de oppdages.

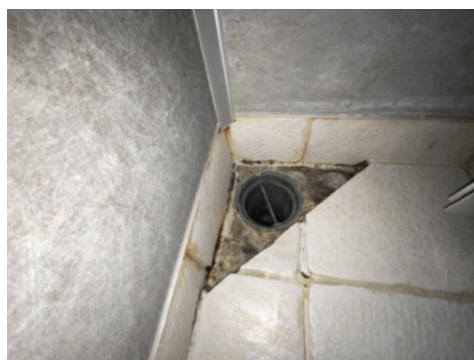
ETASJE > BAD

## TG 2 Sanitærutstyr og innredning

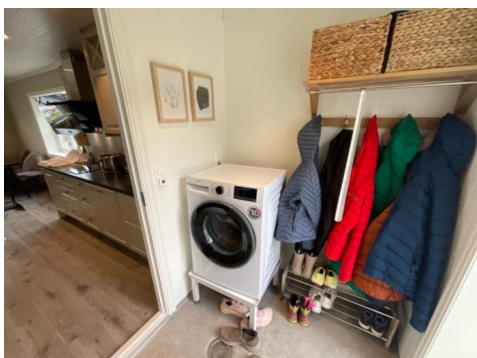
## ETASJE > VASKEROM

### TG 2 Dokumentasjon for våtrom
