# St. Jetmund-vegen 104

# Tilstandsrapport

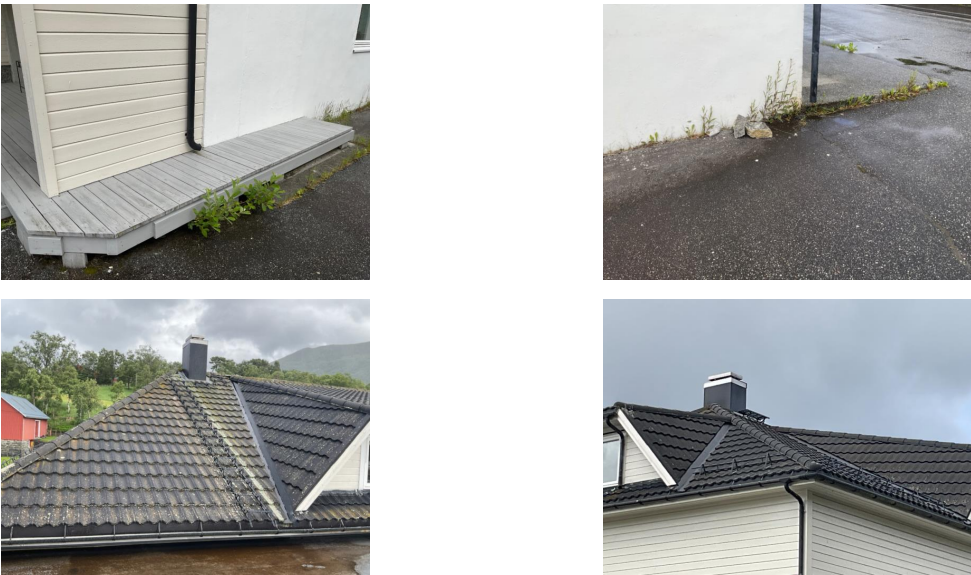
## TG 3 Takkonstruksjon/Loft

Punktet må sees i sammenheng med Takteking

Kostnadsestimat: 20 000 - 100 000

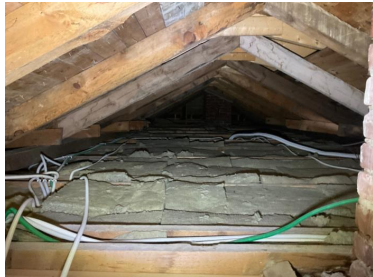
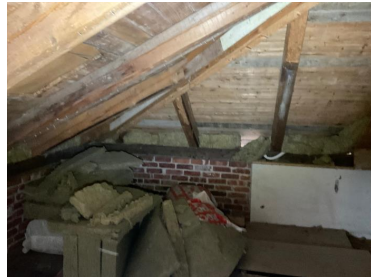
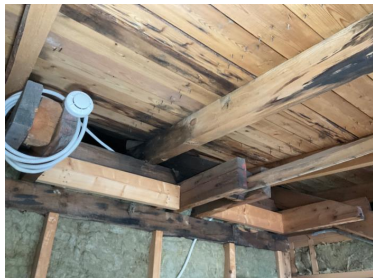
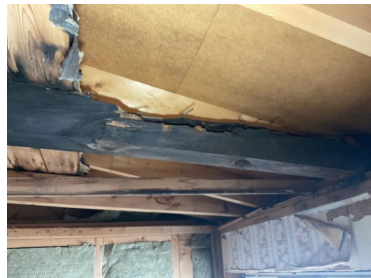
**TG IU Takkonstruksjon/Loft - 1**

*Punktet må sees i sammenheng med Taktekking*

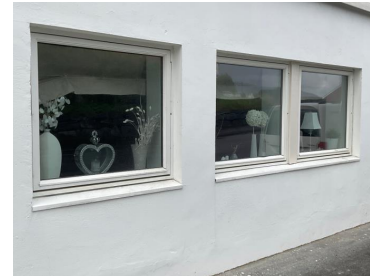
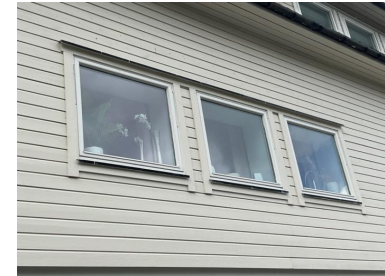
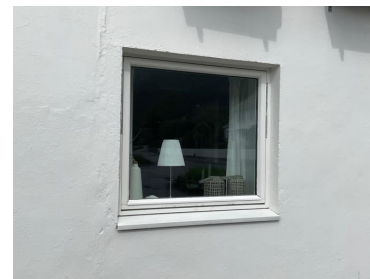
**! TG 2 Vinduer og takvinduer/takluker/overlys - 1**

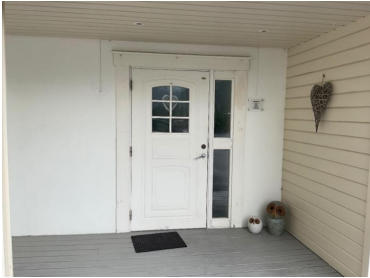
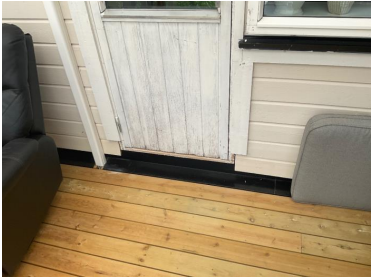
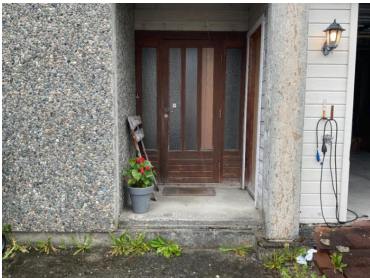
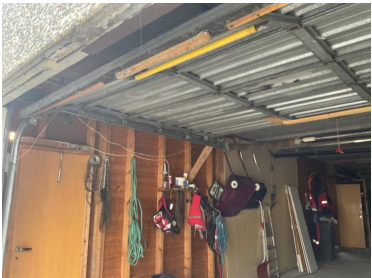
## TG 2 Balkonger, verandaer, takterrasser og altaner

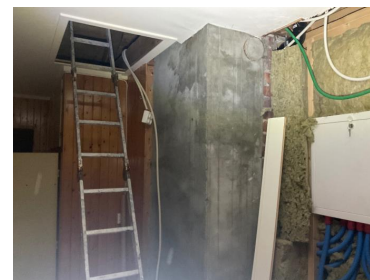
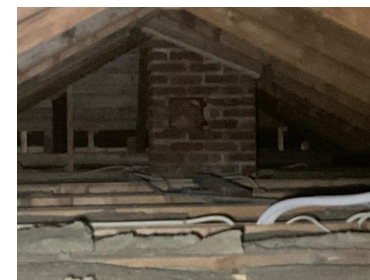
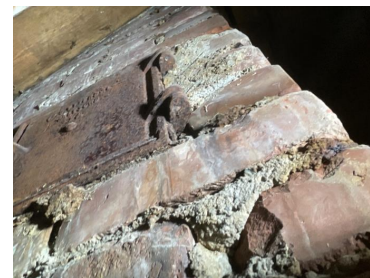
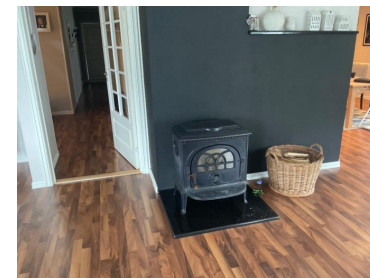
## TG 2 Innforet vegg Hullsteinsmur

Punktet må sees i sammenheng med 'Drenering'

Utvendig utført med bindingsverk og isolert utvendig, og innvendige utførte vegger på Hullsteins mur er utført med plater mot betong/mur. Hulltaking er foretatt, i sammenheng med hull mot våtrom, og påvist fuktverdi på ca. 17, verdier mellom 14 til 20, kan endres utfra årstider, men bør undersøkes nærmere/overvåkes.

- Det er gjennom hulltaking påvist høyt fuktnivå inne i innforet vegg, men ikke påvist fuktskader i dette området.

- Høy luftfuktighet kan over tid føre til muggvekst eller svering av materialer. Samtidig kan materialer og konstruksjoner bli ødelagt.
- Det anbefales å avdekke årsak til fukt og iverksette tiltak for å redusere fuktbelastningen, samt følge med på utviklingen.

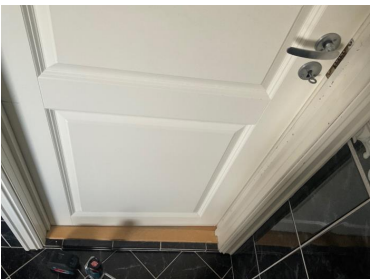
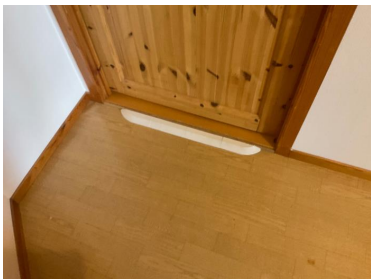
## TG 2 Innvendige dører

- Beskrivelse**  
Innvendige dører består av malte fyllingsdører og heltre furu fyllingsdører.
- Vurdering av avvik:**
- Det er påvist monteringsavvik og skjevheter på enkelte dører.
- Konsekvens/tiltak**
- Enkelte dører må justeres.

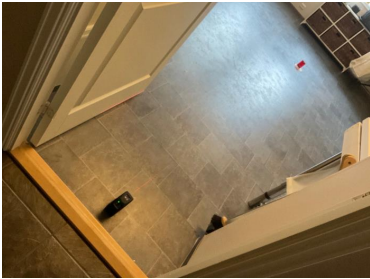
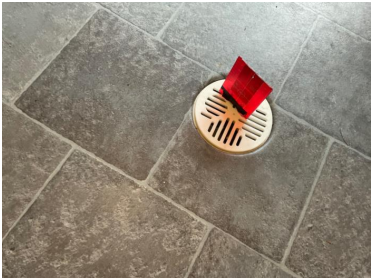
### ! TG 2 Type vanntett sjikt/membran og usikker fremtidig funksjon

- Konsekvensen er at membranen /tettesjikt kan ha redusert funksjon og tetthet som følge av alder, noe som øker risikoen for fuktinntrengning og skjulte skader i konstruksjonen, samt behov for oppgradering eller rehabilitering av våtrommet.
- Det anbefales å gjøre ytterligere undersøkelser av tettesjikt, - f.eks innhente FDV-dokumentasjon og/eller opplysninger fra tidligere eiere, kontakte tidligere håndverkere, osv.

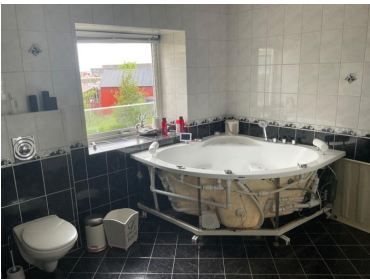
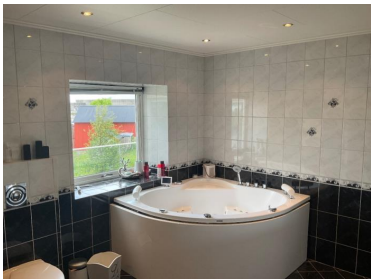
### TG 2 Overflater gulv

- Beskrivelse**  
Våtrommet har flislagt gulv med elektriske varmekabler. Det er ikke fall mot sluk, og høydeforskjellen fra toppen av sluket til toppen av membran ved dørterskelen er 35 mm.
- Vurdering av avvik:**
- Det er påvist at høydeforskjell fra topp slukrist til gulv/synlig topp membran ved dørterskel er mindre enn 25 mm.
- Konsekvens/tiltak**
- Avvik i høydeforskjell eller fall på våtrommet kan føre til at vann ikke ledes korrekt mot sluk. Dette øker risikoen for vannansamlinger, fuktinntrengning og påfølgende skader på konstruksjon og overflater.

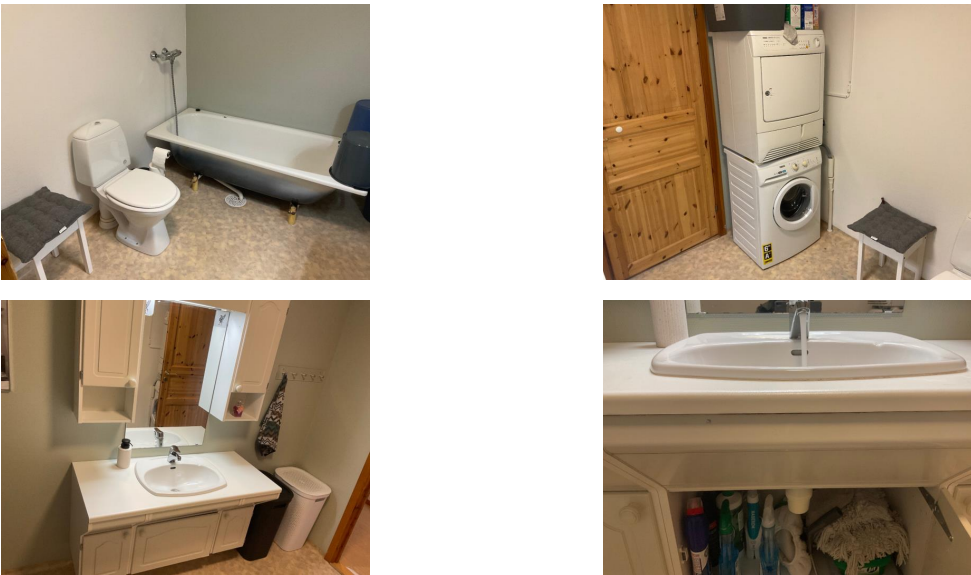
## 2.ETASJE 1980 UTEIEDEL > BAD/VASKEROM NORD

Hulltaking er ikke foretatt da det ikke er fysisk mulig pga tilleggende konstruksjoner, som naboseksjon, og bad/vaskerom. Vegg mot gang er tørrsone og ikke utsatt for bruksvann og ikke relevant for hulltaking. Ved overflatesøk med Protimeter/Fuktmåler i tørrsone, etter fukt er det ikke påvist avvik ved vår befaring.

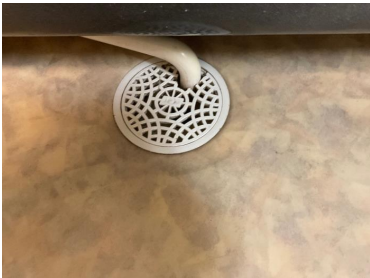
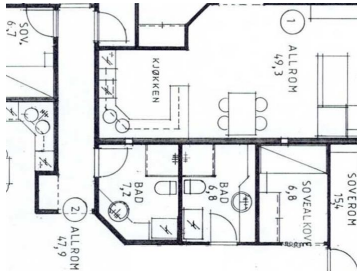
## 2.ETASJE 1980 Utleiedel > BAD NORD

**Vurdering av avvik:**  
• Våtrommet må oppgraderes for å tåle normal bruk etter dagens krav.

**Konsekvens/tiltak**  
• Manglende oppgradering av våtrommet medfører høy risiko for at konstruksjonene ikke vil tåle vanlig bruk av vann eller lekkasjer. Selv om det er dusjkabinett, er det fortsatt en betydelig risiko for at våtrommets konstruksjoner ikke tåler lekkasjer. Dette kan føre til fuktskader på tilstøtende konstruksjoner.  
• Våtrommet må totalrenoveres. Alle forhold med tettesjikt, våtsone, sluk m.m. må dokumenteres.
