# Heidalen 39

| Befaringsdato: 14.09.2026 | Rapportdato: 18.09.2026 | Oppdragsnr.: 21147-1767 | Eiendomsverdi ref nr: QE9690 |

# Tilstandsrapport

## ENE BOLIG

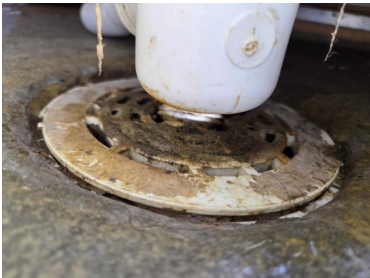
- Konsekvensen er at membranen /tettesjikt kan ha redusert funksjon og tetthet som følge av alder, noe som øker risikoen for fuktinntrengning og skjulte skader i konstruksjonen, samt behov for oppgradering eller rehabilitering av våtrommet.
- Det anbefales årlig visuell kontroll.
