# Tilstandsrapport

Enebolig

Nordnesveien 62, 8450 STOKMARKNES

Befaringsdato: 25.08.2026

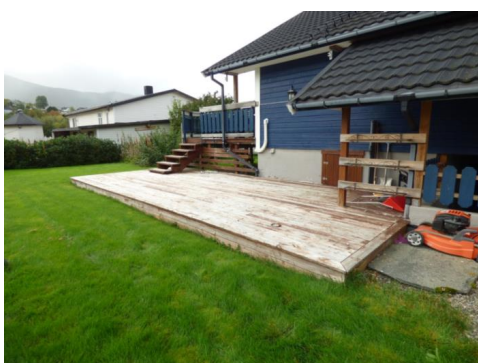
Platting mot sør

Platting i tre mot sør.  
Noe generell, overfladisk slitasje.

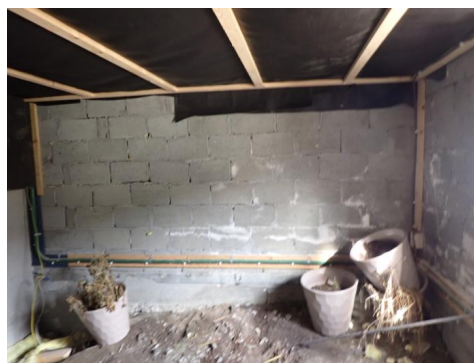
Fra kryperom

Dekke av grus og stedlige masser. Mot bjelkelaget er det lagt forhudningspapp, trolig på asfaltplater.

En ventil i yttervegg. Det kan vurderes å få montert en ventil i vegg mot øst.

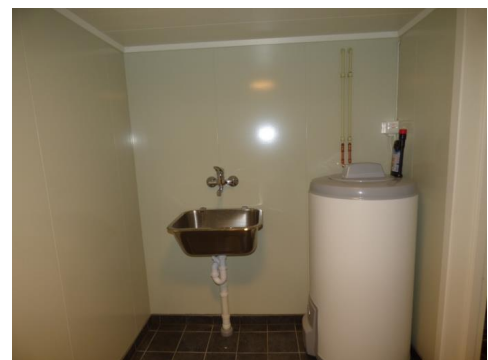
Vaskerom kjeller

Vaskerom i kjeller ble pusset opp av Recover i 2023 (ikke gulvet) etter en lekkasje fra VV-bereder. Det foreligger ingen dokumentasjon.
