# Tilstandsrapport

📍 Nedre alle 1, 7620 SKOGN

# gnr. 34, bnr. 200

Rapportdato: 08.09.2026

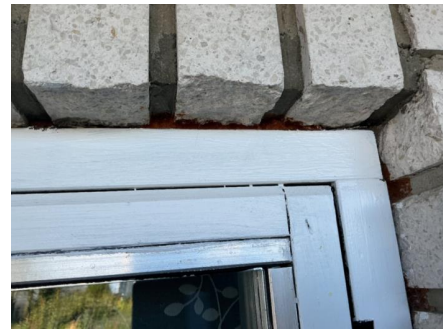
- Eldre vinduer og innsettsdetaljer øker faren for skjulte skader som følge av vanninntrengning over tid i tilstøtende konstruksjoner. Dette lar seg som oftest ikke oppdage uten inngrep. Kjøper gjøres oppmerksom på dette. Det ble ikke registrert punkterte vinduer på befaringsdagen. Det gjøres oppmerksom på at punkterte vinduer tidvis kan være svært vanskelig å avdekke og at punktering er påregnelig som følge av aldringsslitasje. Vinduer i underetasje med synlig bygg-skum inn mot Mexistein. Bygg-skum forvitrer når det er fritt eksponert.

- Det er behov for fortløpende vedlikehold og utbedringer. En må påregne bytting av boligens eldre vinduer i nær fremtid.
