# Starevegen 1

# Tilstandsrapport

Enebolig  
Starevegen 1, 6153 ØRSTA  
ØRSTA kommune  
gnr. 15, bnr. 637

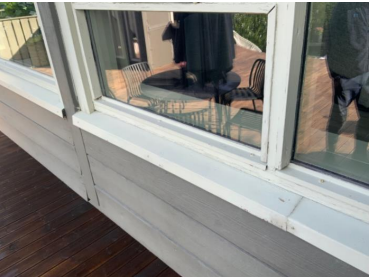
## TG 2 Ytterdører

- Det anbefales å justere, tette eller utbedre døren for å sikre god tetthet og funksjon.

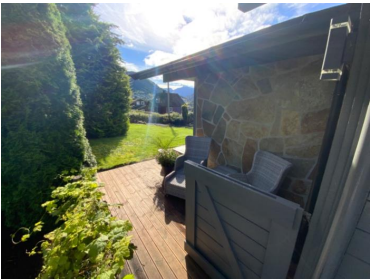
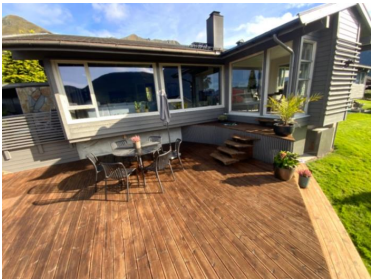
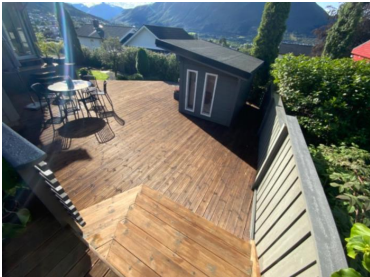
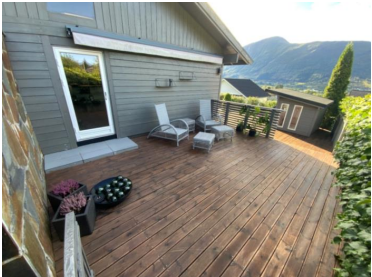
## ⚠ Utvendige trapper

- Rekkverk må monteres for å lukke avviket.

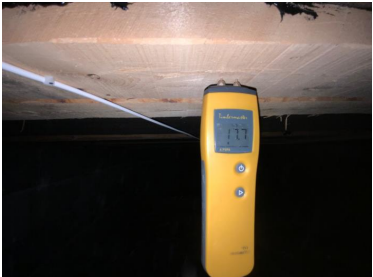
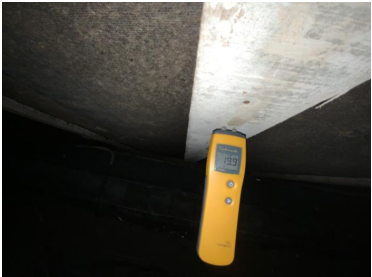
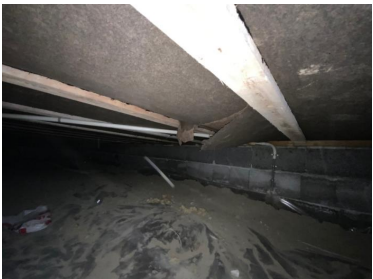
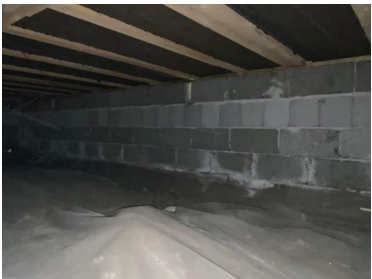
## TG 2 Skadedyr og fuktkrevende insekter

- Vurdering av avvik:**
- Det er påvist inntreksveier for gnagere grunnet manglende sikring av ventiler i krypkjelleren, samt manglende tetting ved bunnsvill. (Det ble funnet ett musebol i krypkjelleren, jfr bilde.)

- Konsekvens/tiltak**
- Det anbefales å tette åpninger og etablere gnaresikring for å hindre tilgang.
  - Det bør utføres tiltak for å tette inntreksveier og sikre ventiler i krypkjelleren for å hindre at gnagere kommer inn.
- Konsekvensen av manglende tiltak er økt risiko for skader på bygningskonstruksjoner.

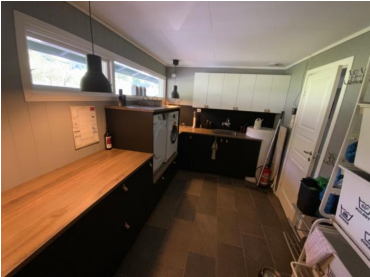
### 1. ETASJE > VASKEROM

- Vurdering av avvik:**
- Sluk har begrenset mulighet for inspeksjon og rengjøring, og er av den grunn ufullstendig undersøkt.
  - Våtromsvinyl med synlige sveiseskjøter på gulv er eldre enn 20 år og har derfor usikker fremtidig funksjon.

Begrenset inspeksjonsmulighet medfører økt risiko for skjulte skader, lekkasjer og tette avløp, noe som kan føre til fuktskader i konstruksjonen.

- Det anbefales å følge med på tilstanden og skifte ut sluk og membran ved tegn på utetthet.

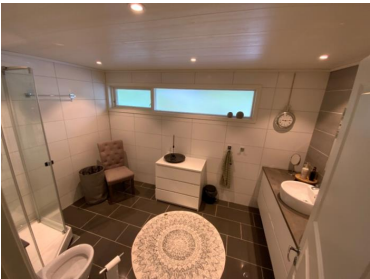
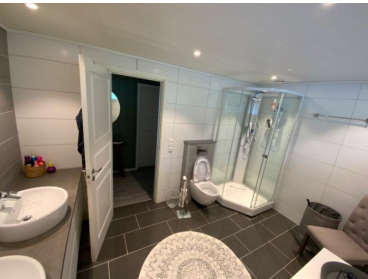
## 1. ETASJE > STORT BAD

- Vurdering av avvik:**
- Det er påvist avvik i fallforhold til sluk i forhold til krav i forskrift på befaringsstidspunktet, her var det ikke etablert terskel.

- Det bør etableres tilstrekkelig høydeforskjell mellom topp slukrist og topp vanntett sjikt ved døråpning og rørgjennomføringer for å oppfylle forskriftskrav og hindre vannlekkasje til tilstøtende konstruksjoner. Manglende høydeforskjell øker risikoen for vannskader og følgeskader på bygningen.

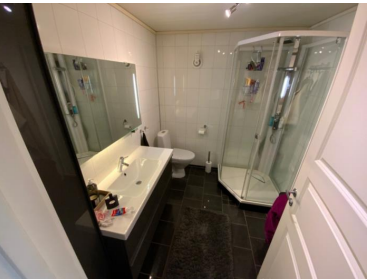
**TG 2** Overflater, vegger og himling

**Vurdering av avvik:**  
• Det er påvist manglende tetting på plateender og i fugen i overgangen mellom veggplater og skinne. Dette medfører risiko for at fukt kan trekke opp i platene.

**Konsekvens/tiltak**  
• Det bør utføres fagmessig tetting av plateender og fuger i overgangen mellom veggplater og skinne for å hindre at fukt trekker opp i platene. Konsekvensen av manglende tetting er økt risiko for fuktskader og redusert levetid på konstruksjonen.

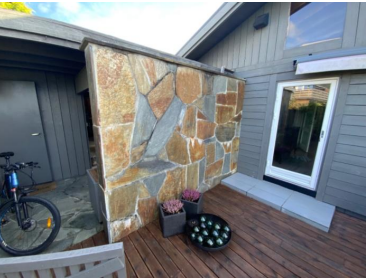
Det ble registrert løse skiferheller på forblendingen på støttemur/levegg.
