# Tilstandsrapport

Tomannsbolig

Stokkaveien 6A, 4024 STAVANGER

Befaringsdato: 07.09.2026

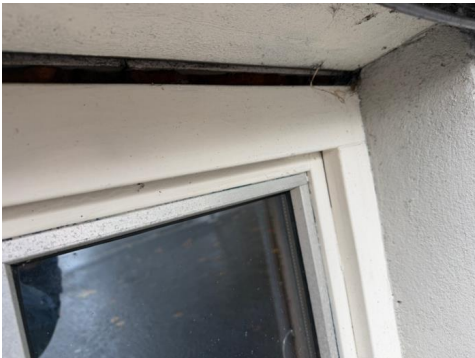
- Det anbefales å kontrollere og utbedre detaljene for å sikre tett og korrekt utførelse.
- Slitte karmen og sprekker kan føre til redusert tetthet, fuktinntrengning og videre nedbrytning av treverket.

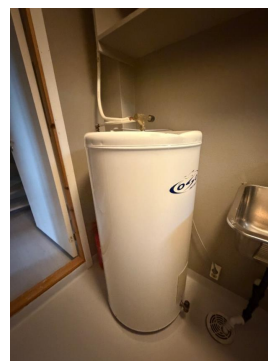
- Det er ikke behov for utbedringstiltak siden tanken fungerer i dag, men ut ifra alder kan skader plutselig oppstå.
- Det anbefales å planlegge utskifting av varmtvannstanken for å sikre videre trygg og stabil drift.

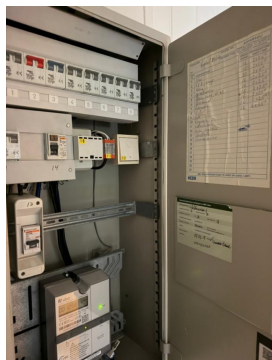
Løs kobling.
