# Egenerklæring

Stavåsvegen 12, 2409 ELVERUM

# Tilstandsrapport

## ENE BOLIG

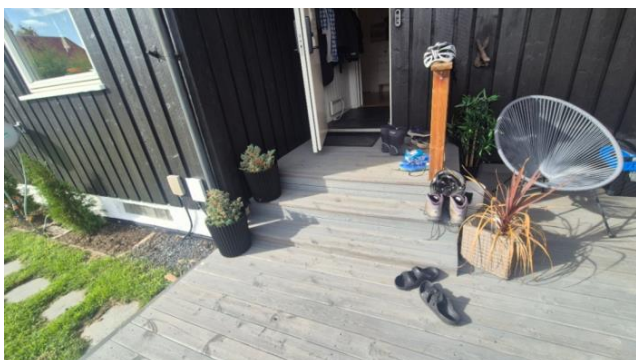
## ! Utvendige trapper - 1

- Mangelfull sikring kan føre til fallulykker eller at personer mister støtte, med fare for alvorlig skade.
- Rekkverk må monteres for å lukke avviket.

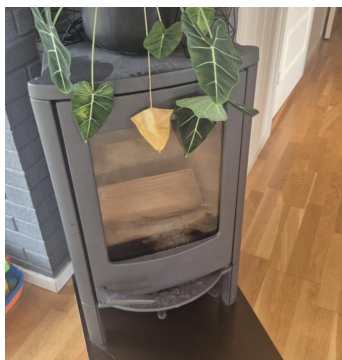
Det er elementpipe med ny innmat i 2014, peisovn og sotluke. Rørinnføring i kjellerstue er dekket med metallplate, - ingen avvik ved tilsyn.

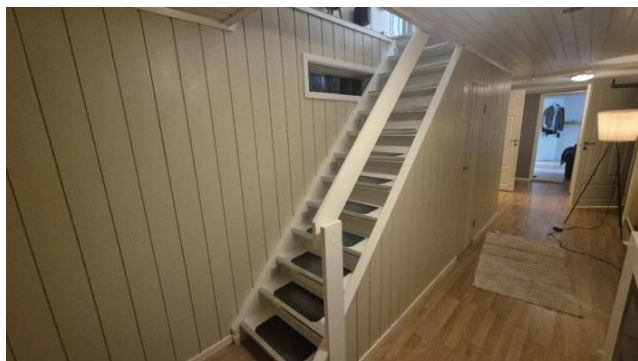
- For store åpninger i rekkverket kan medføre økt risiko for fall og personskader, særlig for barn.
- Det anbefales å utbedre rekkverket slik at åpningene tilfredsstiller gjeldende sikkerhetskrav.
- Mangelfull sikring kan føre til fallulykker eller at personer mister støtte, med fare for alvorlig skade.
- Det anbefales å heve eller utbedre rekkverket slik at det tilfredsstiller gjeldende sikkerhetskrav.
- Det anbefales å montere håndløper langs trappeløpet for å bedre sikkerhet og tilgjengelighet.

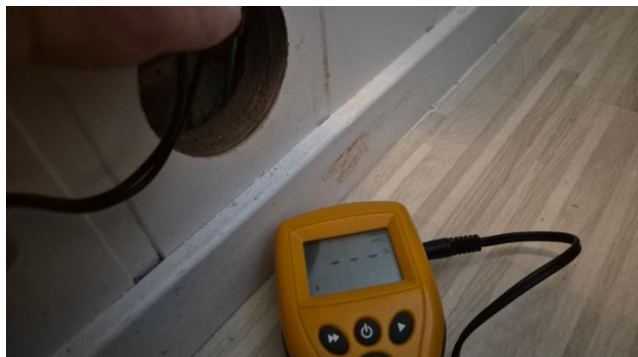
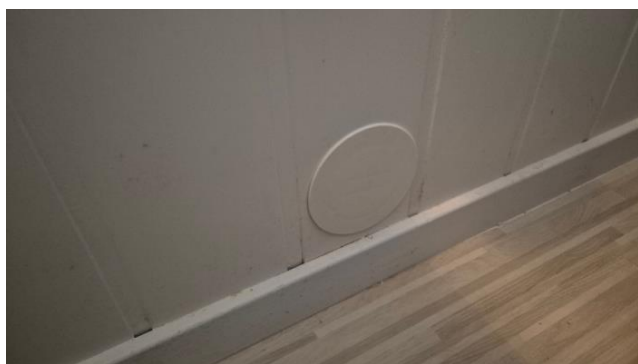
Fuktmåling ved hulltaking er foretatt fra toalettrom, uten å påvise unormale forhold. Måleresultat: 0, dvs. under 8 vektprosent vann.

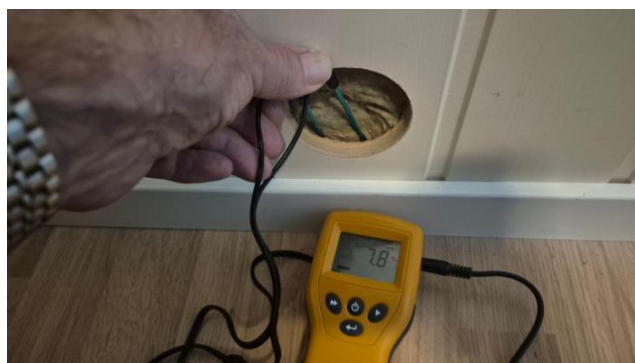
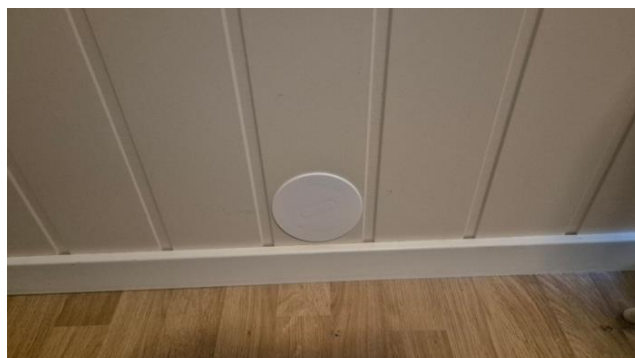
Fuktmåling ved hulltaking er foretatt fra soverom og inn i vegg mot badekaret i badet, uten å påvise unormale forhold. Måleresultat: 7,8.

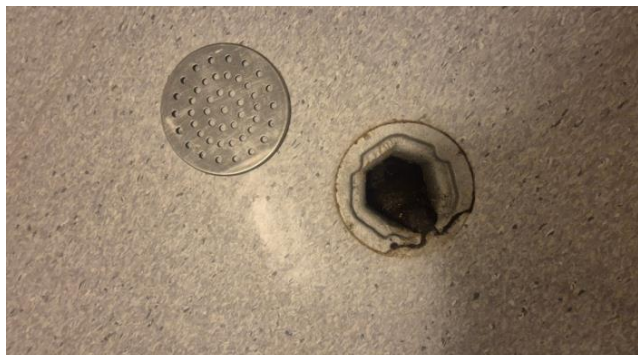
- Det må foretas utbedring for å unngå fuktskader i konstruksjonen.
- Det anbefales å kontrollere og utbedre overgangen mellom sluk og membran slik at denne blir tett og korrekt utført. Ved behov må tettesjikt og tilkobling til sluk etableres på nytt i henhold til gjeldende våtromsnorm.
- Overvåk konstruksjonen jevnlig. For å få tilstandsgrad 0 eller 1 må løsningen utbedres, men tidspunktet for når dette er nødvendig er vanskelig å si noe om.

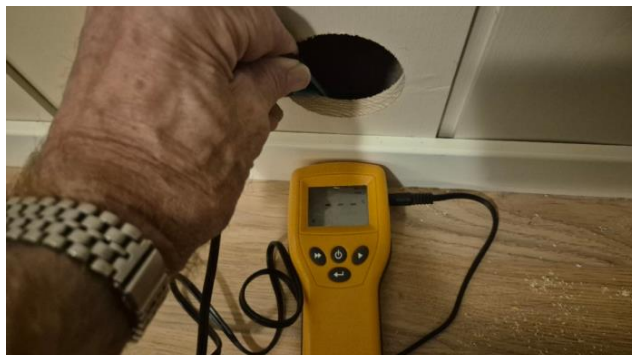
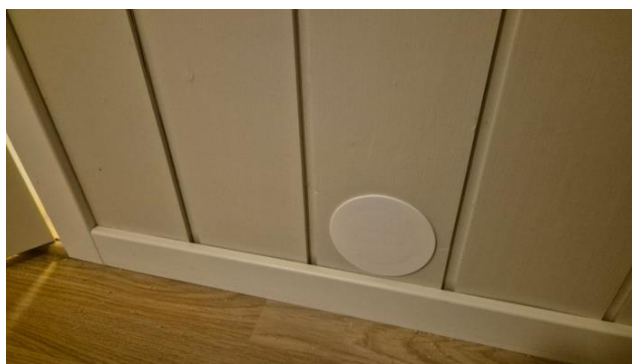
Fuktmåling ved hulltaking er foretatt fra gang og inn i vegg mot vaskerom, uten å påvise unormale forhold. Måleresultat: 0, -dvs. under 8 vektprosent vann.

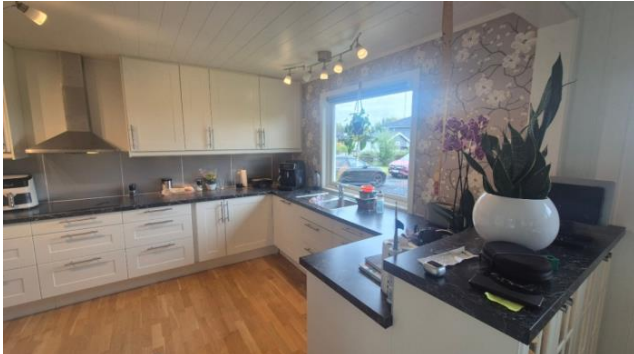
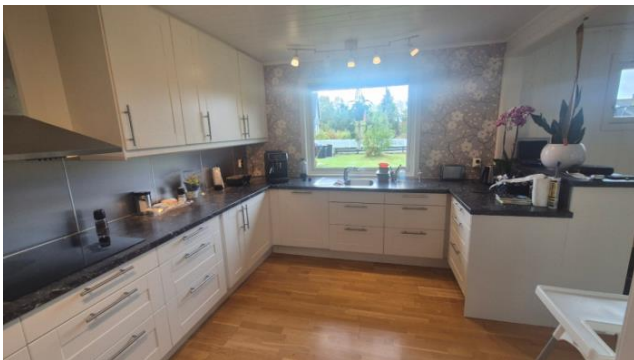
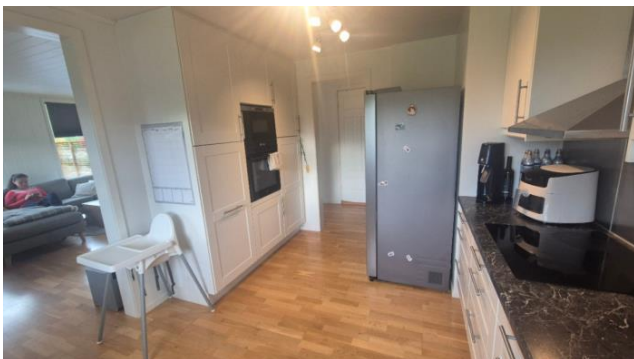
ETASJE > KJØKKEN

## ! TG 1 Avtrekk

Kjøkkenet har kjøkkenventilator med avtrekk ut.
