Velkommen til Vangshylla 180

VANGSHYLLA 180

Velkommen til Vangshylla 180!

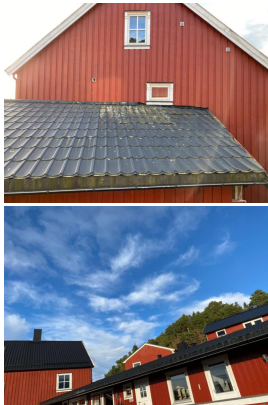
Taktekking	1 TO 2
Taket er tekket med profilerte takplater på Vangshylla 180 A og C, opplyst lagt i ca. 2004. Profilerte takplater, opplyst fra 1989 på Vangshylla 180 B. Vindskier av tre, med og uten beslag.

Taktekking er besiktiget fra bakkenivå med de begrensninger dette medfører. Oppbygging vedrørende opplekting og undertak er ikke kontrollert på Vangshylla 180 A og C. (Se info. fra takkonstruksjon over Vangshylla 180 B). Overgangsbeslag mellom yttervegg på bygningen og tekkning for bygg B, virker og være uformet som en renne med avrenning ned i takrenne. Viktig at denne er åpen til enhver tid, samt at løsning ned i renne er tett slik at ikke vann kan renne inn i vegg. Videre er det en noe uheldig sammenkobling iht. takoverbygg til uteområde, det er etablert et møne der hvor deler er med skrå/fall inn mot yttervegg. Ikke mulig og kontrollere fra bakkenivå, anbefales nærmere kontrollert. Ujevnheter i takflate og møne. Bulker i takplater og noe ufagmessig kapping av plater med misfarging.

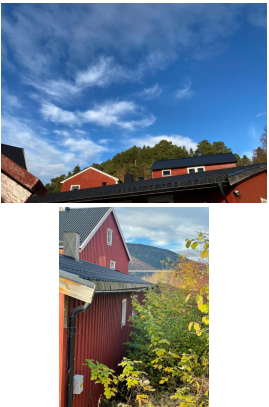
Nedløp og beslag	1 TO 3
Takrenner og nedløp er av plastbelagt stål fra da tekkning ble lagt. Heldekkende pipebeslag over tak.

Tak, renner, nedløpsrør og takbeslag, er vurdert fra bakkenivå. Eventuelle lekkasjer på renner er ikke undersøkt. Alder på 33 år for Vangshylla 180 B. Renne for denne delen leder inn i yttervegg for Vangshylla 180 A og C, viktig at denne er tett slik at ikke vann leder inn i vegg over vinduet. Ved taknedløp med utkast til terreng, er det viktig å sørge for at vannet bli ledet bort fra bygningen, for unngå at det blir stående store mengder vann langs vegger. Dette er ikke opprettholdt. Misfarging. Nedheng med motfall. Fotbeslag på Bygg A og C viker noe opp fra tekkingen.

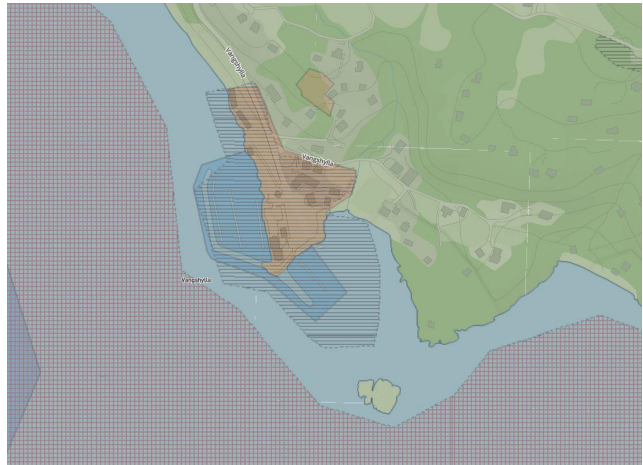
Figur 1 – Utsnitt av kommuneplan
