Tilstandsrapport

Enebolig

Peremyra 11, 1680 SKJÆRHALDEN

Befaringsdato: 14.02.2025 **Rapportdato:** 12.03.2025 **Oppdragsnr.:** 18492-1226 **Referansenummer:** NK1483

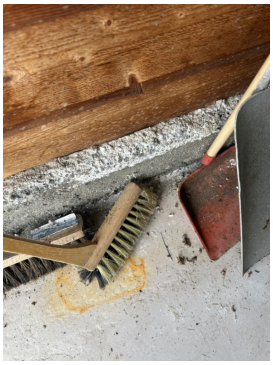
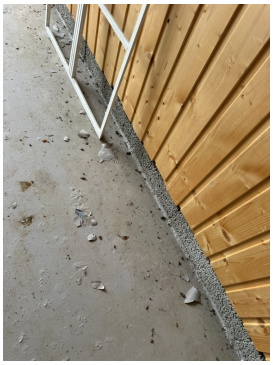
Vurdering av avvik:
• Det er avvik:

Gulv maling flasser av, indikasjon på fukt oppsug i betong dekket, påkostninger må påregnes.

Konsekvens/tiltak
• Tiltak:
