Tilstandsrapport

Fritidsbolig

Gilboveien 1, 1680 SKJÆRHALDEN

Befaringsdato: 21.02.2025 **Rapportdato:** 03.04.2025 **Oppdragsnr.:** 16649-1649 **Referansenummer:** HW2086

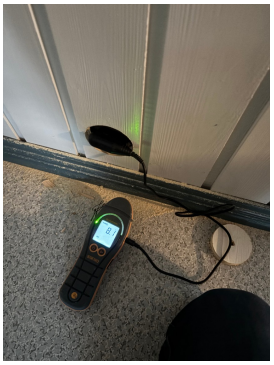
Hulltaking er foretatt fra gang mot bad, det ble kontrollert med fuktmåler og det ble ikke registrert unormal fukt i veggen eller i svill. Målt fukt var ca 9 % noe som er å anse som normalt.

Viser hulltaking.

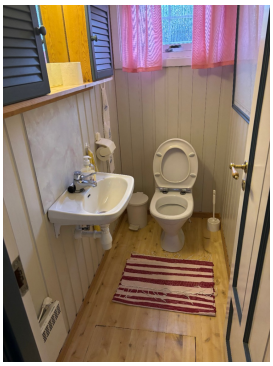
Tg 2 er satt pga alder/slitasje.

Viser toalettrom.

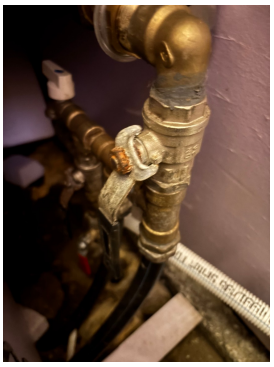
Viser vannrør.

Viser vannrør og vannmåler

Røropplegget bør holdes under oppsikt med jevne mellomrom. Det kan ikke utelukkes at noen av rørene må skiftes innen rimelig tid. Egen kontroll av autorisert rørleggerfirma anbefales.

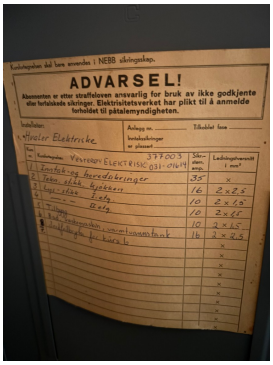
Viser el-skap.

Det anbefales utvidet kontroll pga alder på anlegget og en helhetlig vurdering.
