GAMLEVEGEN 88

Velkommen til Gamlevegen 88 og 90

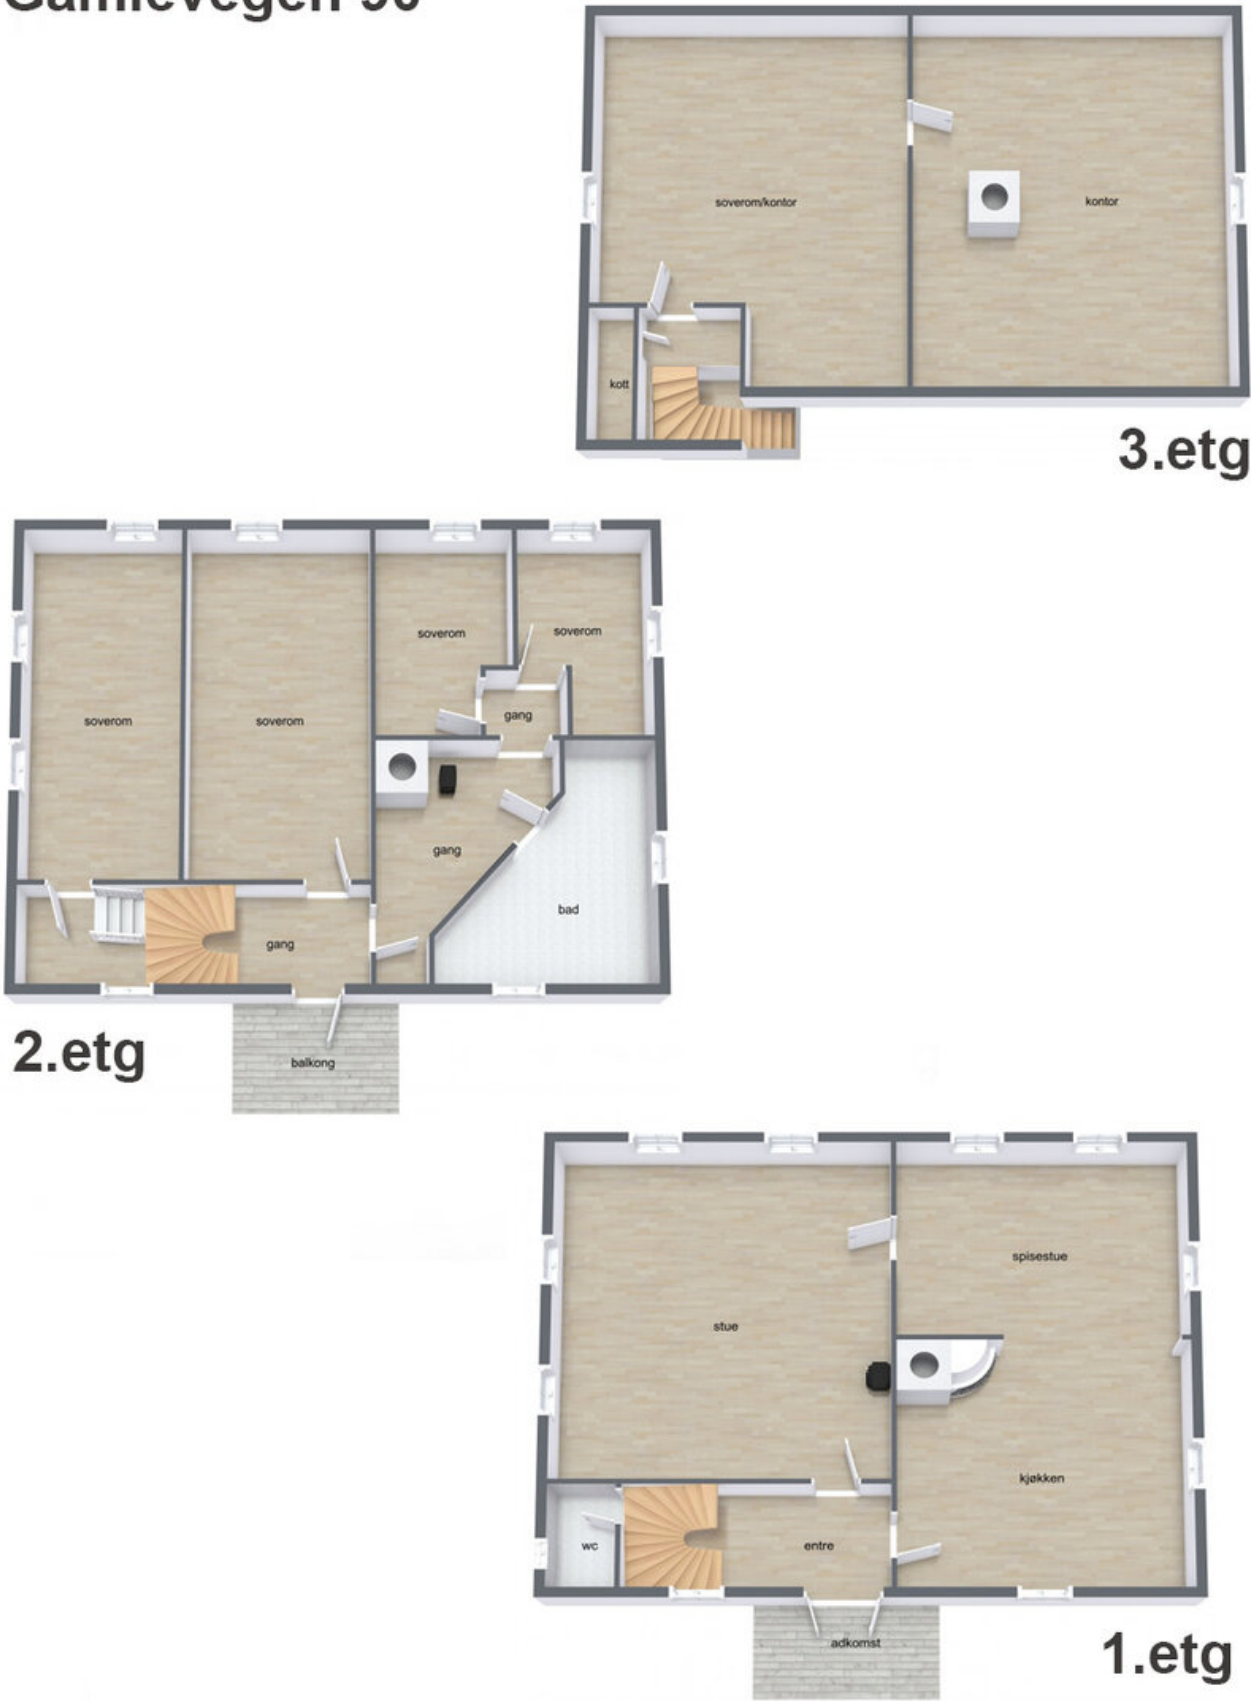
## Gamlevegen 90

- I kjeller: Kjellerom og fotografisk laboratorium.
- I 1. etasje: Gang, kjøkken, 2 stuer og soverom.
- I 2. etasje: Gang, mellomgang, stue, bad, 3 soverom, trapperom og studio/fotorom, samt bod
- I loftetasje: Gang og soverom, samt bod

P-ROM	153 M <sup>2</sup>
BRA	260 M <sup>2</sup>

Skissen er ikke målriktig, avvik kan forekomme

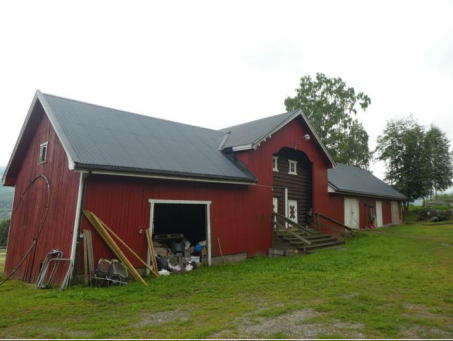
## Stall / Vognskjul

<b>Byggeår</b> 1776	<b>Kommentar</b> Opplyst byggeår i tidligere takst.
<b>Standard</b> Bygningen har eldre standard.	
<b>Vedlikehold</b> Bygningen er løpende vedlikeholdt etter behov for eier, men må påregnes noe vedlikehold og oppgraderinger som nært forestående bla. grunnet alder.

**Beskrivelse**  
Midtre del er stabbur som er oppført i laftet tømmer på fundamenter av gråstein/betong. Byggets konstruksjon er i både rundtømmer og kantet tømmer. Bygningen har ukjent byggeår, men trolig fra rundt midten av 1700 tallet. Stabburet er oppført over 2 plan hvor det er avdelt med 2 rom i 1 etg og innvendig trapp til 2 etg. Taket er tekt med plater av metall og deler av yttervegger er kledd med trepanel. Deler med trebindingsverk på sidene av stabbur som har slitasje. Vegg har dels glidd noe ut på en siden og det er utført reperasjoner lokalt i panel på den andre siden. Treverk er plassert helt nedtil bakkenivå som medfører at det er større risiko for råteskader. Observert noe råte og slitasje i treverk. Saltakkonstruksjon i tre som er tekket med plater av metall. Stallbokser bygget i 2017 iht opplyst av eier. Skjevheter i bygget skyldes noe ustabil fundamentering. Grunnmur av betong med en del setningssprekker. Tilbygge deler på sidene av stabbur er oppført ca 1920 iht opplyst i takst fra 2014. Bygningen må påregnes mye vedlikehold.

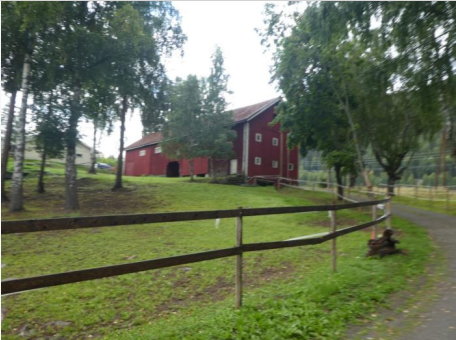
## Låve

<b>Byggeår</b> 1800	<b>Kommentar</b> Opplyst byggeår i tidligere takst.
<b>Standard</b> Boligen har eldre standard.	
<b>Vedlikehold</b> Bygningen er løpende vedlikeholdt etter behov for eier, men må påregnes noe vedlikehold og oppgraderinger som nært forestående bla. grunnet alder.

**Beskrivelse**  
Låve er trolig oppført rundt 1800. Stall er en laftet konstruksjon som står inntil låvedelen. Denne delen er utbedret de senere år da tømmervegger hadde glidd noe fra hverandre. Bygningen er oppført i tømmer og utvendig delvis kledd med trepanel. Bygningen ble oppdatert i 1995 og det ble da skåret hull på vegger slik at deler av låven kan benyttes til lager for landbruksredskap. Taket er tekt med teglstein som er lagt om igjen i 2017 iht opplyst av eier. Observert en del skjevheter i takkonstruksjonen. Låvebrua er renover i 1995 hvor nedre delen av naturstein er fra byggeåret. Generelt så må det påregnes noe renovering/vedlikehold av låven med stallen. Observert noe skjevheter som skyldes setninger i grunn/ustabil fundamentering. Eldre bygninger som denne må påregnes løpende oppgraderinger/vedlikehold.

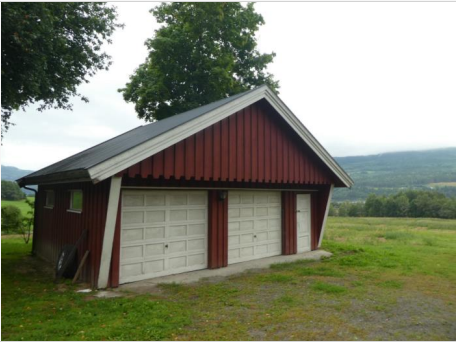
## Garasje

<b>Byggeår</b> 1990	<b>Kommentar</b> Opplyst byggeår i tidligere takst.
<b>Standard</b> Normal standard på bygget utifra alder/konstruksjon - jamfør beskrivelse under konstruksjoner.	
<b>Vedlikehold</b> Bygningen er løpende vedlikeholdt etter behov for eier, men må påregnes noe vedlikehold og oppgraderinger som nært forestående bla. grunnet alder.

**Beskrivelse**  
Garasje oppført i 1990 på støpt plate. Enkelte sprekker i betongplate observert. Bindingsverkskonstruksjon som er kledd med stående malt trepanel. Panel er stedvis plassert nært bakken sommedfører økt risiko for fuktskader. Taket er tekt med plater av metall. Port for adkomst med kjøretøy og gangdør ved siden av denne. Bygningen framstår etter byggeår med normal slitasje og elde. Løpende vedlikehold er påregnelig.
