Tilstandsrapport

Leilighet

Kjempeholen 6, 4324 SANDNES

Befaringsdato: 11.07.2025 **Rapportdato:** 15.07.2025 **Oppdragsnr.:** 11250-1724 **Referansenummer:** II8825

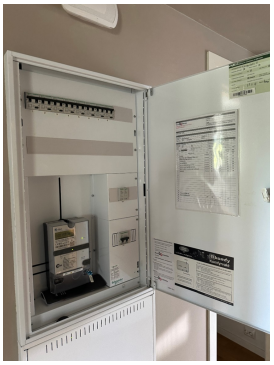
8. Er det tegn til at det har vært termiske skader (tegn på varmgang) på kabler, brytere, downlights, stikkontakter og elektrisk utstyr? Sjekk samtidig tilstanden på elektrisk tilkobling av varmtvannsbereder, jamfør eget punkt under varmtvannstank
   Nei

9. Er der synlig defekter på kabler eller er disse ikke tilstrekkelig festet?
   Nei
