TROLLHAUGEN 8

Velkommen til Trollhaugen 8

Prisantydning	10 500 000
Omkostninger	263 869
Totalpris	10 763 869
P-rom	353 m2
Bruksareal	444 m2
Eierform	Selveier
Byggeår	1995
Eiet tomt	1154 m2

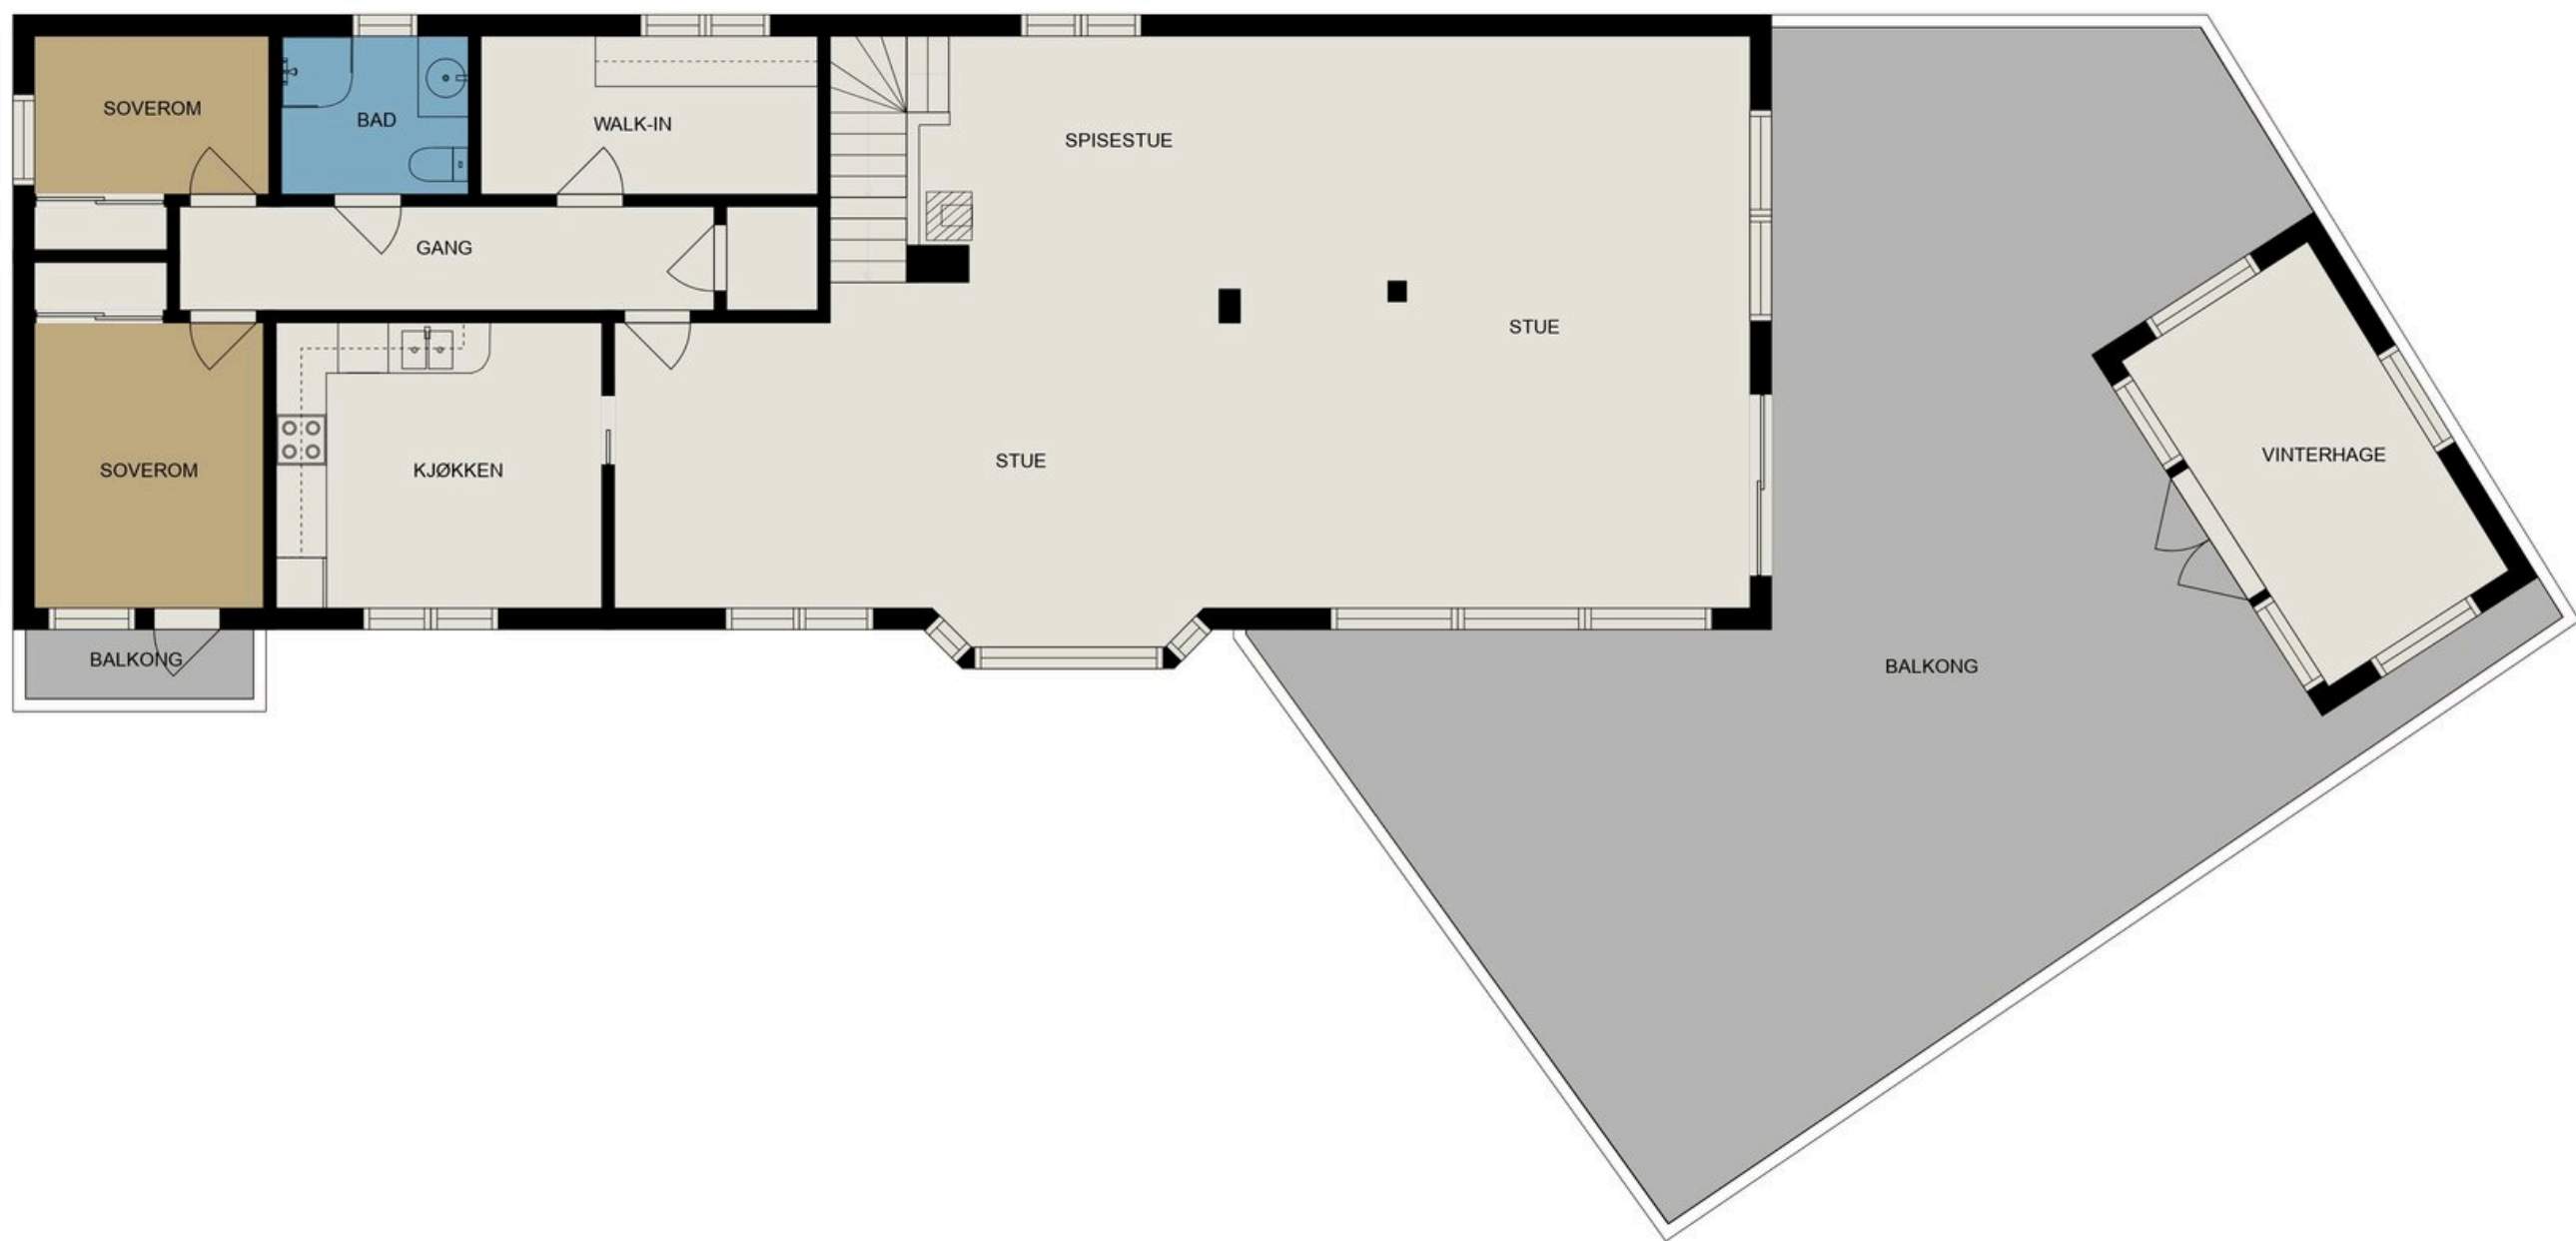
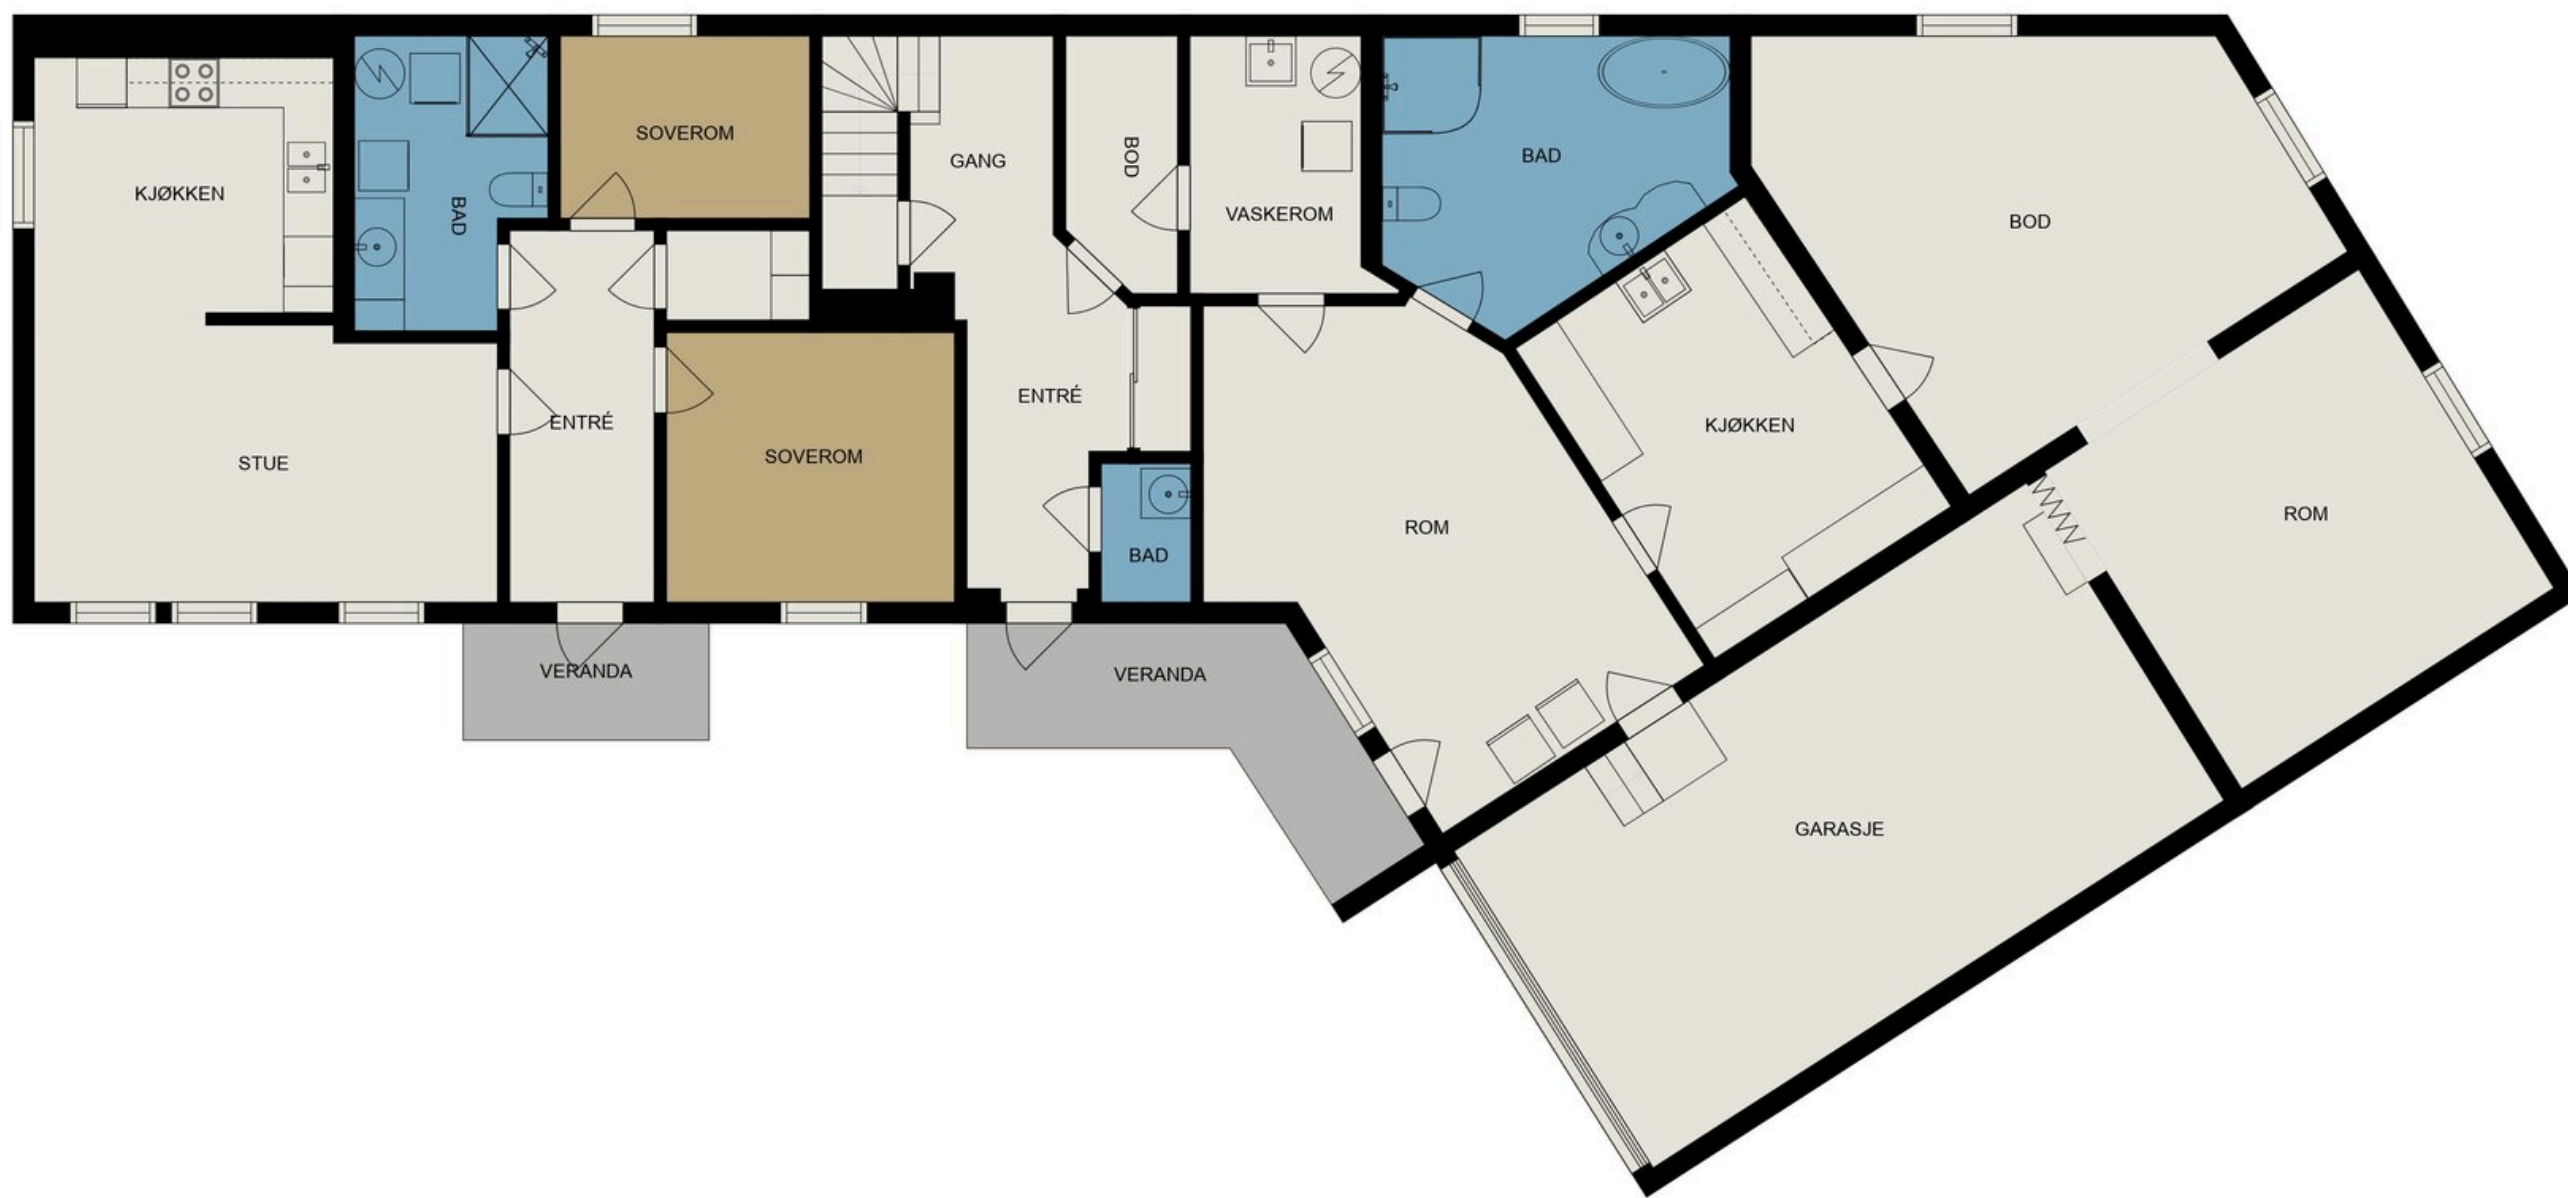
PLANTEGNING

Eiendommen disponerer i tillegg 4 boder, garasje og lysthus.

P-ROM 353 M²
BRA 444 M²

PLANTEGNINGENE ER IKKE MÅLBARE OG NOE AVVIK KAN FOREKOMME.

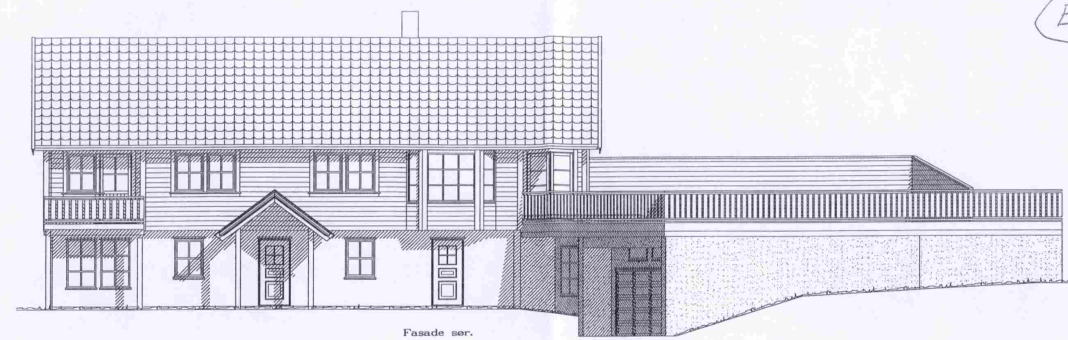
Fasade sør.

Fasader.	TEGN.	DATO	PROSJEKT:	TEGN.NR:
	A.Aas	10.06.04	04441	502
