& BAKKE SØRVIK
PARTNERS

KASTELLVEIEN 4

Prisantydning	5 590 000
Omkostninger	156 040
Totalpris	5 746 040
P-rom	151 m²
Bruksareal	158 m²
Soverom	3
Bad	2
Eierform	Selveier
Byggeår	1983
Festet tomt	184 m²

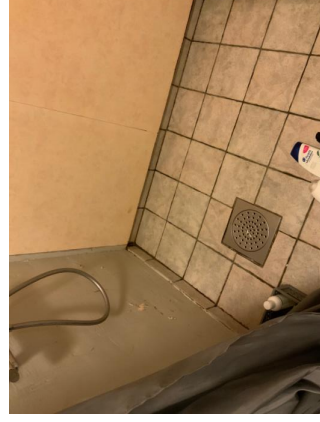
Badet er av eldre årgang og pusset opp på tidlig 90 tallet. Rommet inneholder dusj plass og vask.

- Våtrommet må oppgraderes for å tåle normal bruk etter dagens krav. TG 3 settes i hovedsak som følge av alder og oppbrukt forventet levetid på membran og tett sjikt.
