Tilstandsrapport

Boligbygg med flere boenheter
Brekkeveien 23, 1430 ÅS
ÅS kommune
gnr. 54, bnr. 66
Andelsnummer 56

Befaringsdato: 14.08.2026 **Rapportdato:** 07.09.2026 **Oppdragsnr.:** 10929-2146 **Eiendomsverdi ref nr:** SL3240

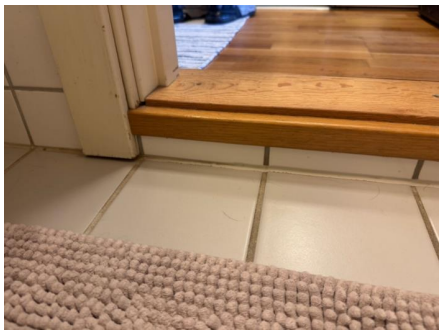
TG 2 Vanntett sjikt, membran og sluk

• Påstrykningsmembran/smøremembran på vegg er eldre enn 22 år. Tettesjiktet har derfor usikker fremtidig funksjon.

• Løstliggende banemembran under påstøp på gulv er eldre enn 20 år og det mangler dokumentasjon. Tettesjiktet har derfor usikker fremtidig funksjon.

• Konsekvensen er at membranen kan ha redusert funksjon og tetthet som følge av alder, noe som øker risikoen for fuktinntrengning og skjulte skader i konstruksjonen, samt behov for oppgradering eller rehabilitering av våtrommet.

• Konsekvensen er at membranen kan ha redusert funksjon og tetthet som følge av alder og manglende dokumentasjon, noe som øker risikoen for fuktinntrengning og skjulte skader i konstruksjonen, samt behov for oppgradering eller rehabilitering av våtrommet.
