Tilstandsrapport

Enebolig

Skogsveien 2, 1914 YTRE ENEBAKK

Befaringsdato: 23.07.2026 **Rapportdato:** 31.08.2026 **Oppdragsnr.:** 20862-2185 **Eiendomsverdi ref nr:** DF9583

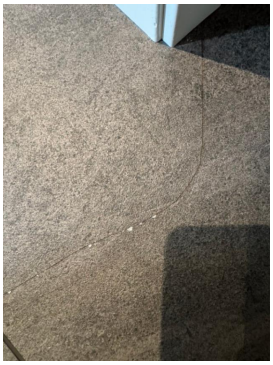
TG 2 Overflater - gulv

Vurdering av avvik:
• Det er registrert bom (hulrom) under flere gulvflis i entré/gang/hall, noe som indikerer manglende vedheft mellom flis og underlag. I tillegg er det registrert en sprukket gulvflis ved dør mellom stue og gang.

Konsekvens/tiltak
• For å oppnå tilstandsgrad 0 eller 1 må skadet gulvflis utbedres lokalt. Registrert sprekk vurderes som kosmetisk, og det foreligger ikke behov for strakstiltak så lenge flisene er stabile og uten tegn til videre skadeutvikling. Eventuell utbedring kan utføres etter behov og ønske.

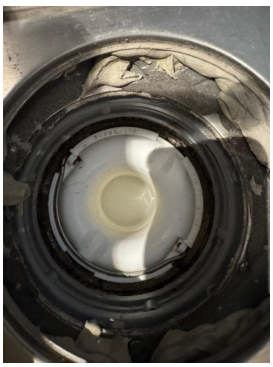
TG 1 Vanntett sjikt, membran og sluk

Våtrommet har plastsluk og slukrenne. Smøremembran med mansjetter ved sluk.
