**PRIVATMEGLEREN**  
TRONDHEIM

LUDVIG MUSTS VEG 6

VEDLEGG  
SALGSOPPGAVE

LUDVIG MUSTS VEG 6,  
REHABILITERING/OMBYGGING

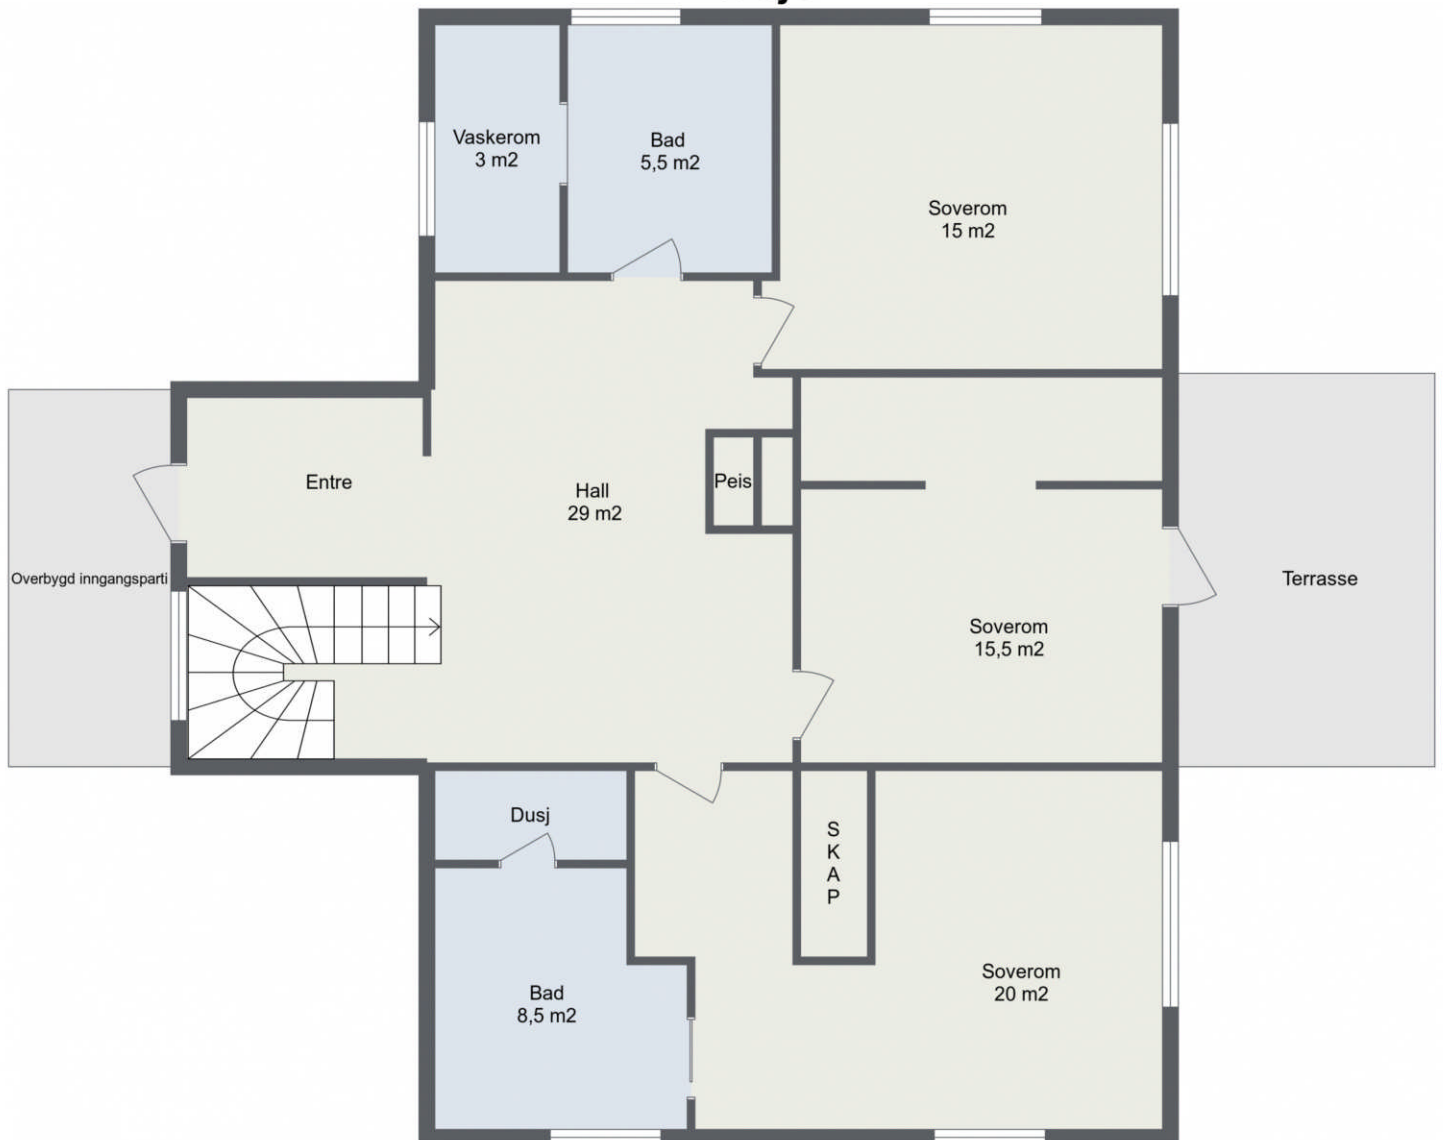
## 1. Etasje

Dette er ikke en plantegning i målestokk, men en skisse for å vise arealdisponeringen i boligen. Rom arealene på tegningen er ca. nettoareal, og må ikke forveksles med boligens totale bruksareal (BRA).
