## TIDEMANDS GATE 5

# Tilstandsrapport

Leilighet i småhus

Tidemands gate 5, 0266 OSLO

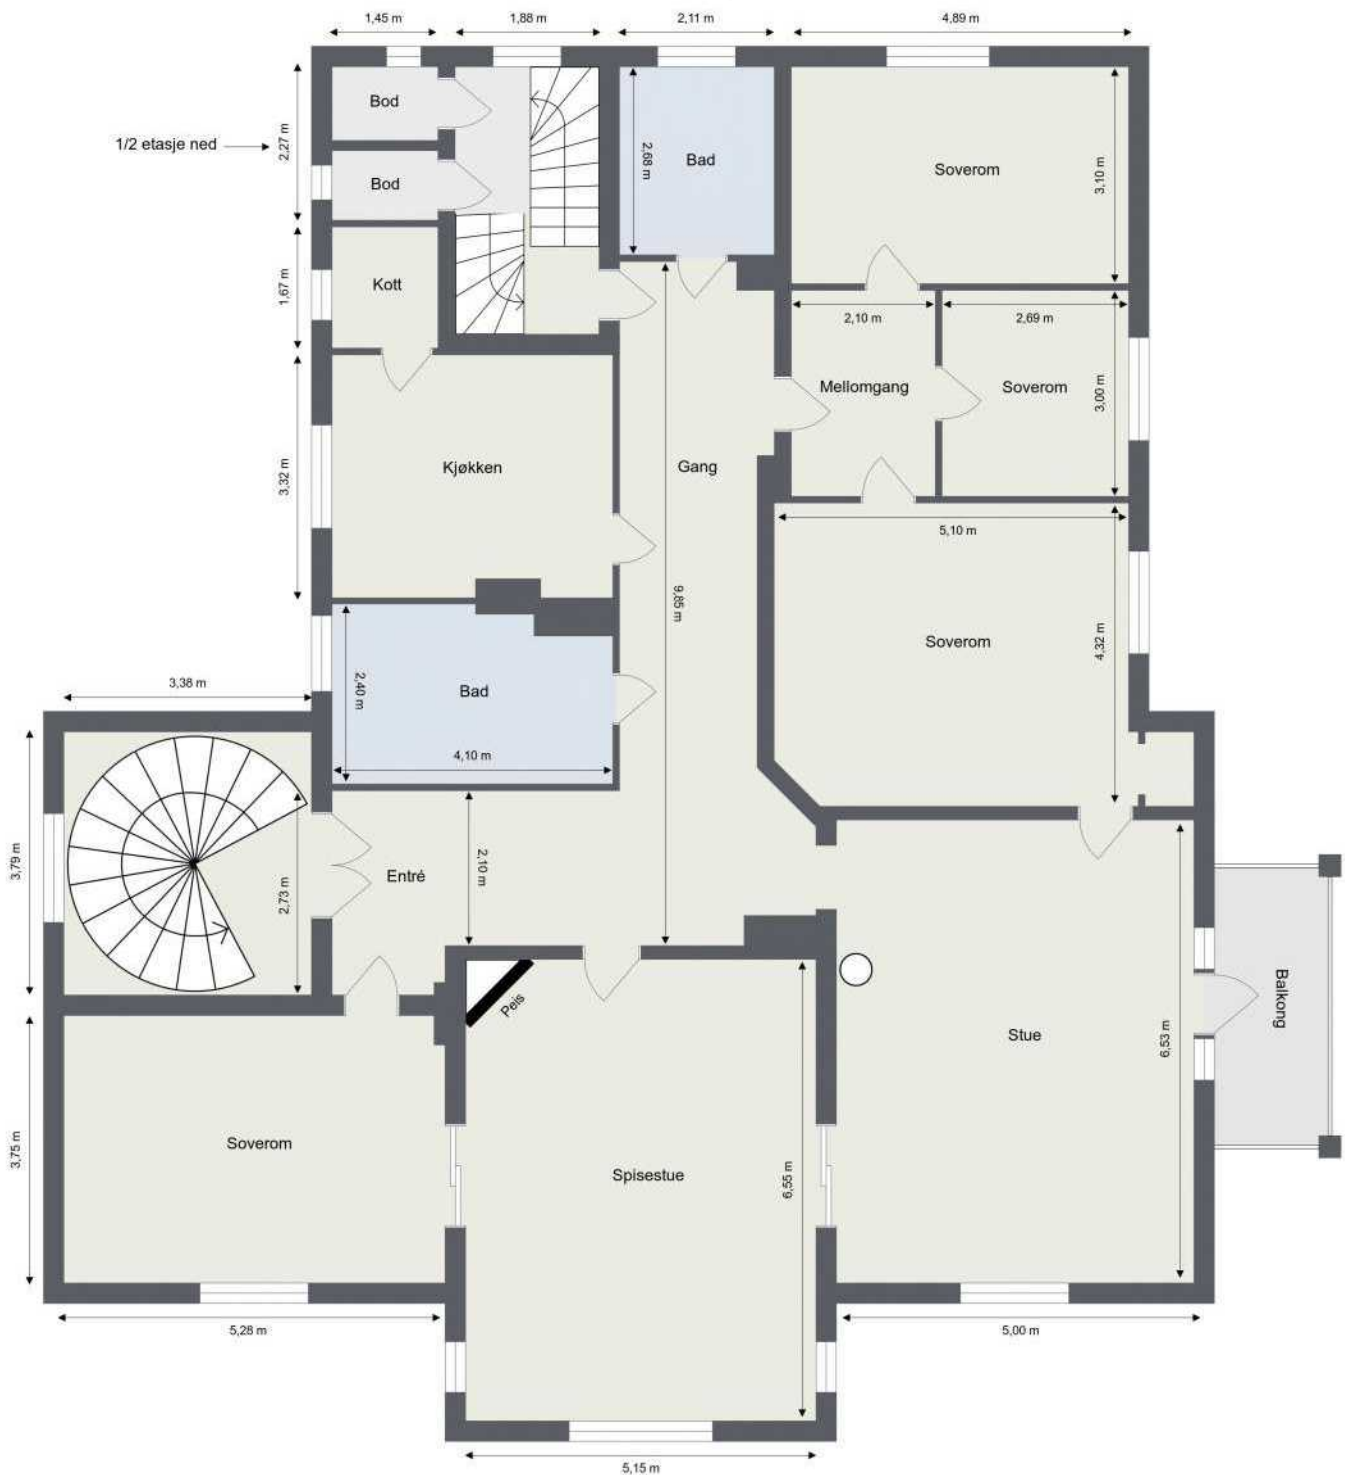
## 2. etasje

Vær oppmerksom på at dette er en illustrasjon av boligens planløsning med omtrentlige mål. Faktiske målinger på stedet kan avvike og målene er ikke juridisk bindende.  
Utført av Makeløs AS.

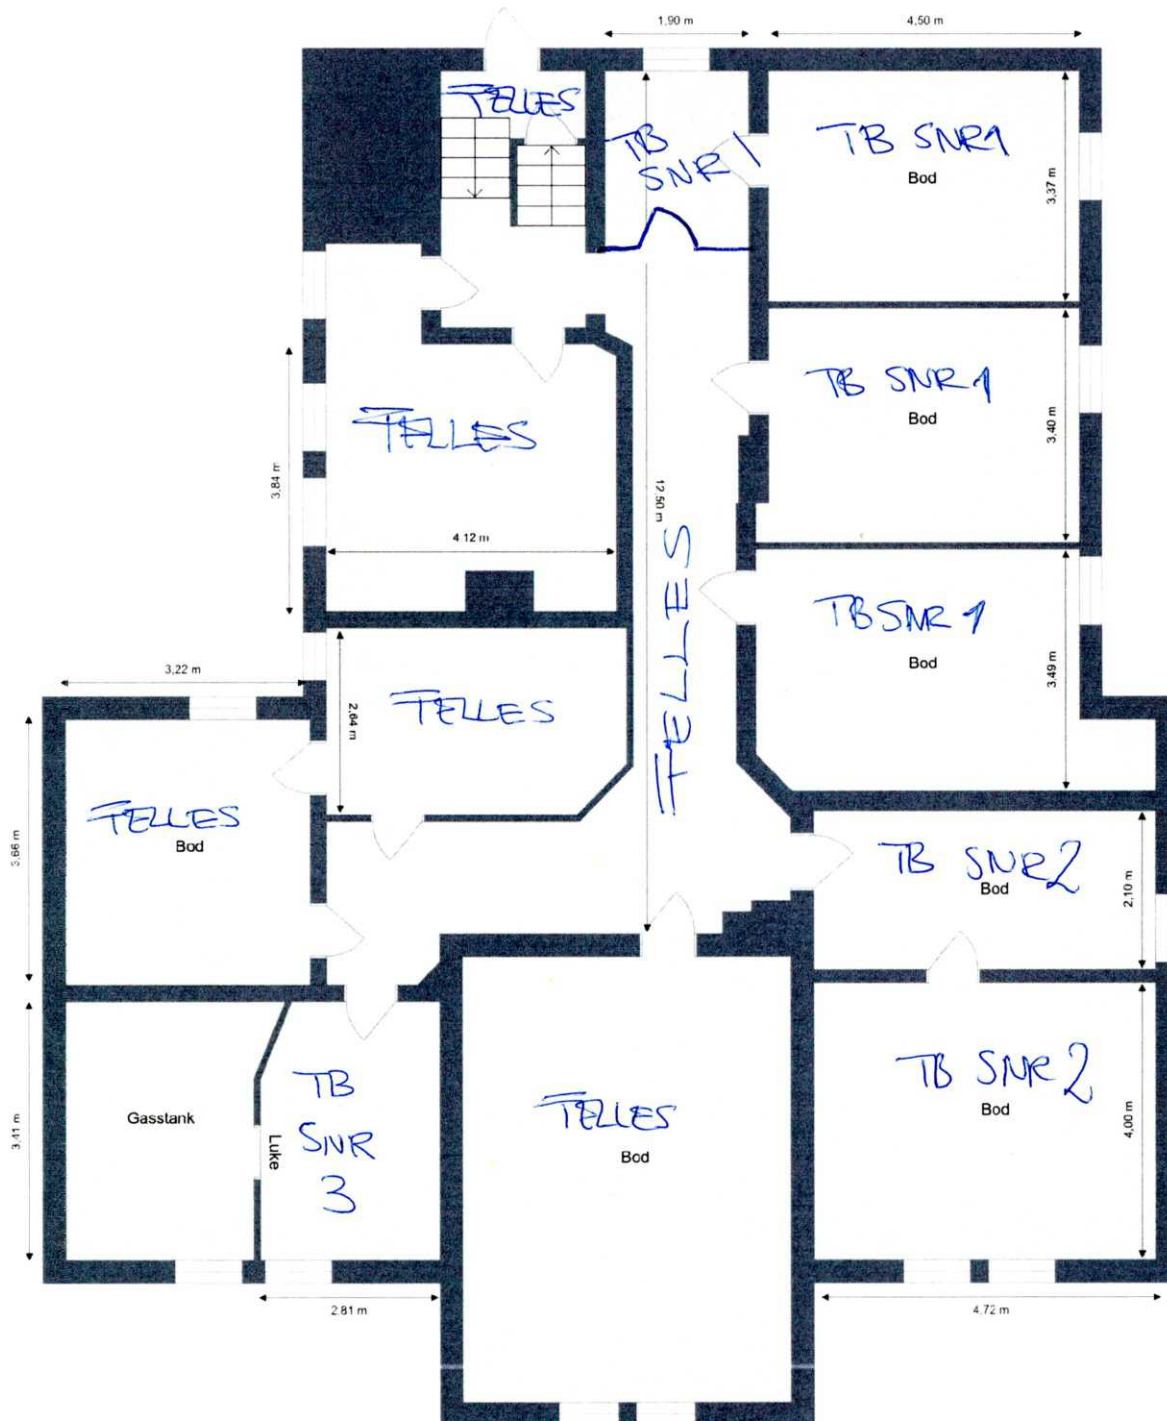
Kjeller

Vær oppmerksom på at dette er en illustrasjon av boligens planløsning med omtrentlige mål. Faktiske målinger på stedet kan avvike og målene er ikke juridisk bindende.  
Utført av Makeløs AS.
