RUGLANDVEIEN 19

## Meglers verdivurdering **RUGLANDVEIEN 19**

# Tilstandsrapport

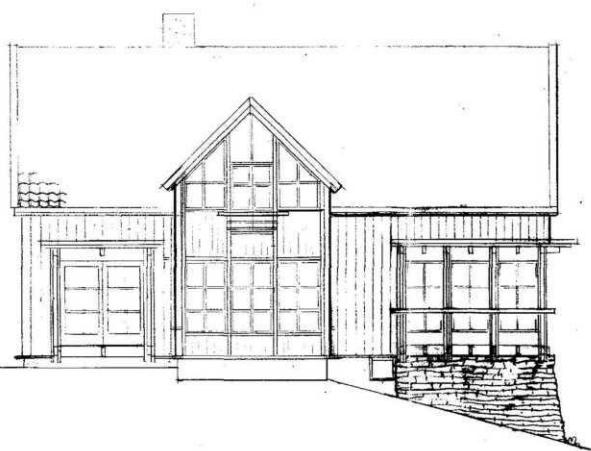
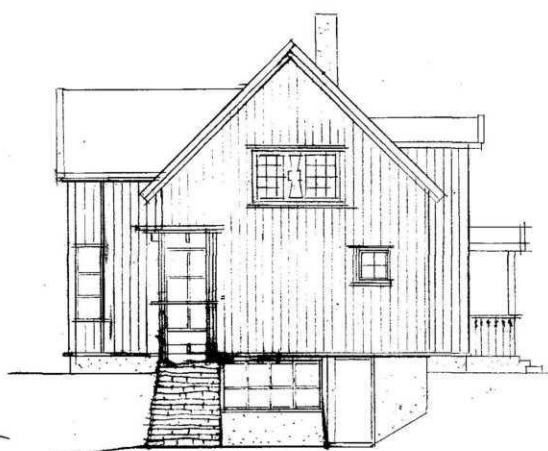
RUGLANDSVEI 19 (37/60), TILBYGG - FASADER - 1:100 - 19.12.97  
SIVILARKITEKT HELGE MYKING

fasade os.

fasade nord
