Tilstandsrapport

Midtre Grøndokkvei 19

Midtre Grøndokkvei 19 og 21 , 3531  
KROKKLEIVA

Autorisert foretak: Hammer Takst AS

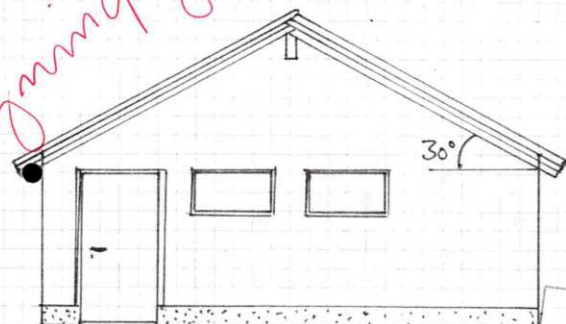
FASADE NORD

GARASJE GJERDALEN  
FJORDSLOTT 2Y3/2  
FASADETEGNING  
MALESTØKK 1:50
