**PRIVATMEGLEREN**  
BENUM & JOHANSEN

PETER WANVIKS VEG 11A

# Vedlegg

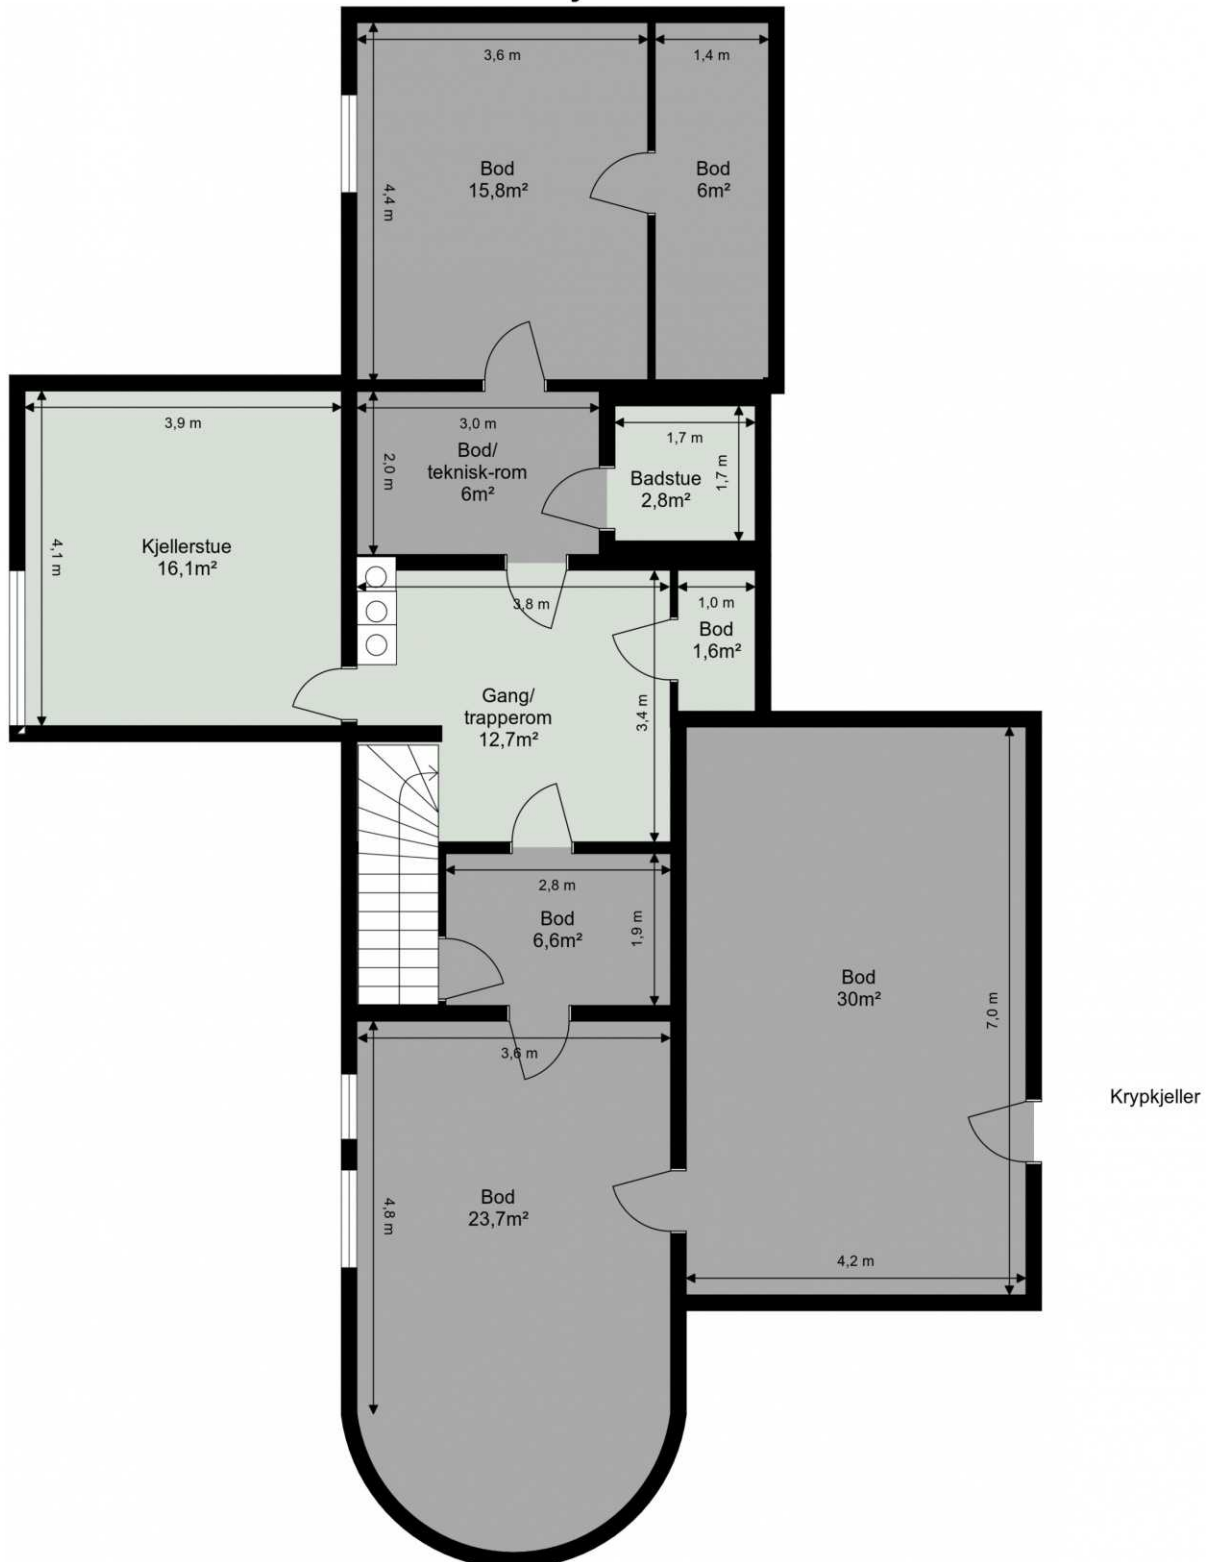
### Kjeller

Tegningen er ikke i målestokk. Arealangivelser er ca. arealer og må ikke forveksles med enhetens totale areal.
