**PRIVATMEGLEREN**  
BENUM & JOHANSEN

**STEINRABBEN 2**

# Vedlegg

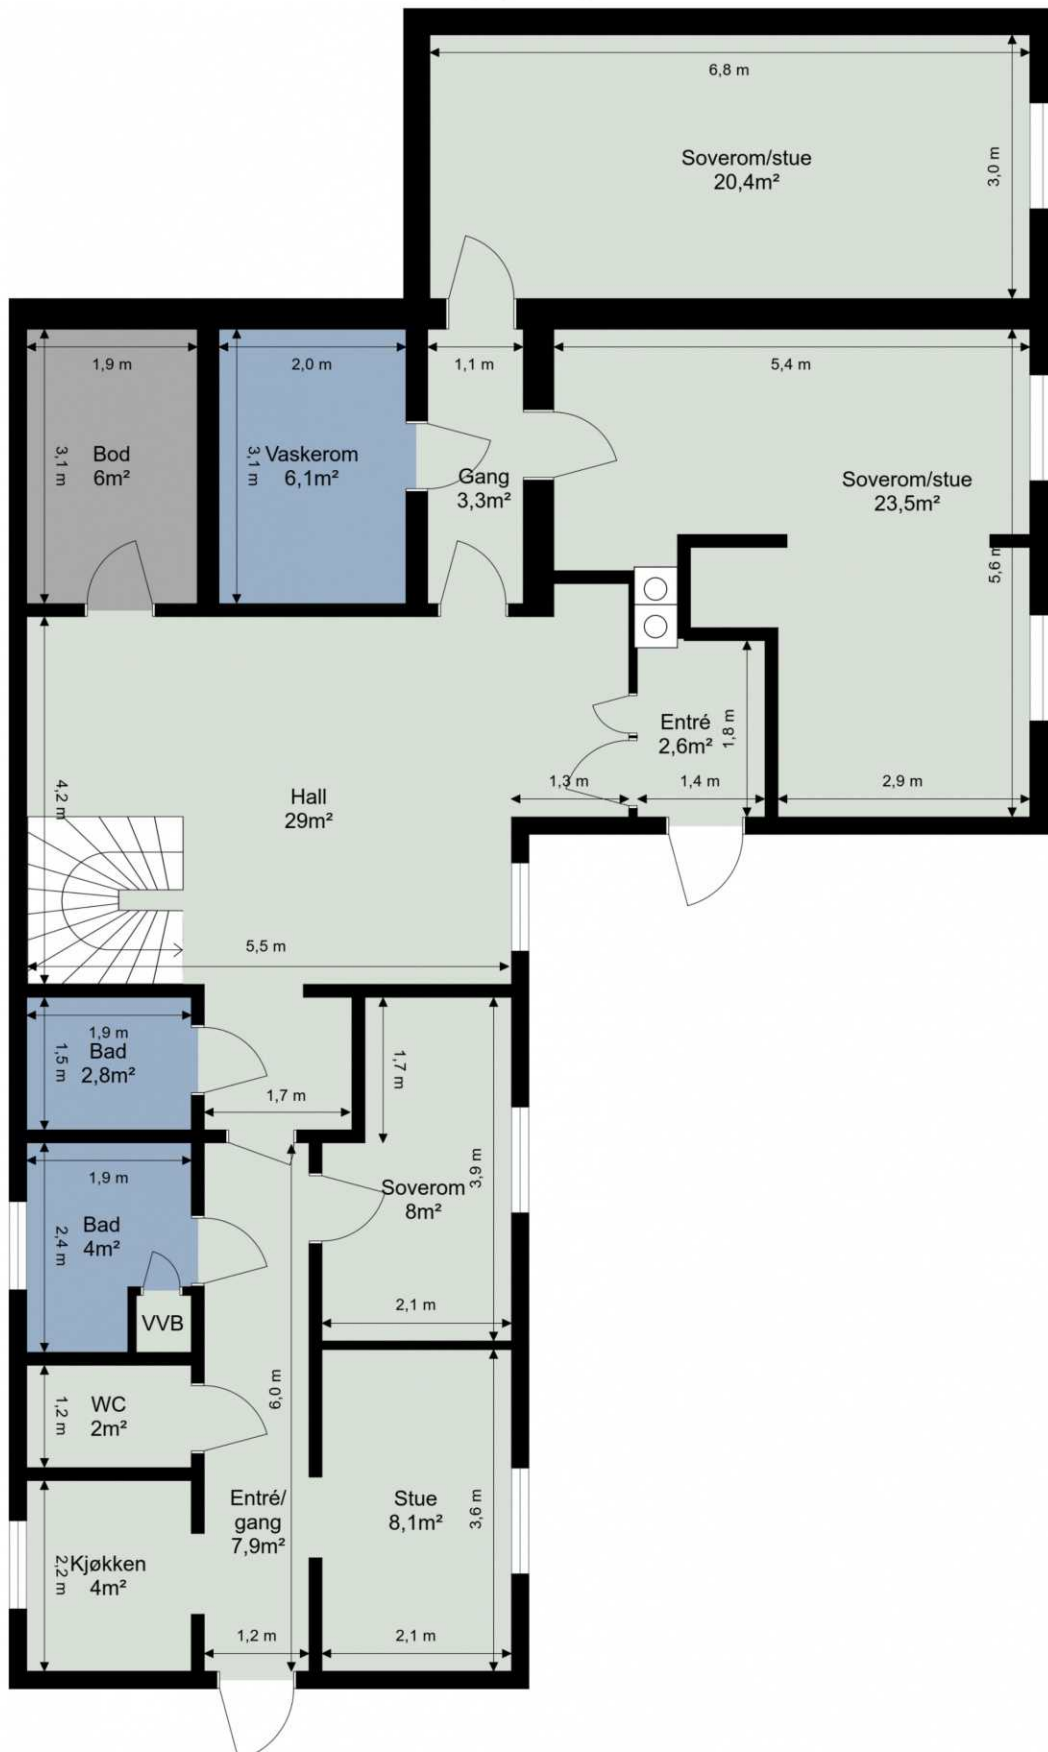
## Steinrabben 2 Sokkel

Tegningen er ikke i målestokk. Arealangivelser er ca. arealer og må ikke forveksles med enhetens totale areal.

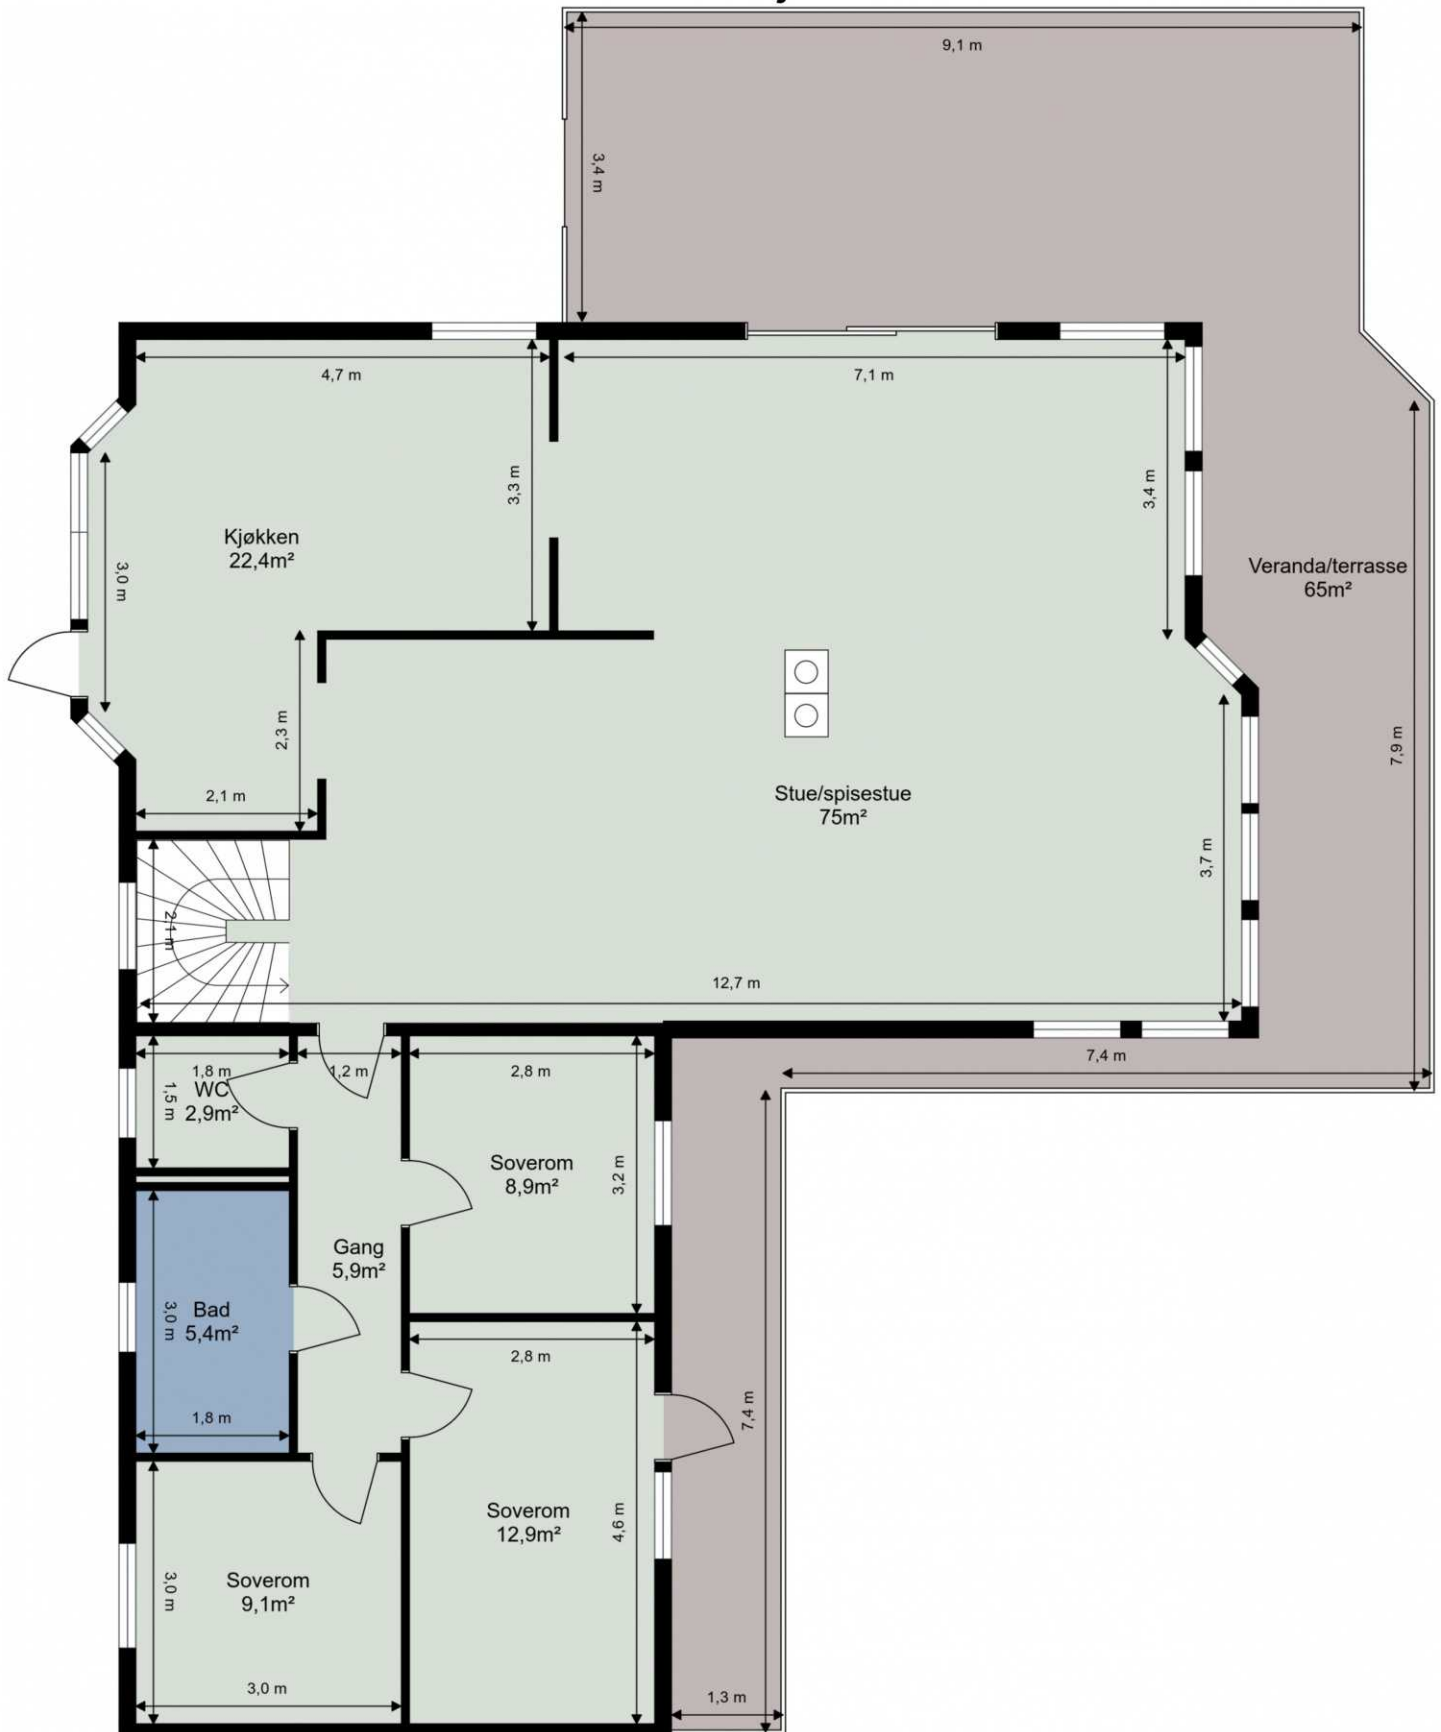
## 1. Etasje

Tegningen er ikke i målestokk. Arealangivelser er ca. arealer og må ikke forveksles med enhetens totale areal.

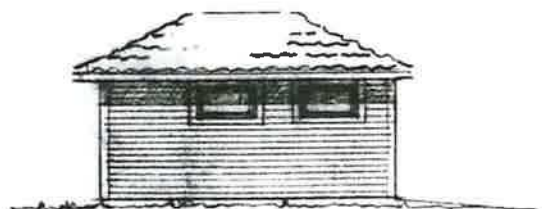
GARASJE FOR FAMILIEN GLASØ  
STEINRABEN 2, TR. BEH. GNR. 80 BNR. 140

VINDUSFORMAT: 110 x 50
