| PROJEKT: Løiligheter Halsenveien | FORMAT: A2 |
| STATUS: Byggemelding | TEGNING ME: IC-24 |

# Halsenvegen 2E, SNR 5

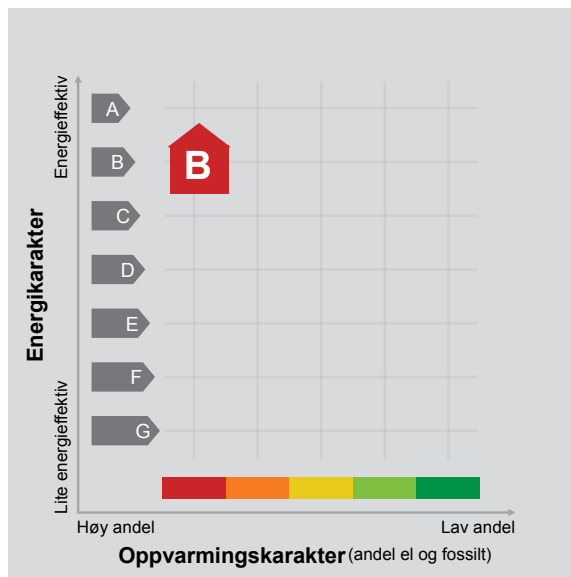
**Energimerket** angir boligens energistandard. Energimerket består av en energikarakter og en oppvarmingskarakter, se i figuren. Energimerket symboliseres med et hus, hvor fargen viser oppvarmingskarakter, og bokstaven viser energikarakter.

**Energikarakteren** angir hvor energieffektiv boligen er, inkludert oppvarmingsanlegget. Energikarakteren er beregnet ut fra den typiske energibruken for boligtypen. Beregningene er gjort ut fra normal bruk ved et gjennomsnittlig klima. Det er boligens energimessige standard og ikke bruken som bestemmer energikarakteren. A betyr at boligen er energieffektiv, mens G betyr at

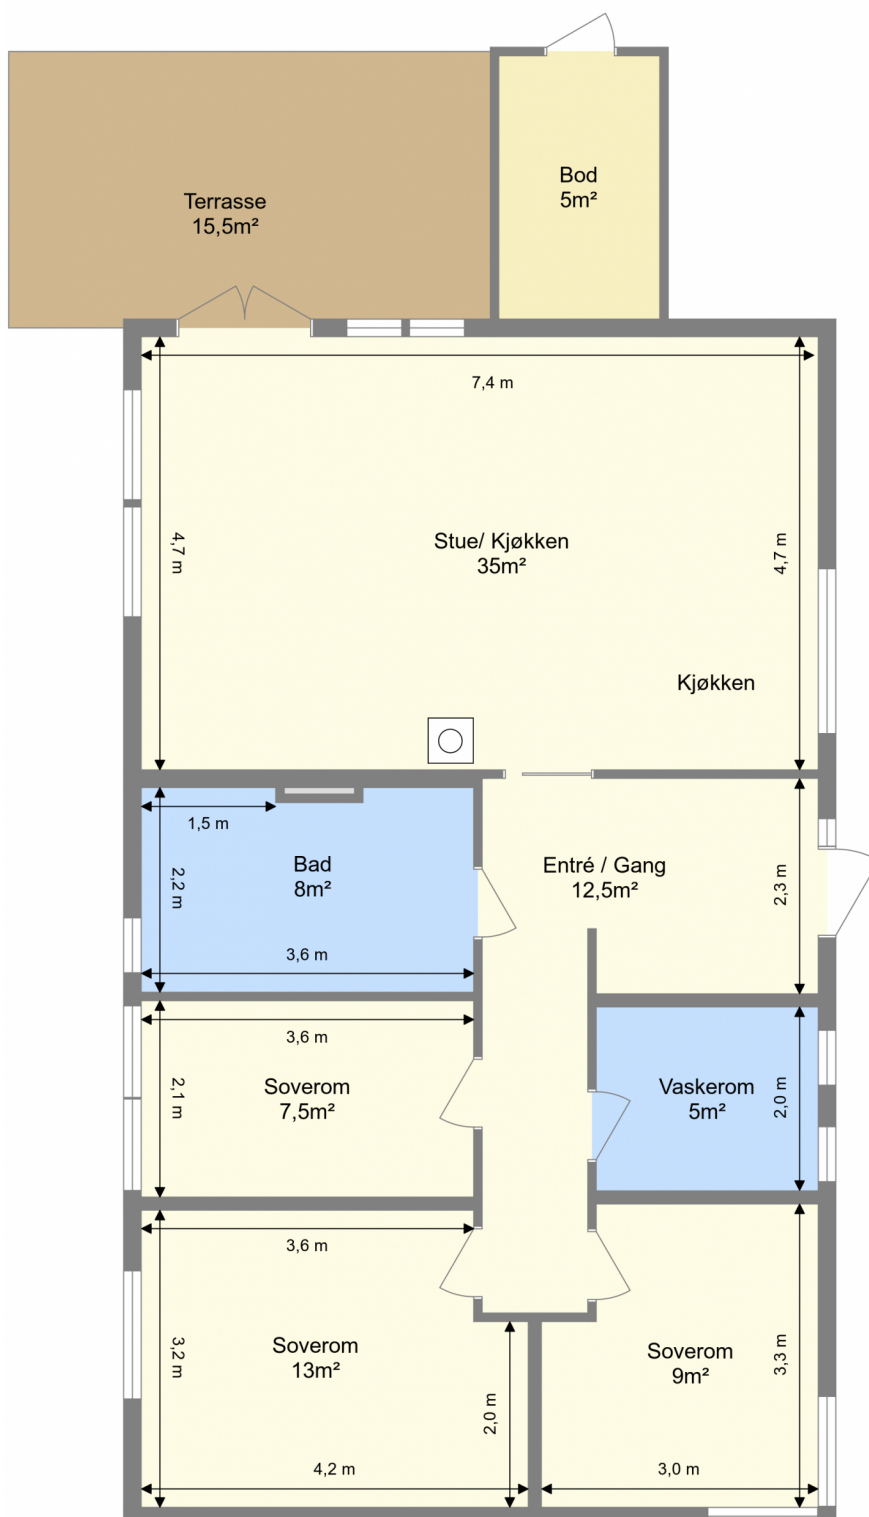
## 1. Etasje

Bruksarealet inkluderer innvendige vegger og er større enn summen av rommenes gulvareal.  
Planskissen er en illustrasjon over rominndelingen, og er ikke i målestokk. Mindre avvik kan forekomme.
