# ENERGIATTEST

Adresse	Torpvegen 10
Postnummer	7563
Sted	MALVIK
Kommunenavn	Malvik
Gårdsnummer	11
Bruksnummer	9
Seksjonsnummer	—
Andelsnummer	—
Festenummer	—
Bygningsnummer	140700568
Bruksenhetsnummer	H0101
Merkenummer	65bf9dbb-00e3-48d9-ab71-e40b5a788d26
Dato	30.06.2023

# Torpvegen 10

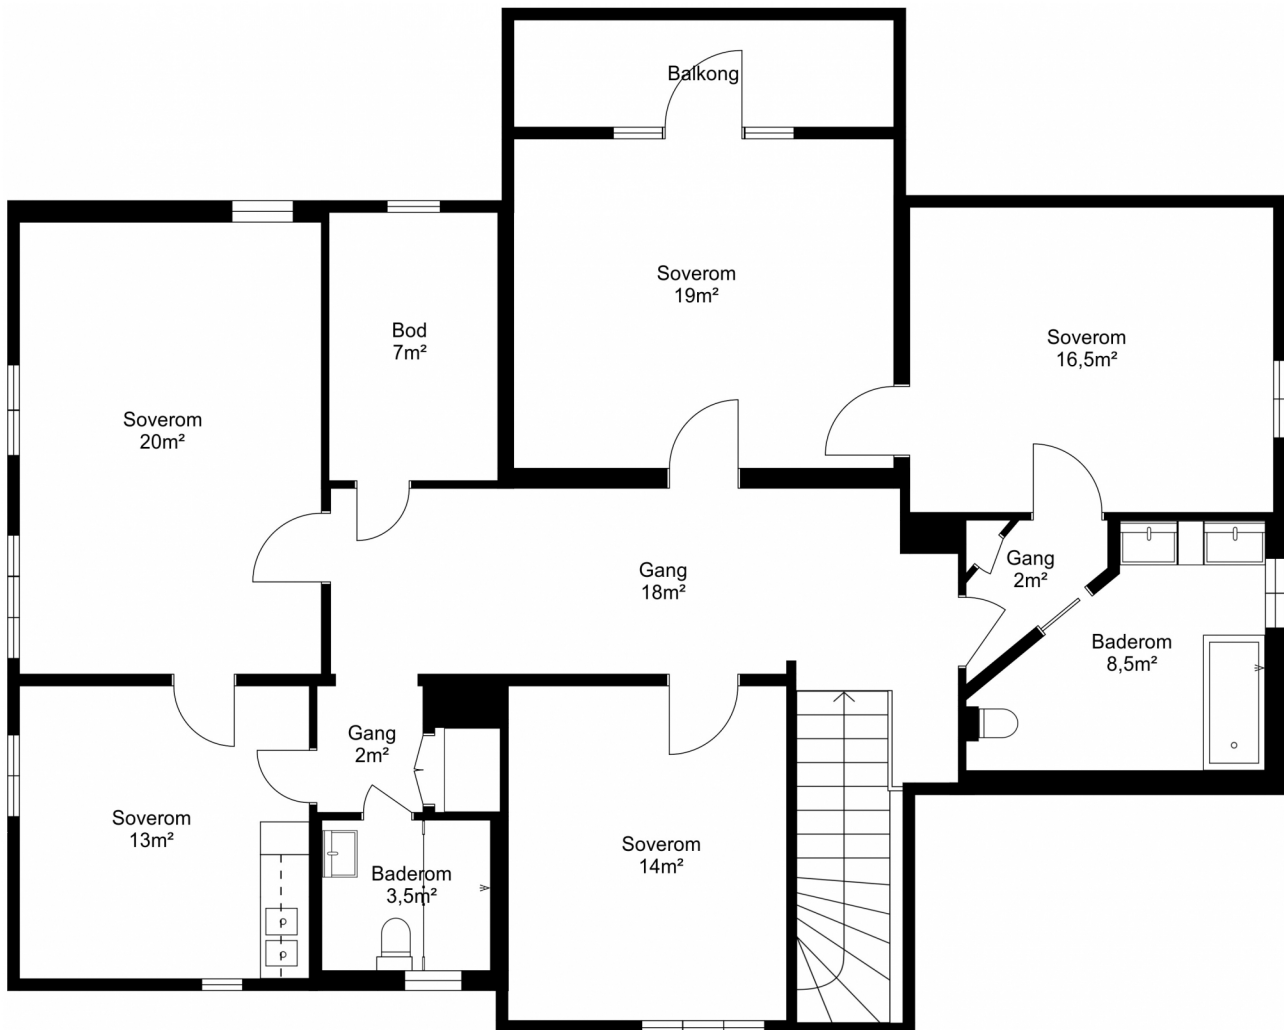
## 2. Etasje

# Torpvegen 10
