# Skyåsvegen 20 7052 TRONDHEIM

## Tilstandsrapport Eierskifte

Boligtype: Enebolig

Byggeår: 1934

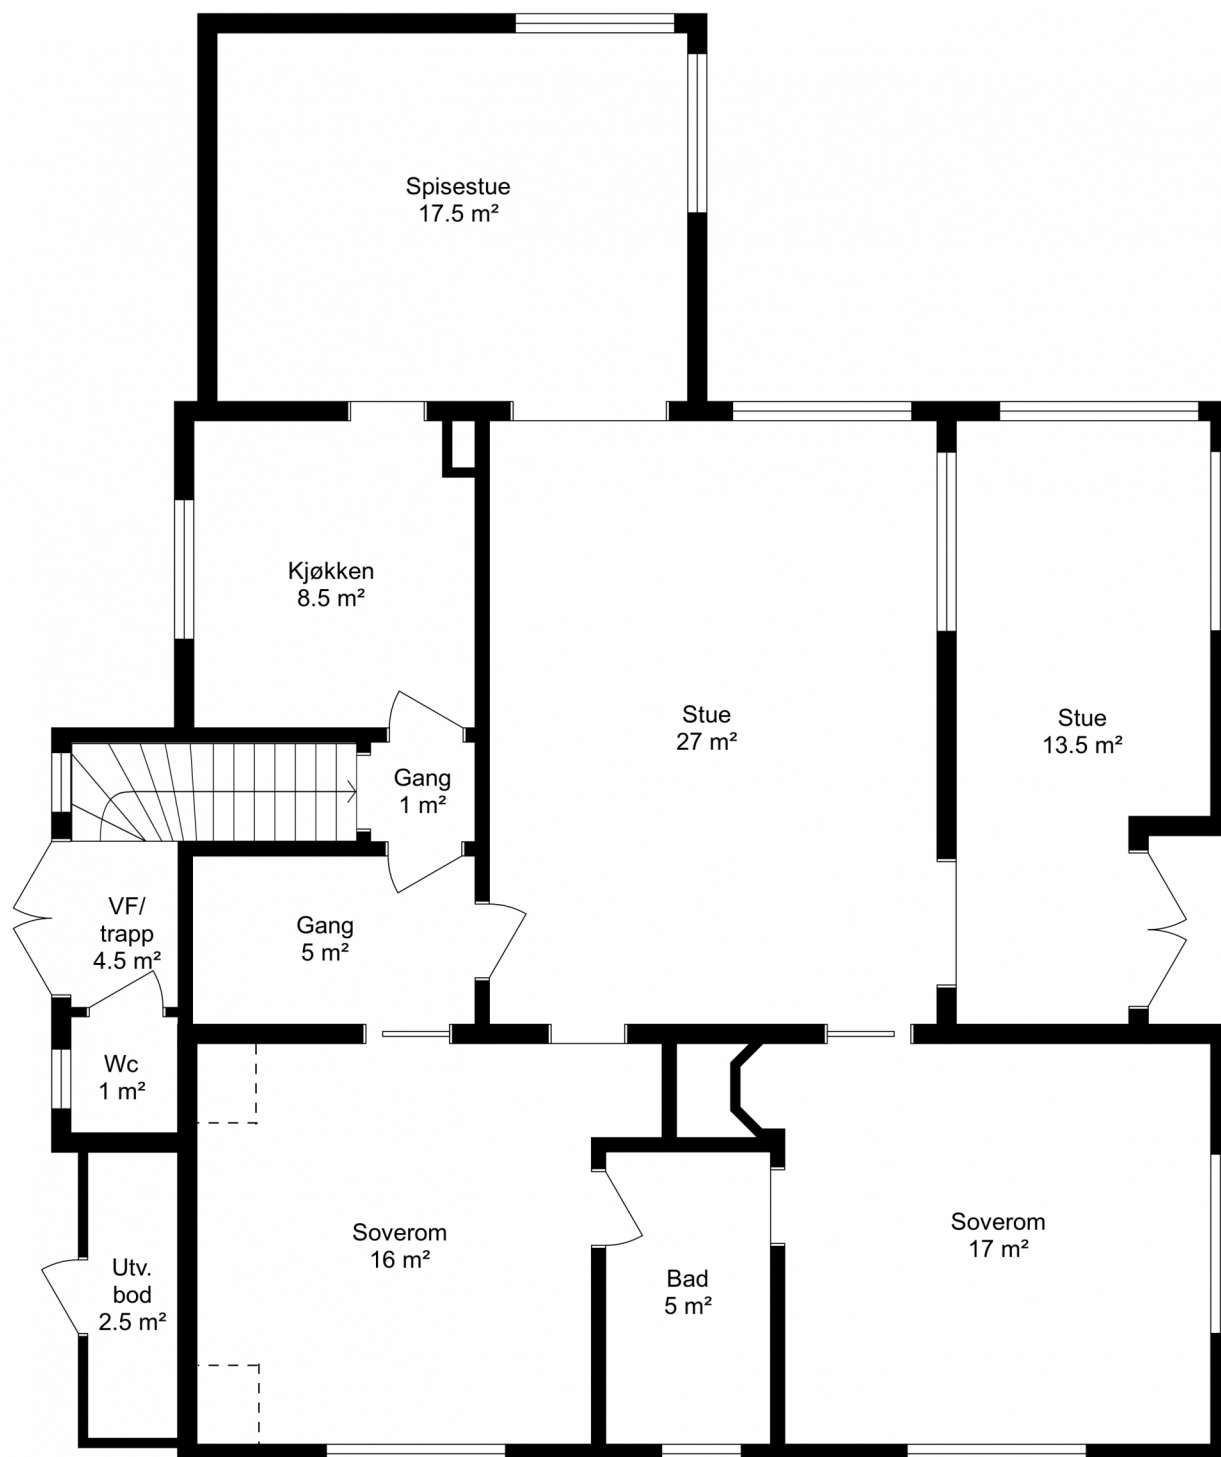
## 1. Etasje

Planskisse utarbeidet av Takst-Forum Trøndelag AS

Vær oppmerksom på at dette er en illustrasjon av boligens planløsning med omtrentlige mål.  
Faktiske målinger på stedet kan avvike og målene er ikke juridisk bindende.

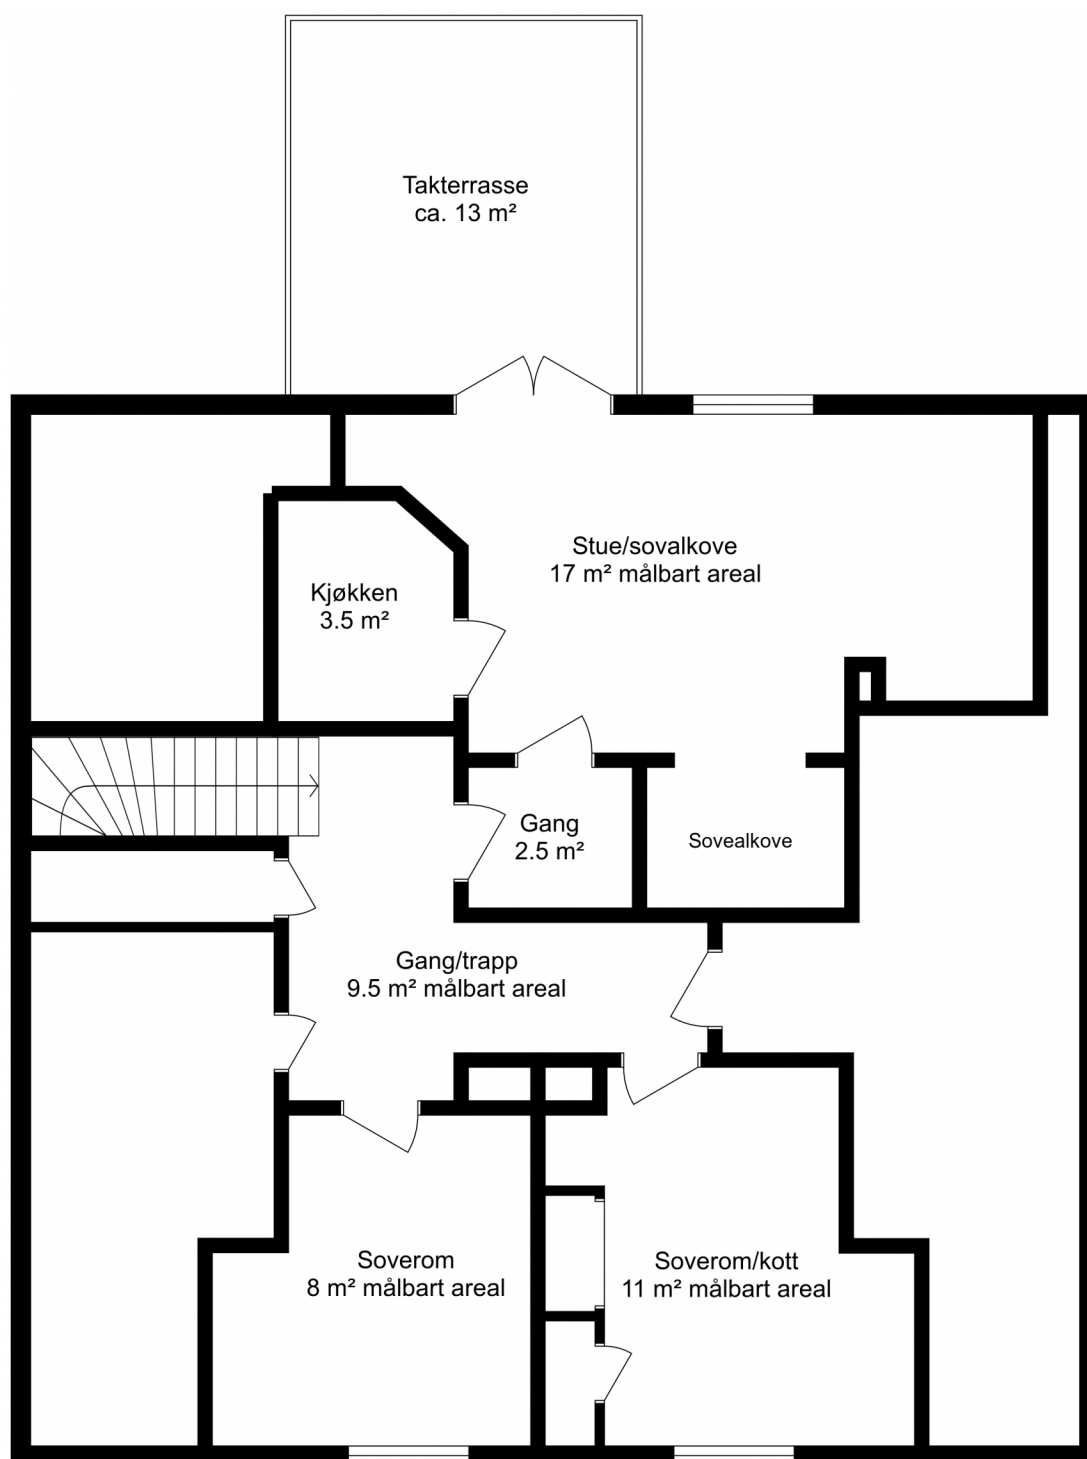
## Loft

Planskisse utarbeidet av Takst-Forum Trøndelag AS

Vær oppmerksom på at dette er en illustrasjon av boligens planløsning med omtrentlige mål.  
Faktiske målinger på stedet kan avvike og målene er ikke juridisk bindende.

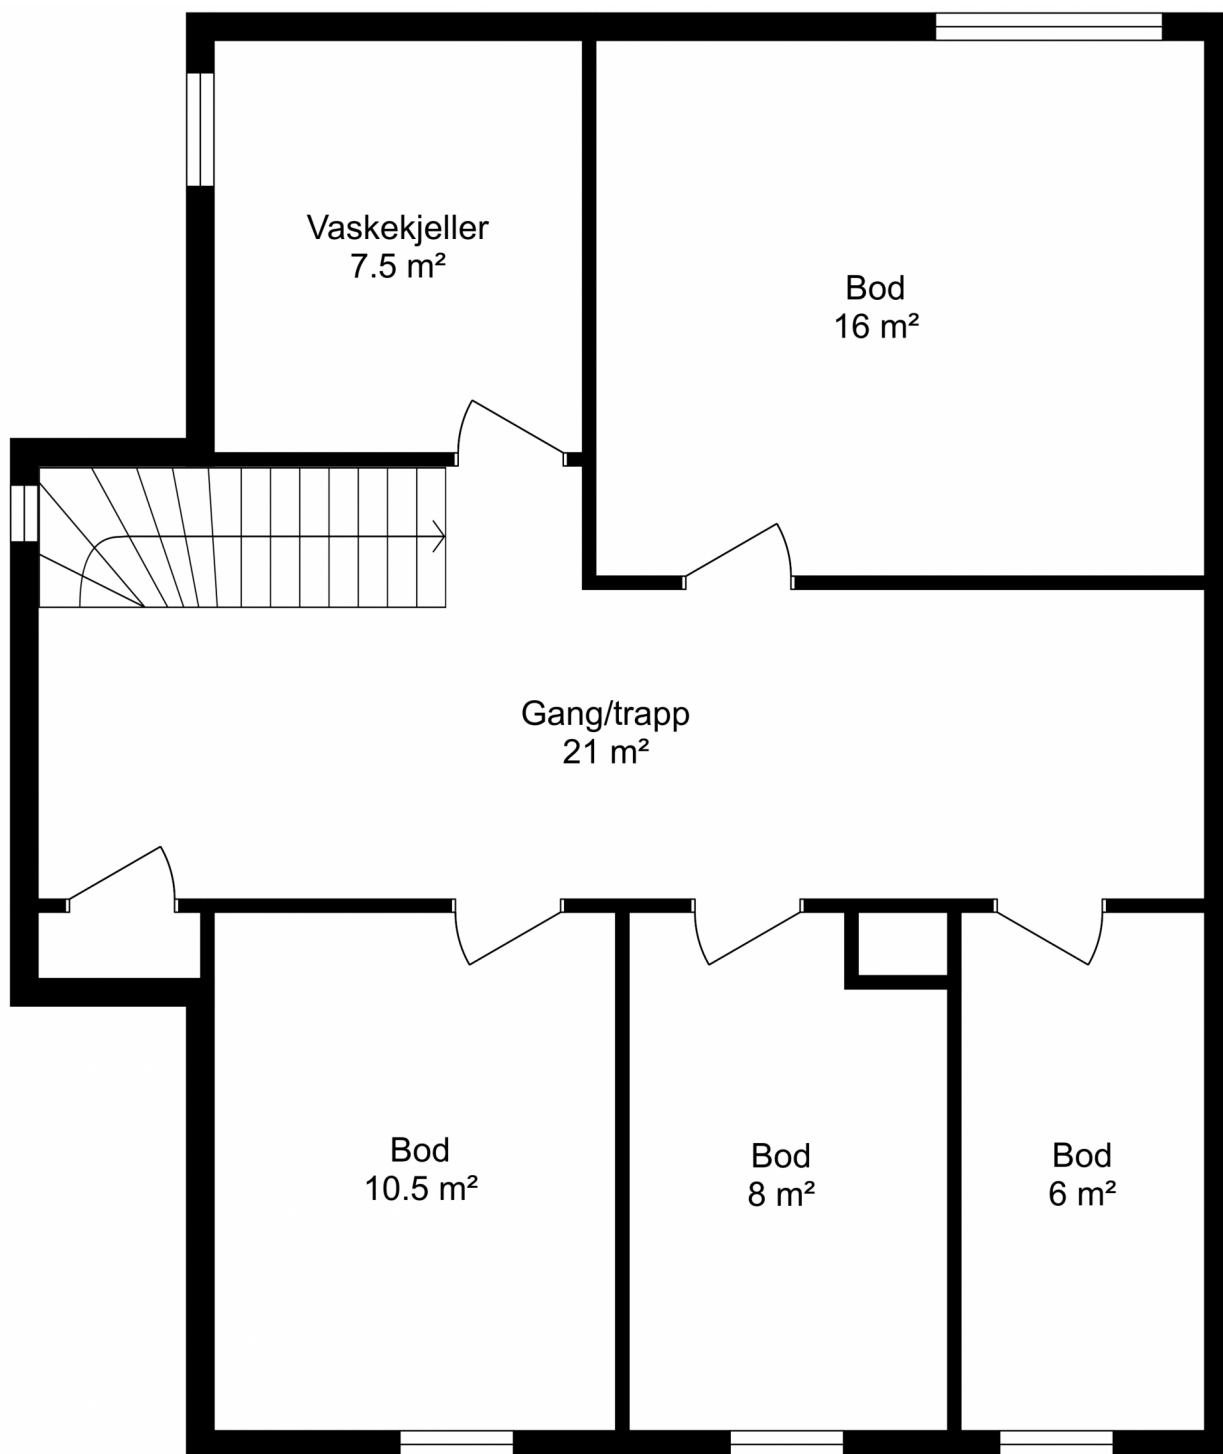
## Kjeller

Planskisse utarbeidet av Takst-Forum Trøndelag AS

Vær oppmerksom på at dette er en illustrasjon av boligens planløsning med omtrentlige mål.  
Faktiske målinger på stedet kan avvike og målene er ikke juridisk bindende.

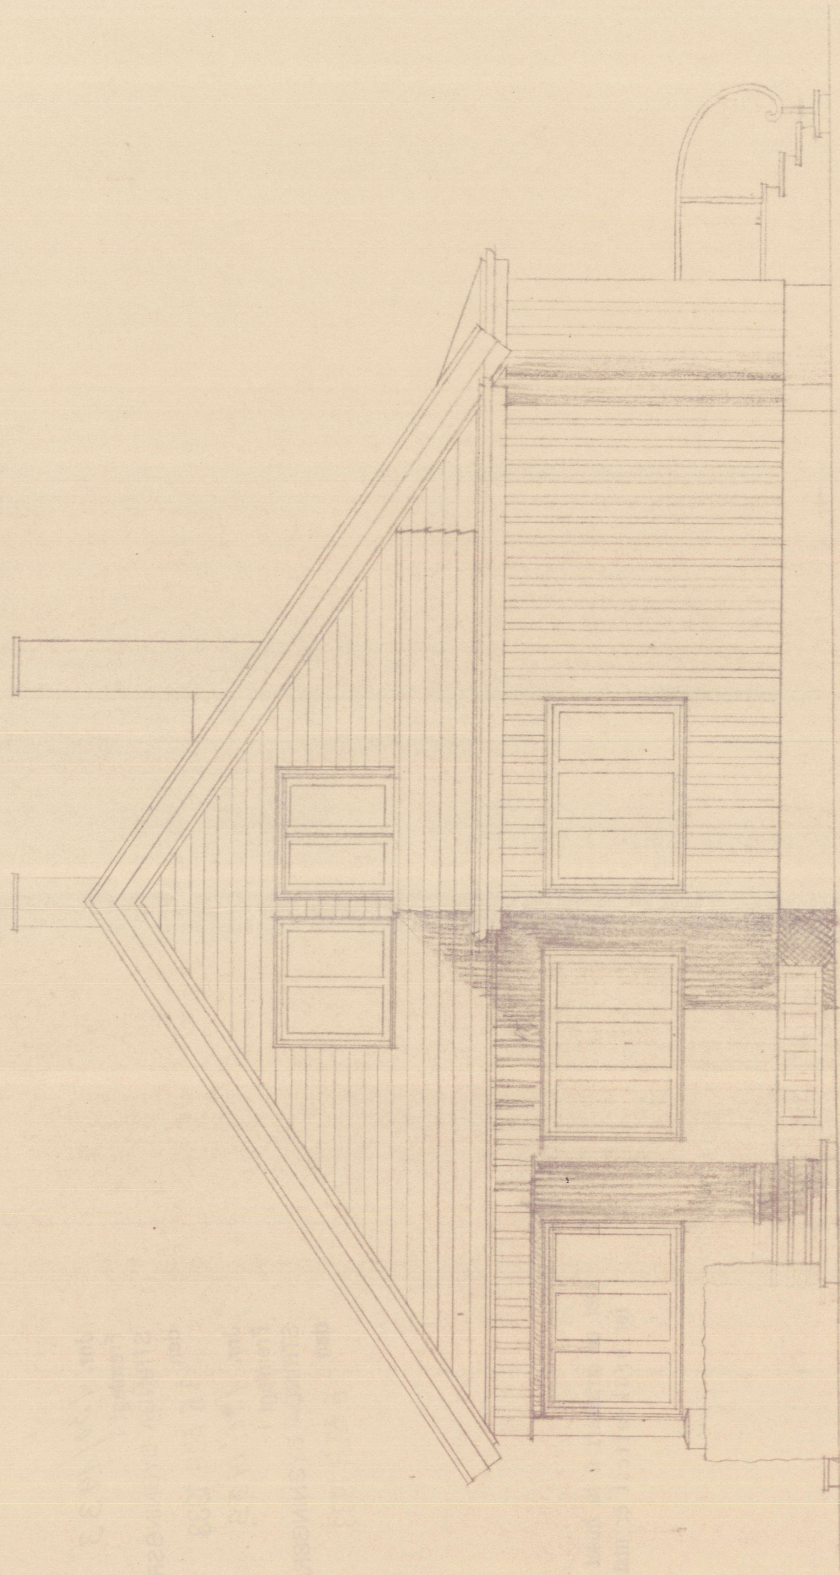
| Målestokk:<br>1:50 | Gard mot S.S.G. | | Dato: 20.7.33 |

| Opdrag nr.<br>207 | Enebølg for ing. Borge | | Blad nr. 11 |

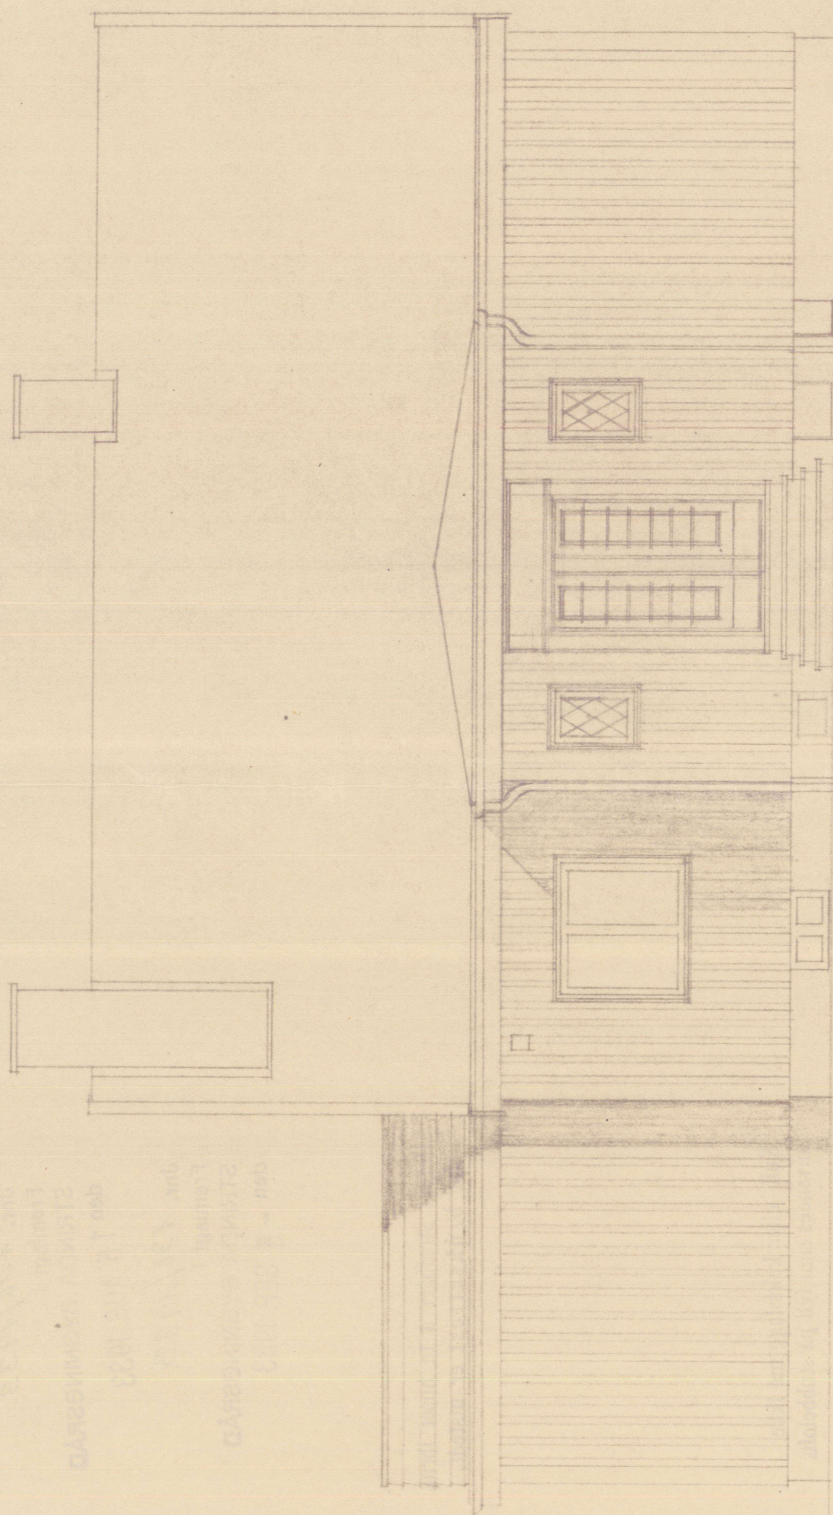
| Målestokk:<br>1:50 | Fasade mot Ø. S. Ø. | Dato: 20.7.33 |

| Opdrag nr.<br>207 | Ertebøtlig for ing. Borge | Blad nr. 12 |

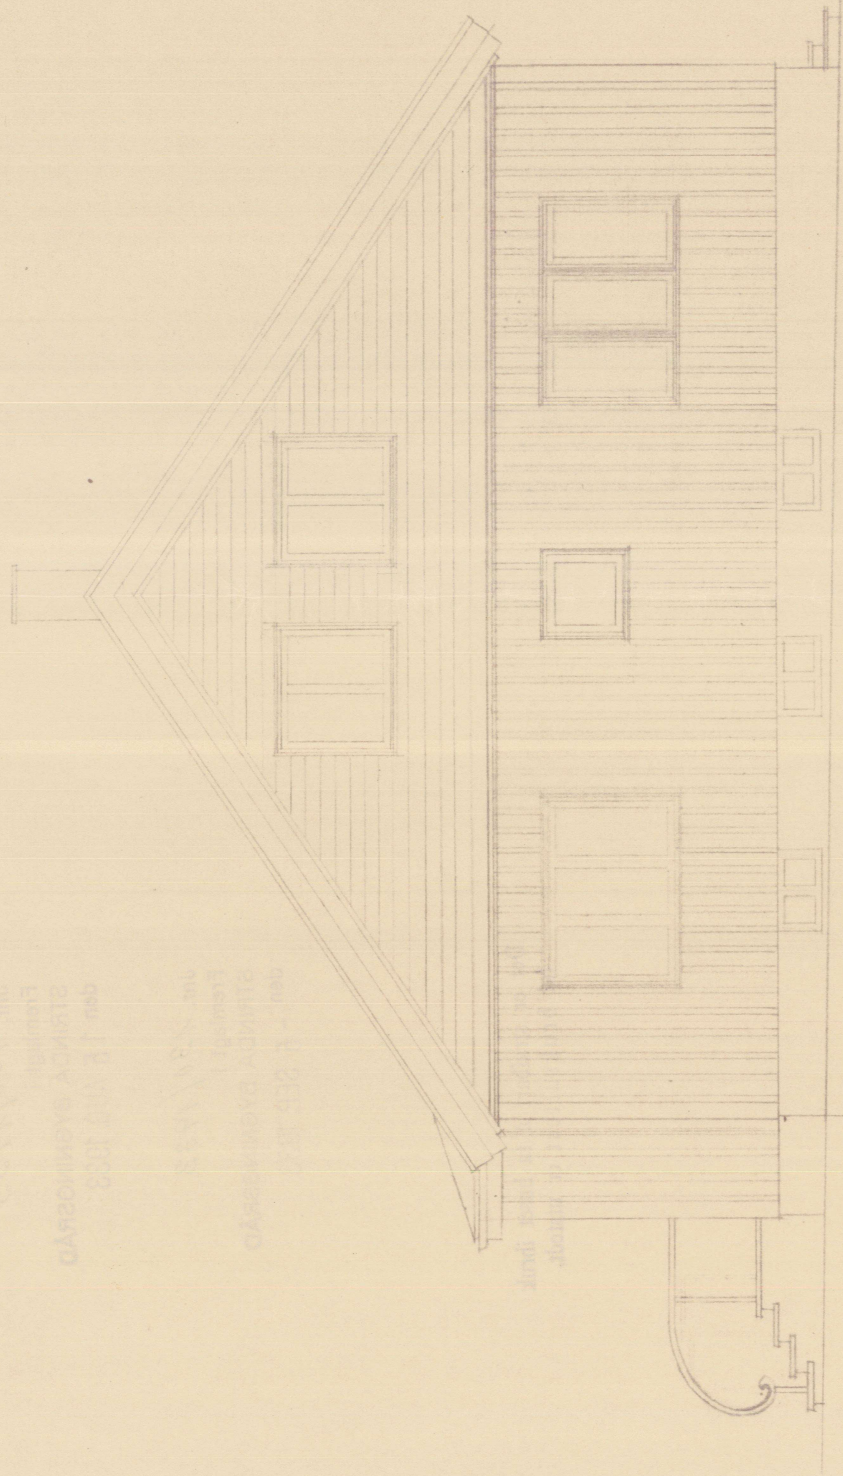
| Målestokk:<br>1:50 | Caval mod. N.-N.V. | Dato: 20-7-33 |

| Opdrag nr.<br>207 | Eneboelig for ung. Borge | Blad nr. 46. |

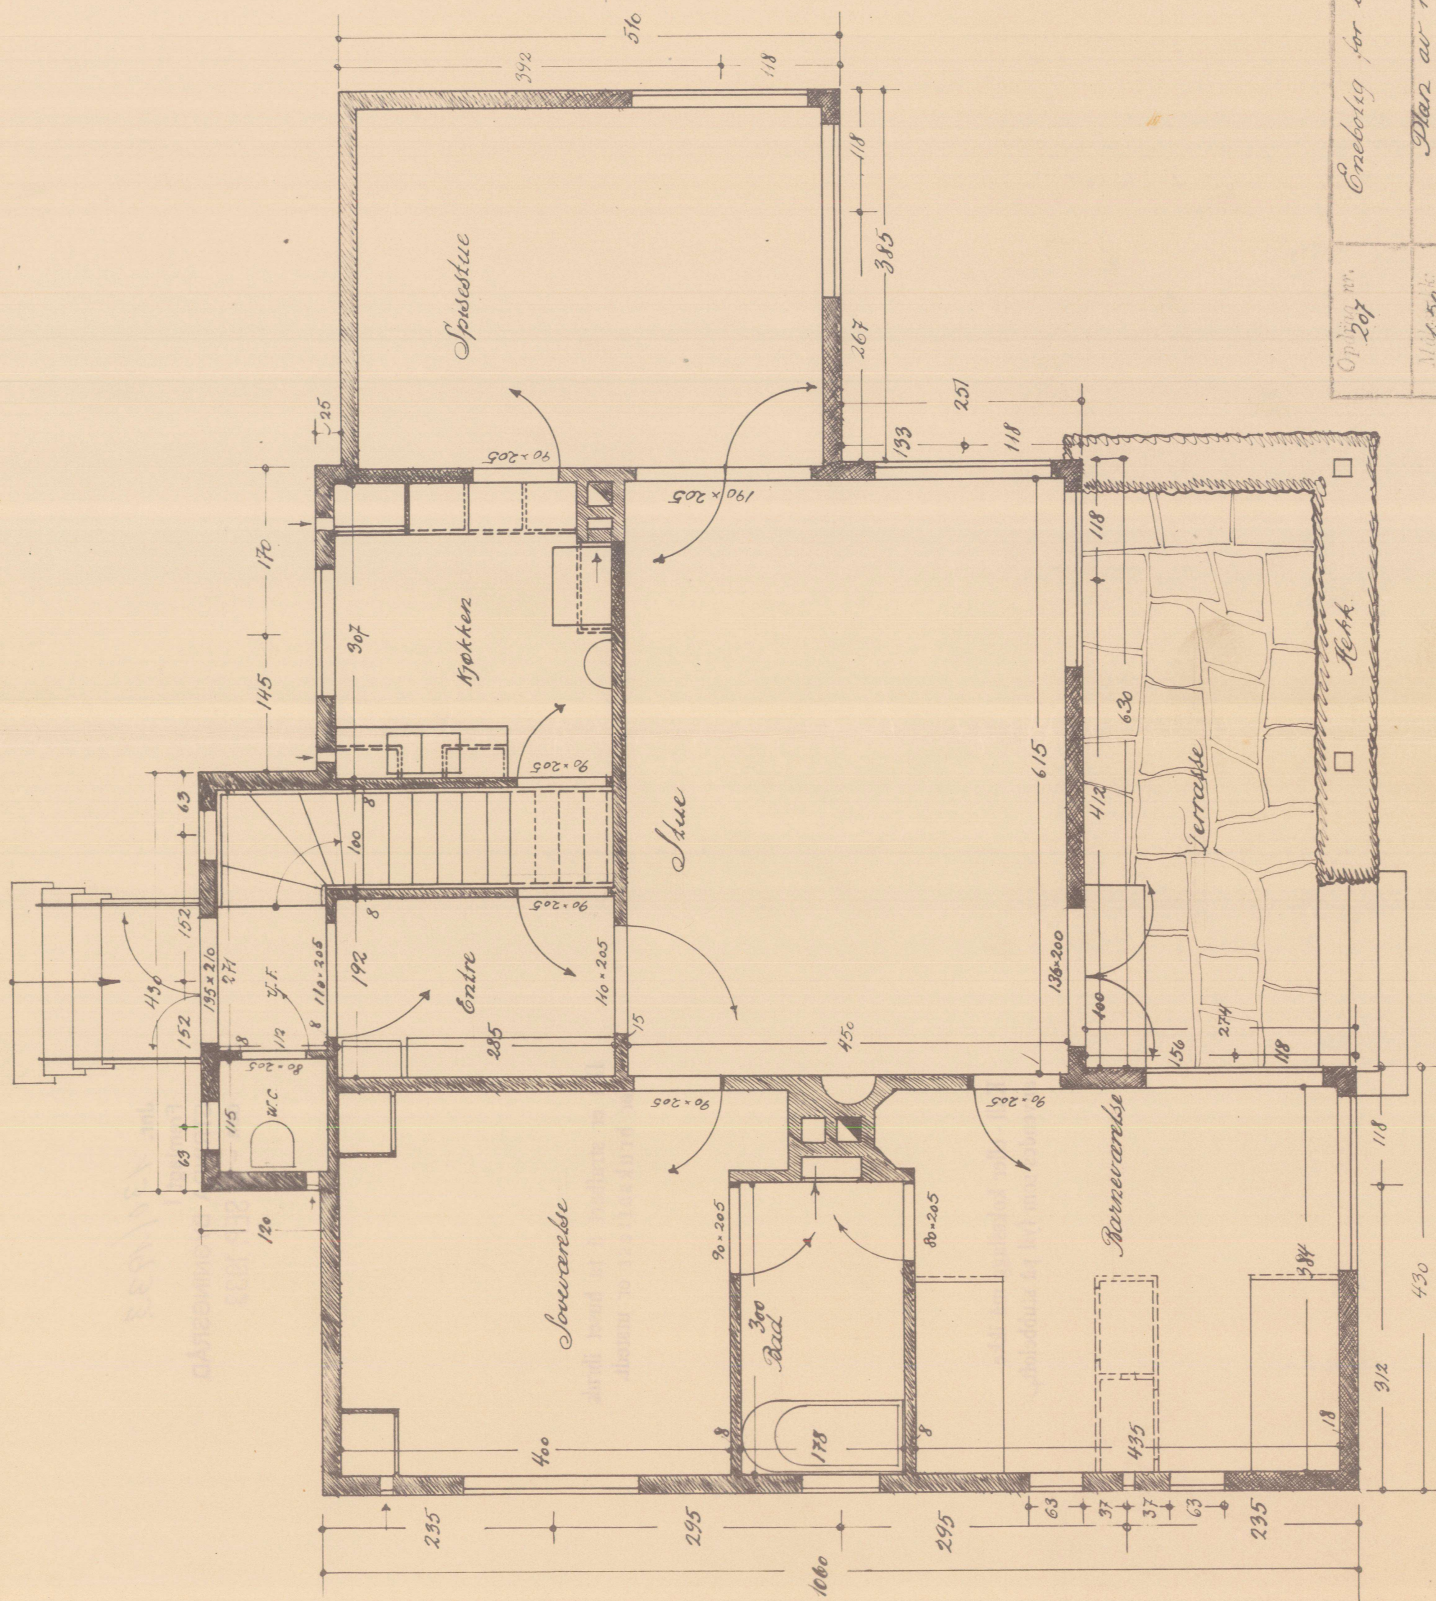
| Mål 1:50 | Plan av 1ste etage | Forstøtning for<br>5 |

| Opdrags nr.<br>207 | Encobelig for ing. Borge | Blad nr. 14<br>199888 |

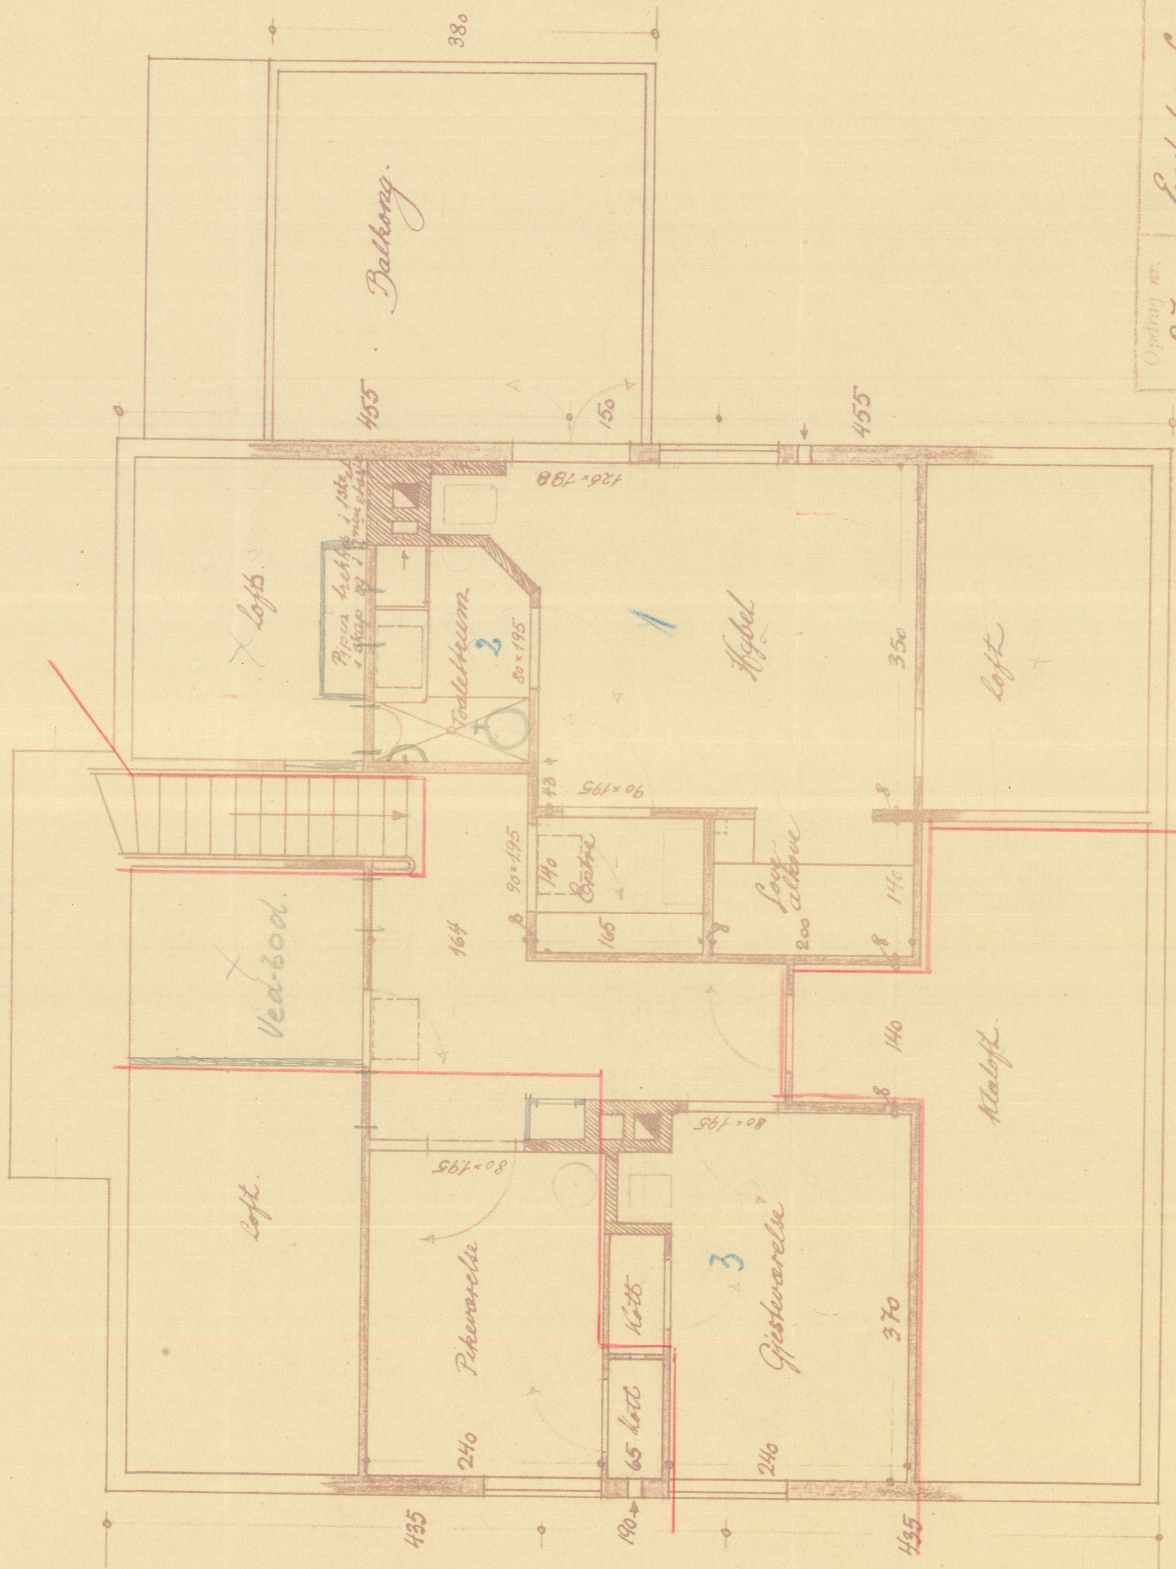
| År | 1950 | Loftplan | 20739 |

| Opdrags nr. | 207 | Endelig for sig. Borge | 6 |

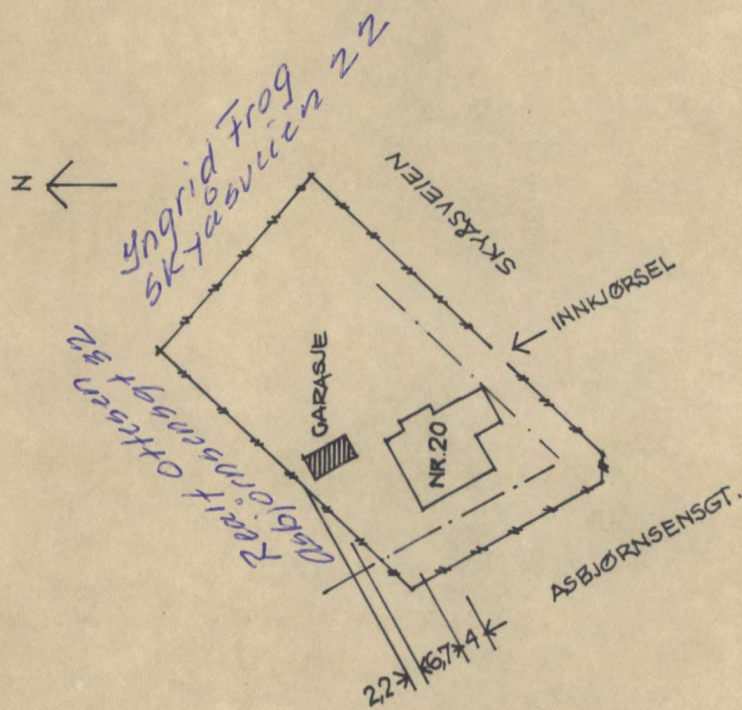
SKYÅSVEIEN 20 GARASJE, PLASERING PÅ TØMTEN, MÅL 1:1000

SKJERMVEGG MOT NABO, 200 HØY

Det er oppført en frittstående garasje på eiendommen i ca. 1982. Hovedkonstruksjonen er oppført i tre og er utvendig kledd med stående panel. Taket er et saltak som er tekket med takstein, det er støpt gulv og det er etablert leddet metallport. Garasjen fremstår med et vedlikeholdsbehov og det er registrert vesentlige mengde mose på taket, samt sprekk i golvstøp. Garasje er utover dette ikke videre vurdert.

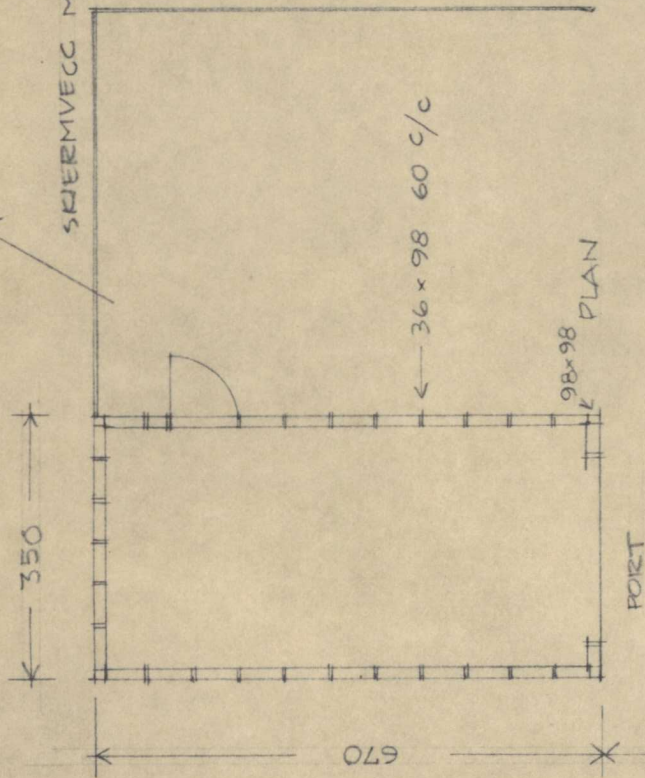
TAK: SPERRER 42x148  
HÅNBJ.  
TAKSTEN PÅ LENTER 25/38 IMPR.
