# Bergmannsgata 24 7374 RØROS

Boligtype: Næringsbygg

Byggeår: 1700

## Bygning: Hovedbygg

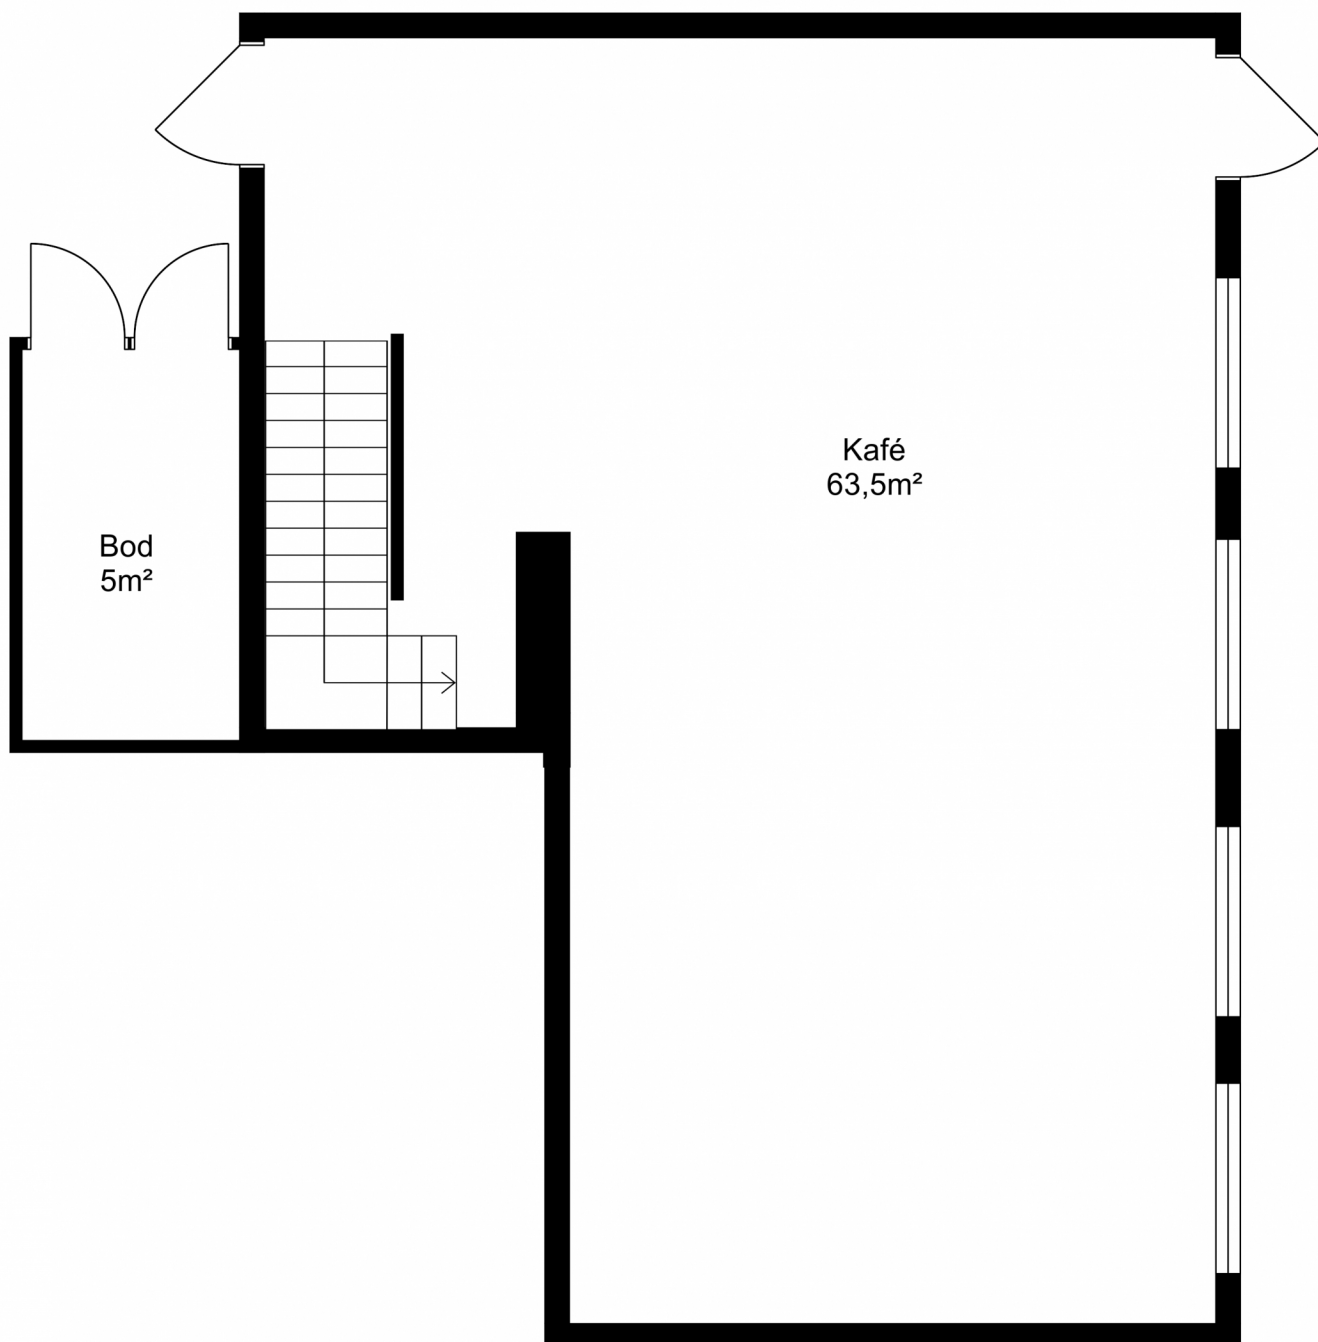
## 1. Etasje

Planskisse utarbeidet av Takst-Forum Trøndelag AS

Boenhetens BRA inneholder også areal for innvendige vegger.  
Boenhetens BRA vil derfor alltid være større enn summen av arealene på hvert enkelt rom.

Vær oppmerksom på at dette er en illustrasjon av boligens planløsning med omtrentlige mål.  
Faktiske målinger på stedet kan avvike og målene er ikke juridisk bindende.

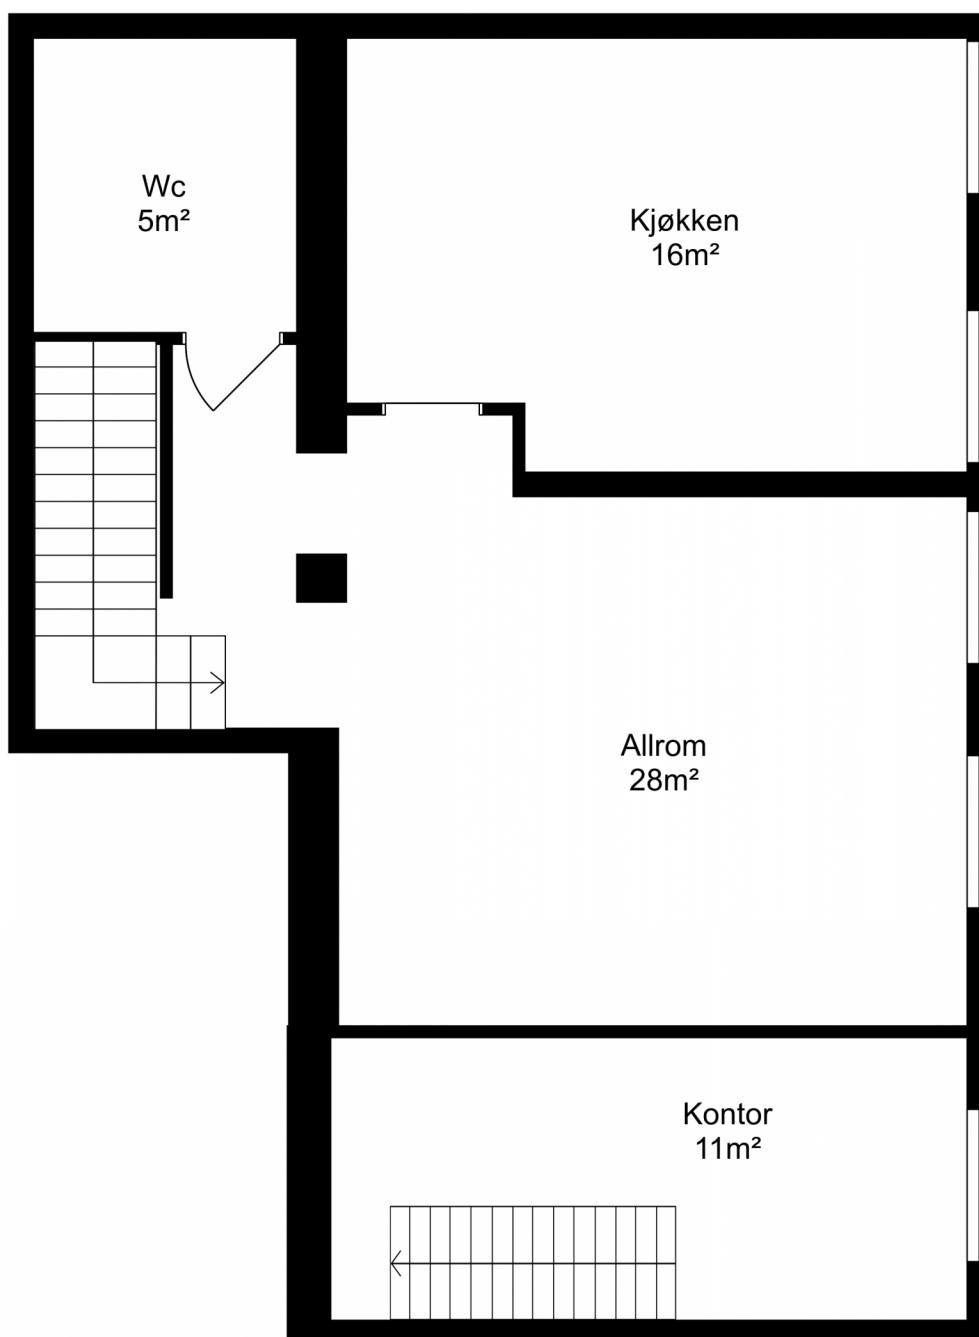
## 2. Etasje

Planskisse utarbeidet av Takst-Forum Trøndelag AS

Boenhetens BRA inneholder også areal for innvendige vegger.

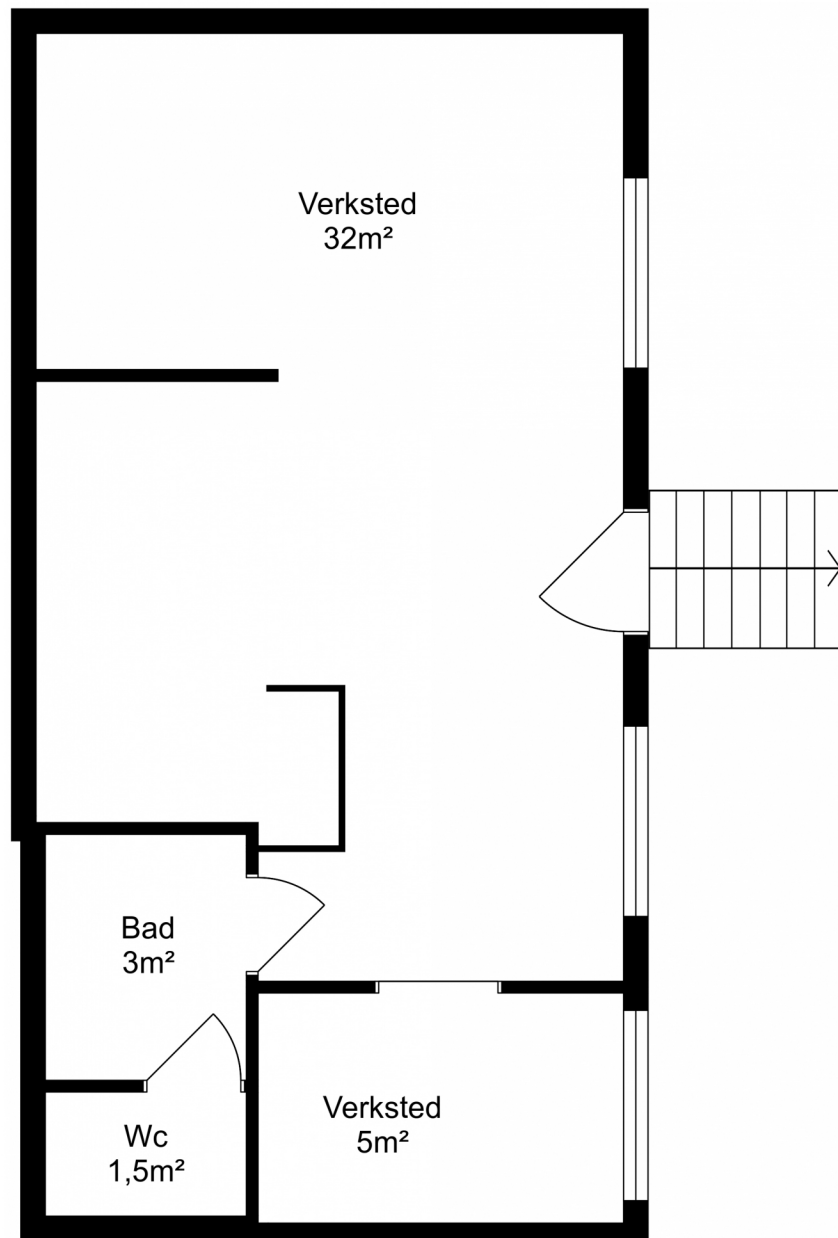
## Kjeller

Planskisse utarbeidet av Takst-Forum Trøndelag AS

Boenhetens BRA inneholder også areal for innvendige vegger.  
Boenhetens BRA vil derfor alltid være større enn summen av arealene på hvert enkelt rom.

Vær oppmerksom på at dette er en illustrasjon av boligens planløsning med omtrentlige mål.  
Faktiske målinger på stedet kan avvike og målene er ikke juridisk bindende.

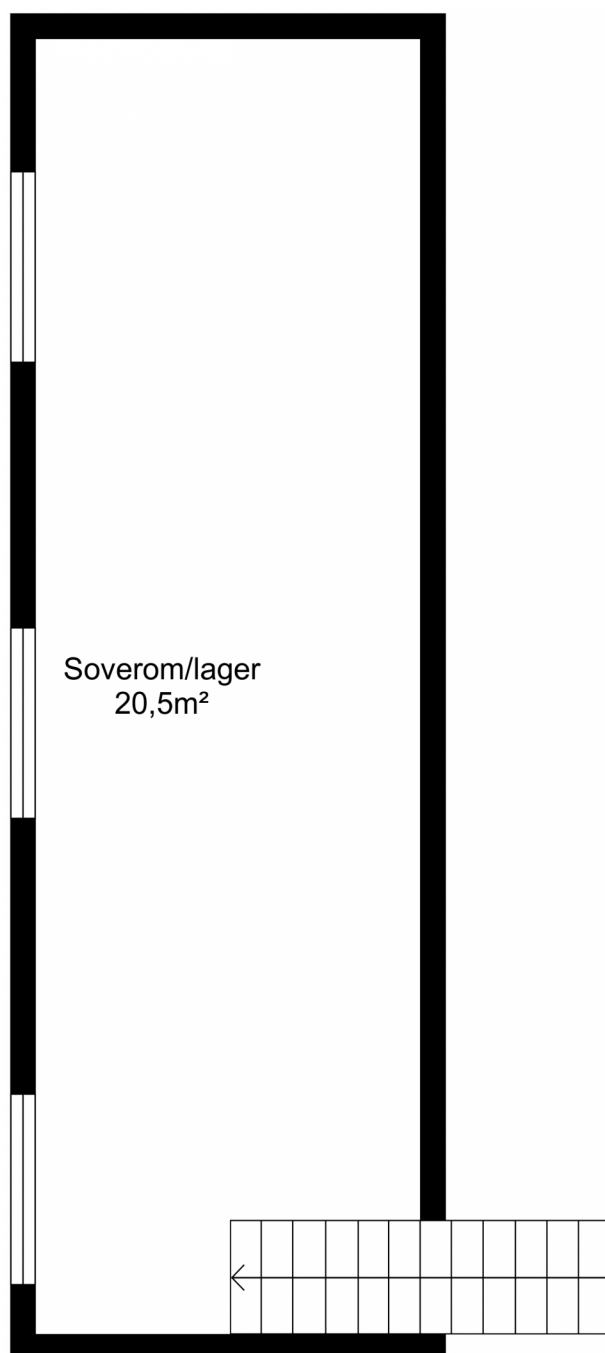
## Loft

Planskisse utarbeidet av Takst-Forum Trøndelag AS

Boenhetens BRA inneholder også areal for innvendige vegger.  
Boenhetens BRA vil derfor alltid være større enn summen av arealene på hvert enkelt rom.

Vær oppmerksom på at dette er en illustrasjon av boligens planløsning med omtrentlige mål.  
Faktiske målinger på stedet kan avvike og målene er ikke juridisk bindende.

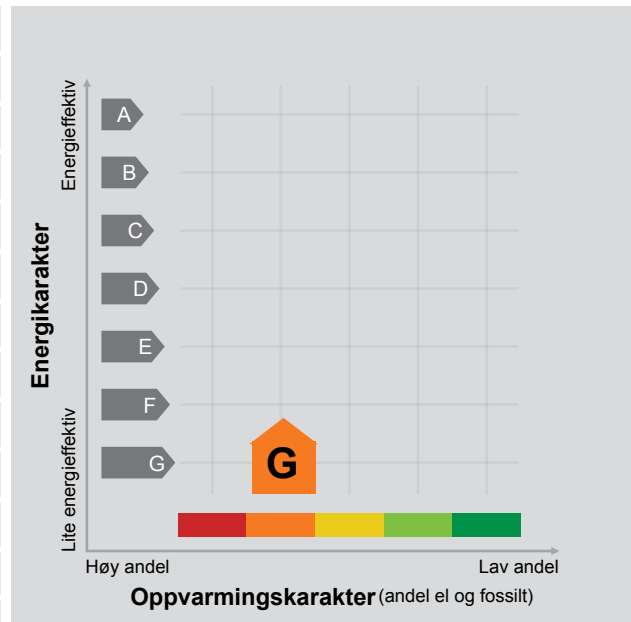
**Energimerket** angir boligens energistandard. Energimerket består av en energikarakter og en oppvarmingskarakter, se i figuren. Energimerket symboliseres med et hus, hvor fargen viser oppvarmingskarakter, og bokstaven viser energikarakter.
