HERR ARNFINN HOVLAND.  
BOLIG I FAUA.  
PLAN AV UNDERETASJE.  
MÅL. 1:100.  
ARK. LEXVEM.

BOLIG I FANA.

**Byggeår**  
1963

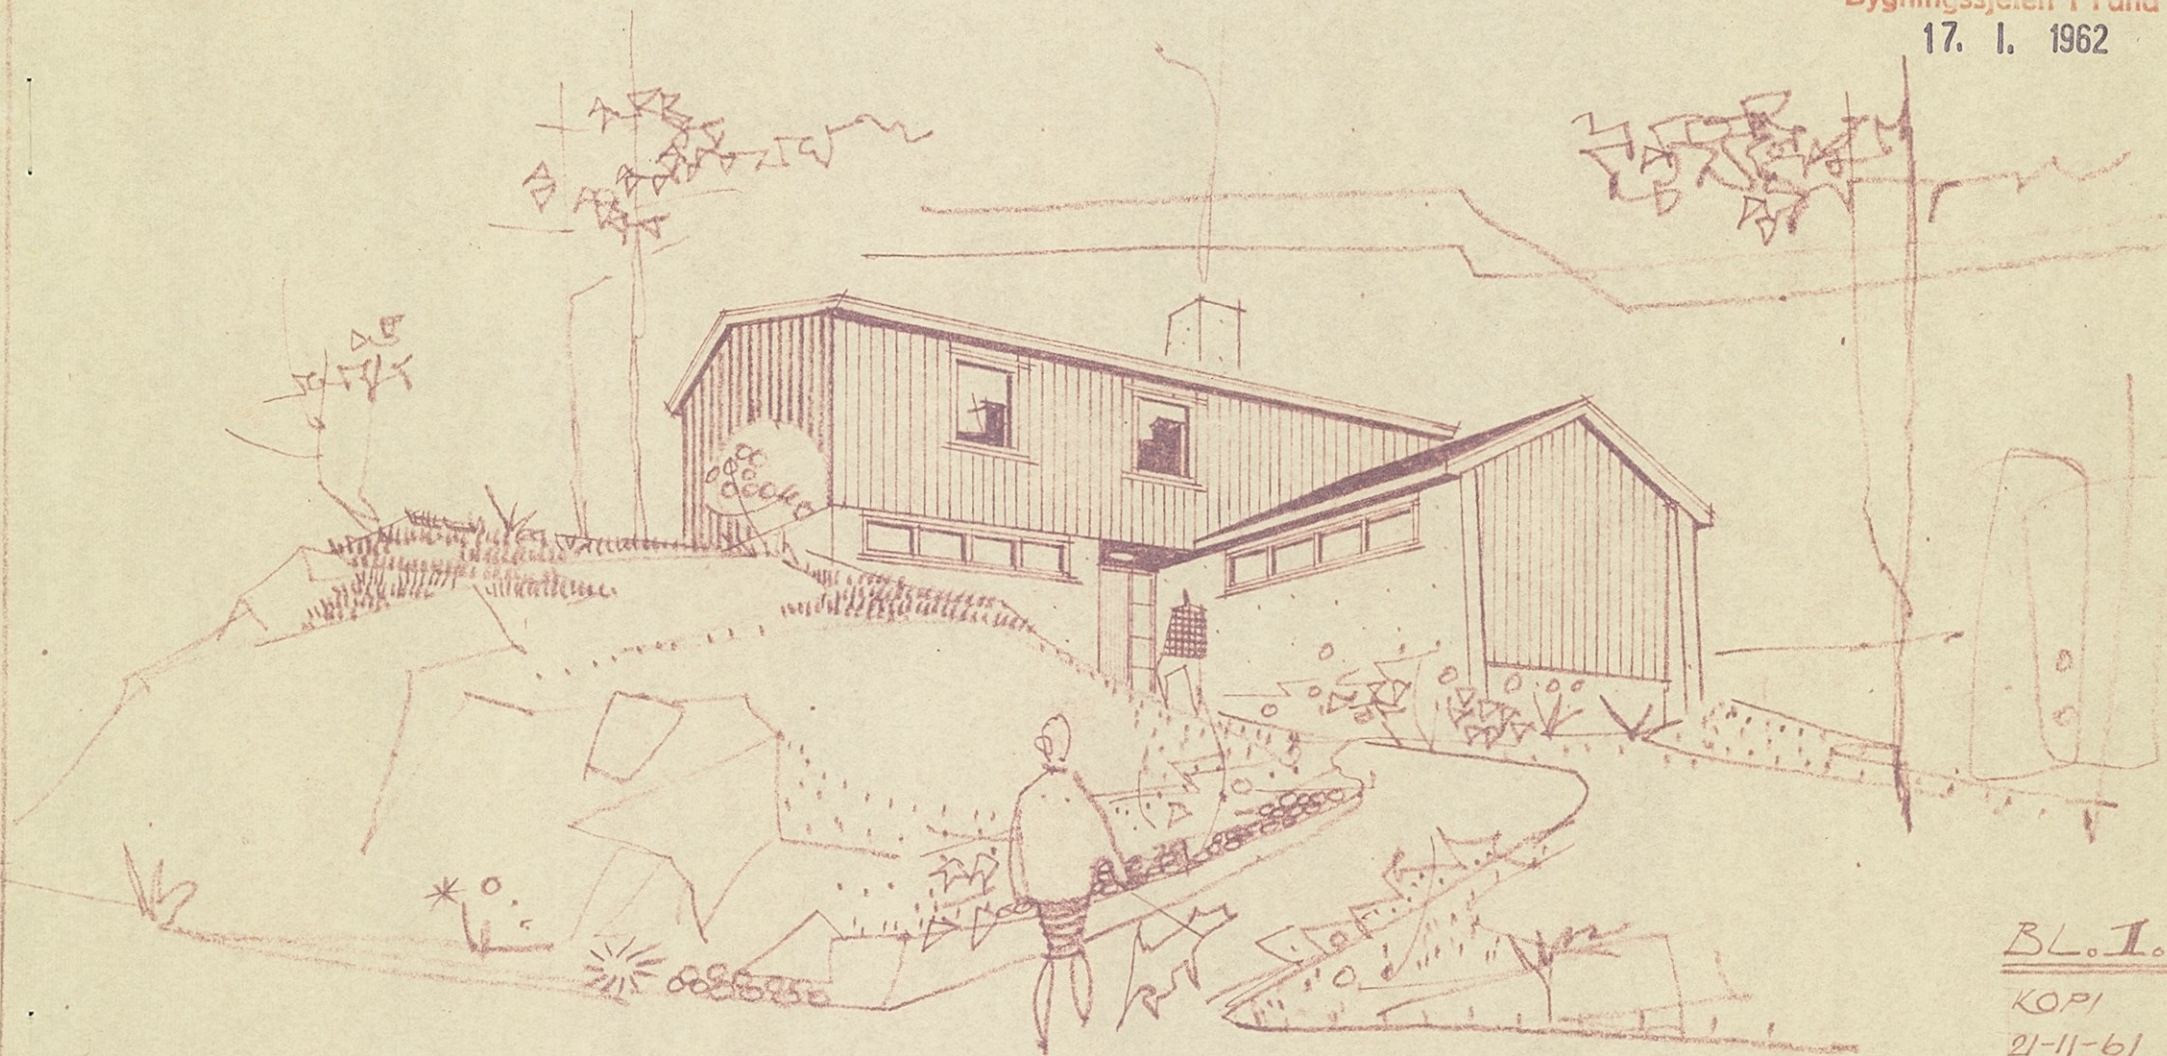
BL. I.

PERSPEKTIVTEGN.

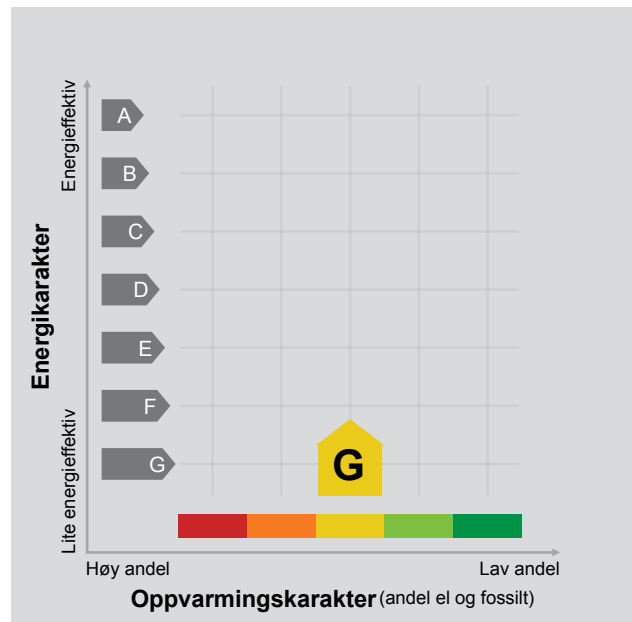
**Energimerket** angir boligens energistandard. Energimerket består av en energikarakter og en oppvarmingskarakter, se i figuren. Energimerket symboliseres med et hus, hvor fargen viser oppvarmingskarakter, og bokstaven viser energikarakter.
