# ENERGIATTEST

| Adresse | Stokmovegen 11A |

# Stokmovegen 11A

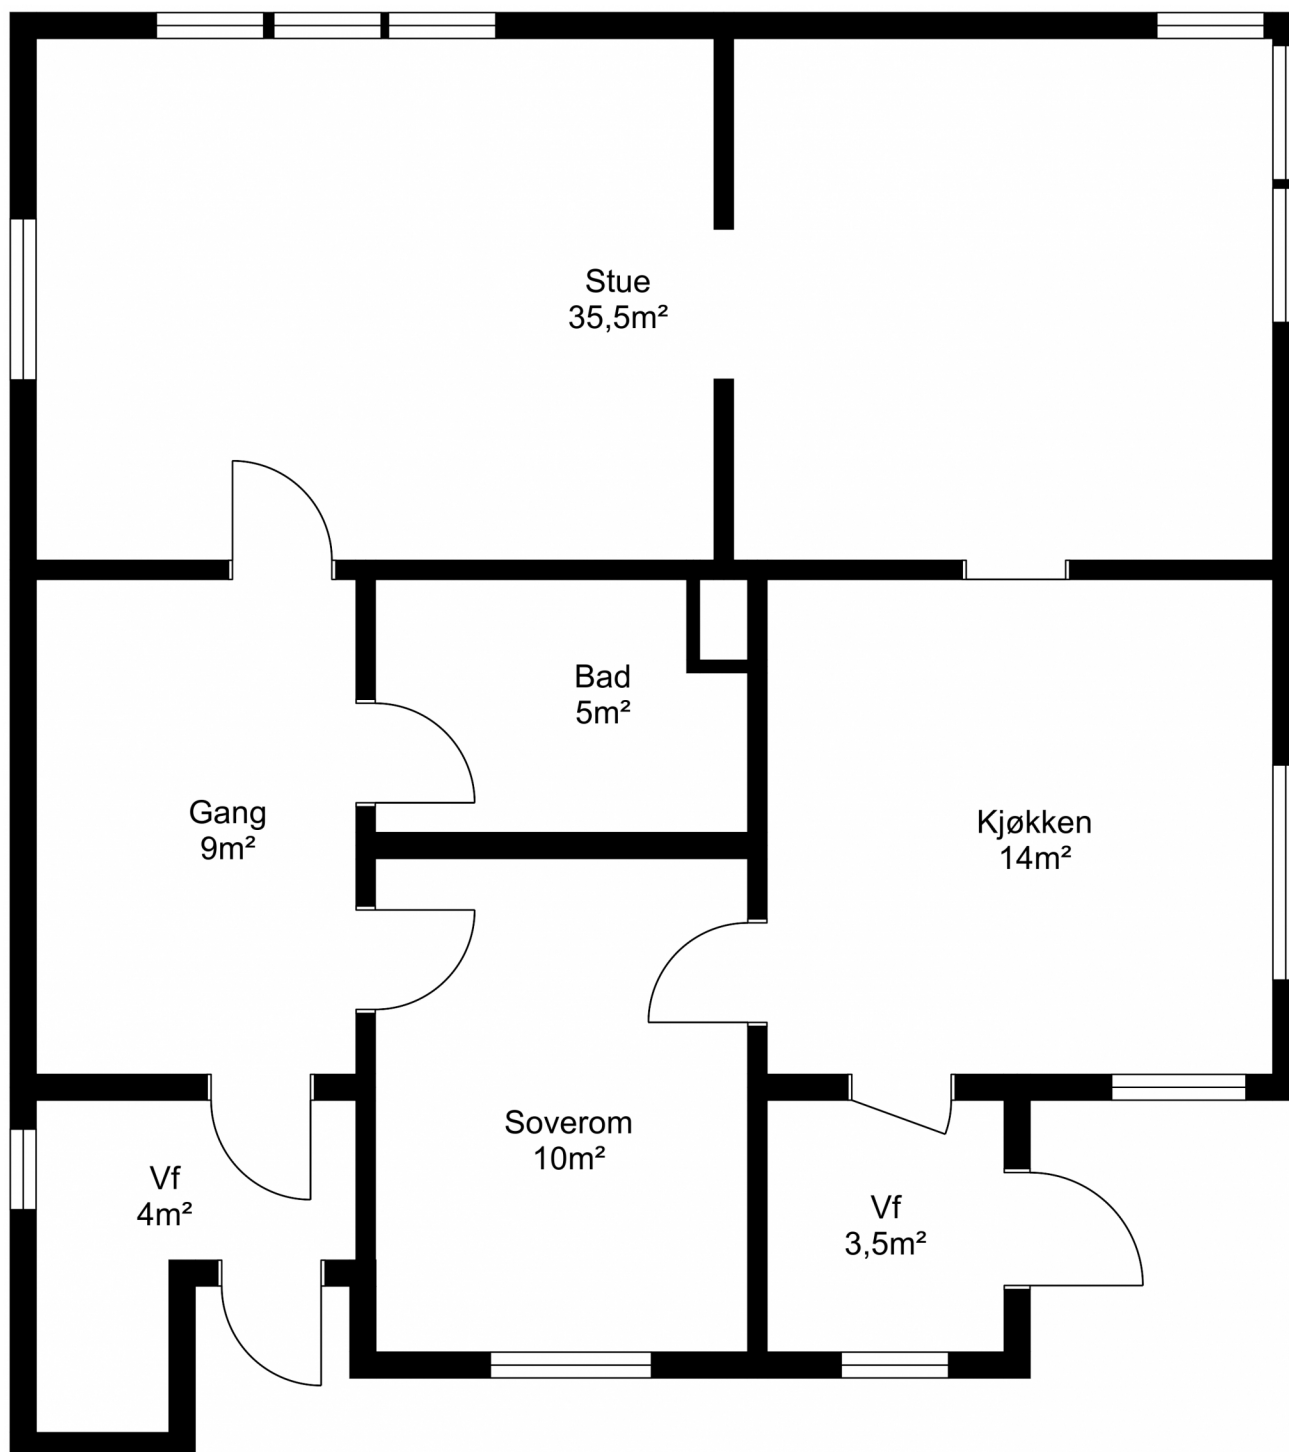
## 1. Etasje

Planskisse utarbeidet av Takst-Forum Trøndelag AS

Boenhetens BRA inneholder også areal for innvendige vegger.

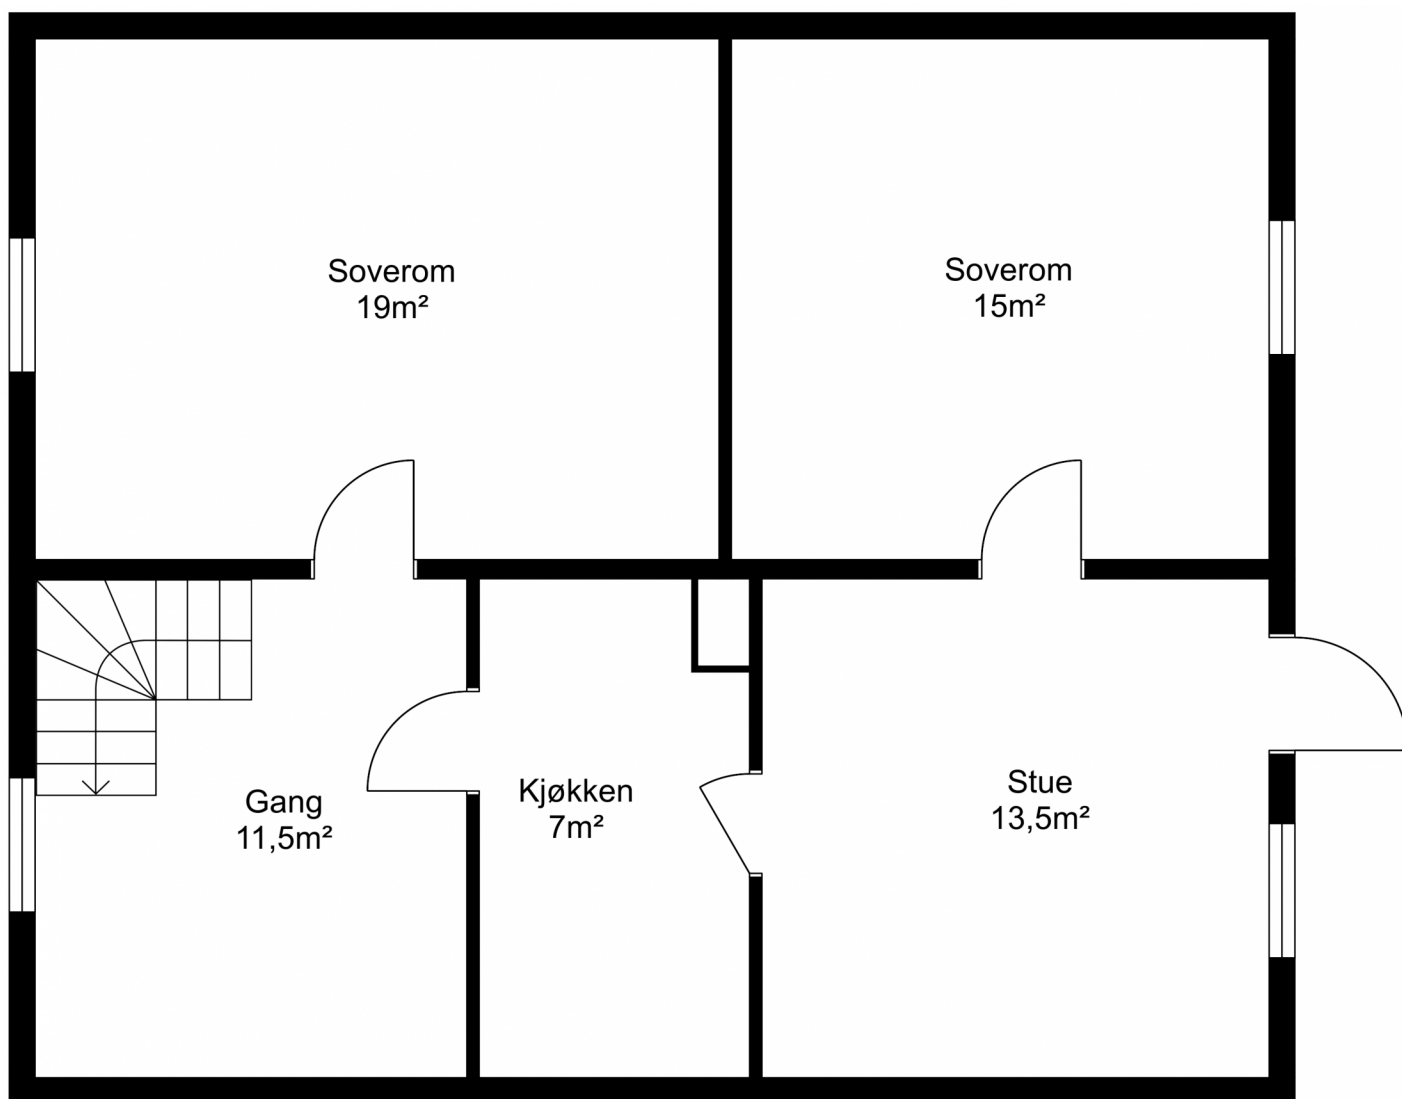
## 2. Etasje

Planskisse utarbeidet av Takst-Forum Trøndelag AS

Boenhetens BRA inneholder også areal for innvendige vegger.  
Boenhetens BRA vil derfor alltid være større enn summen av arealene på hvert enkelt rom.

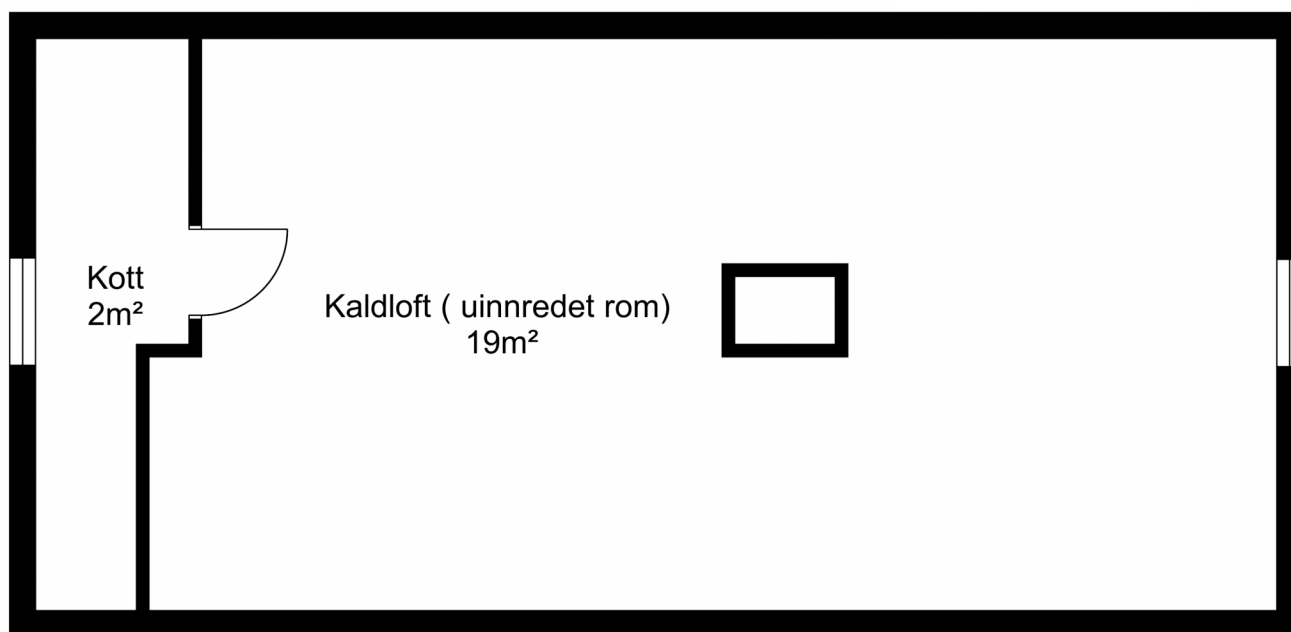
## Kaldloft

Planskisse utarbeidet av Takst-Forum Trøndelag AS

Boenhetens BRA inneholder også areal for innvendige vegger.  
Boenhetens BRA vil derfor alltid være større enn summen av arealene på hvert enkelt rom.

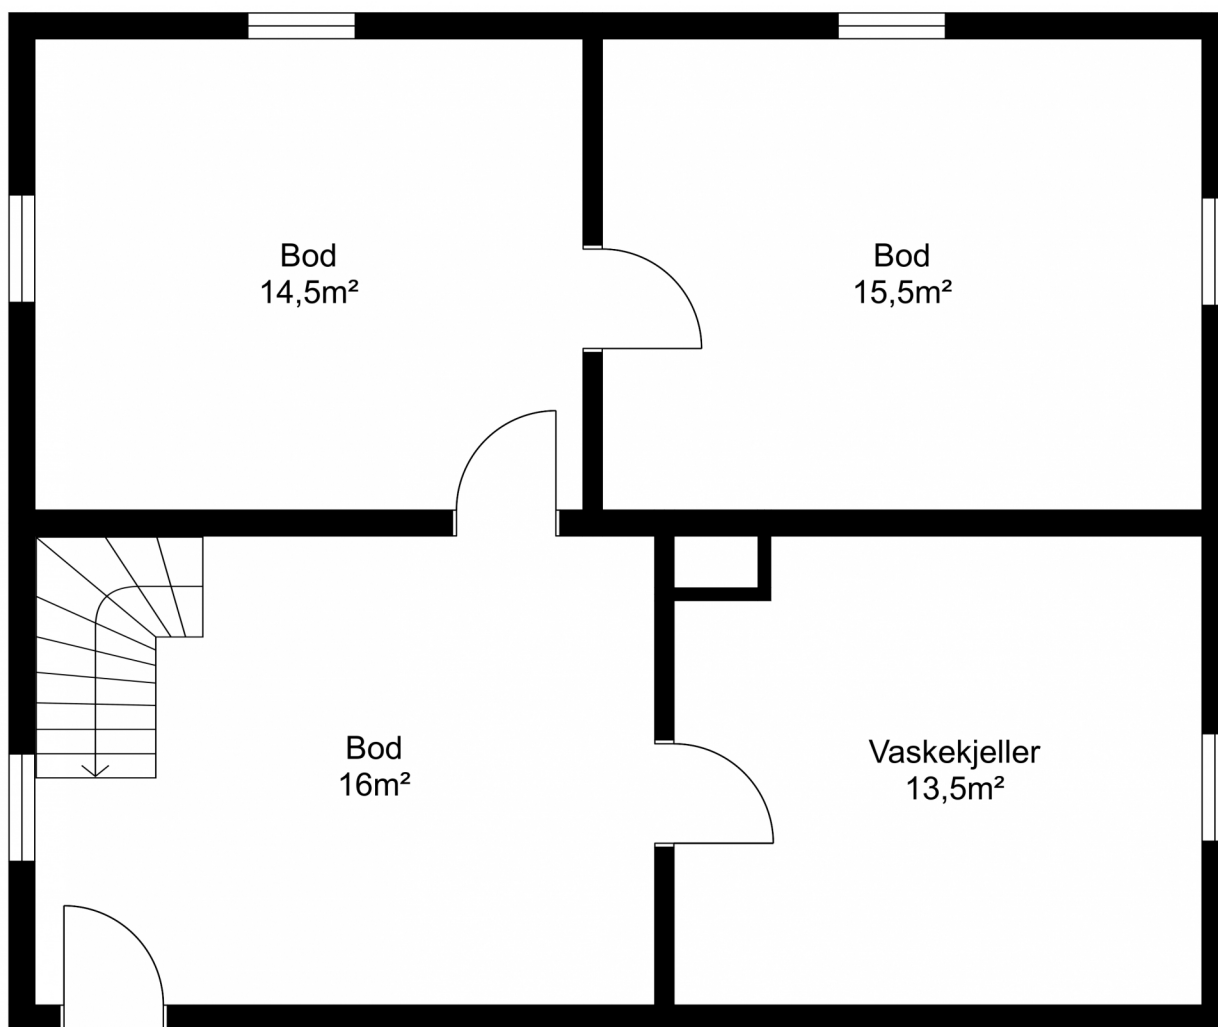
## Kjeller

Planskisse utarbeidet av Takst-Forum Trøndelag AS

Boenhetens BRA inneholder også areal for innvendige vegger.  
Boenhetens BRA vil derfor alltid være større enn summen av arealene på hvert enkelt rom.

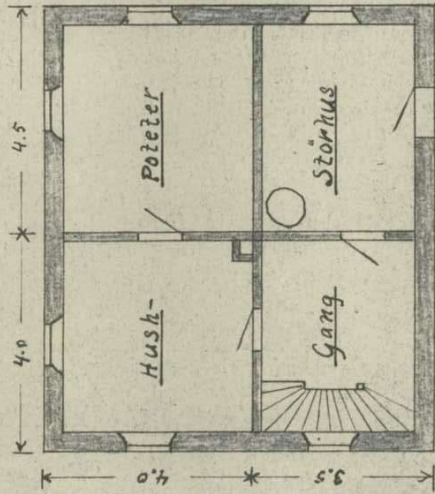
Kjelder Plan

# Vaanningshus for H. Jakob Larsen Stjördal.

maal 1:100
