# Høvestien 13

# EGENERKLÆRINGSSKJEMA

# ENERGIATTEST

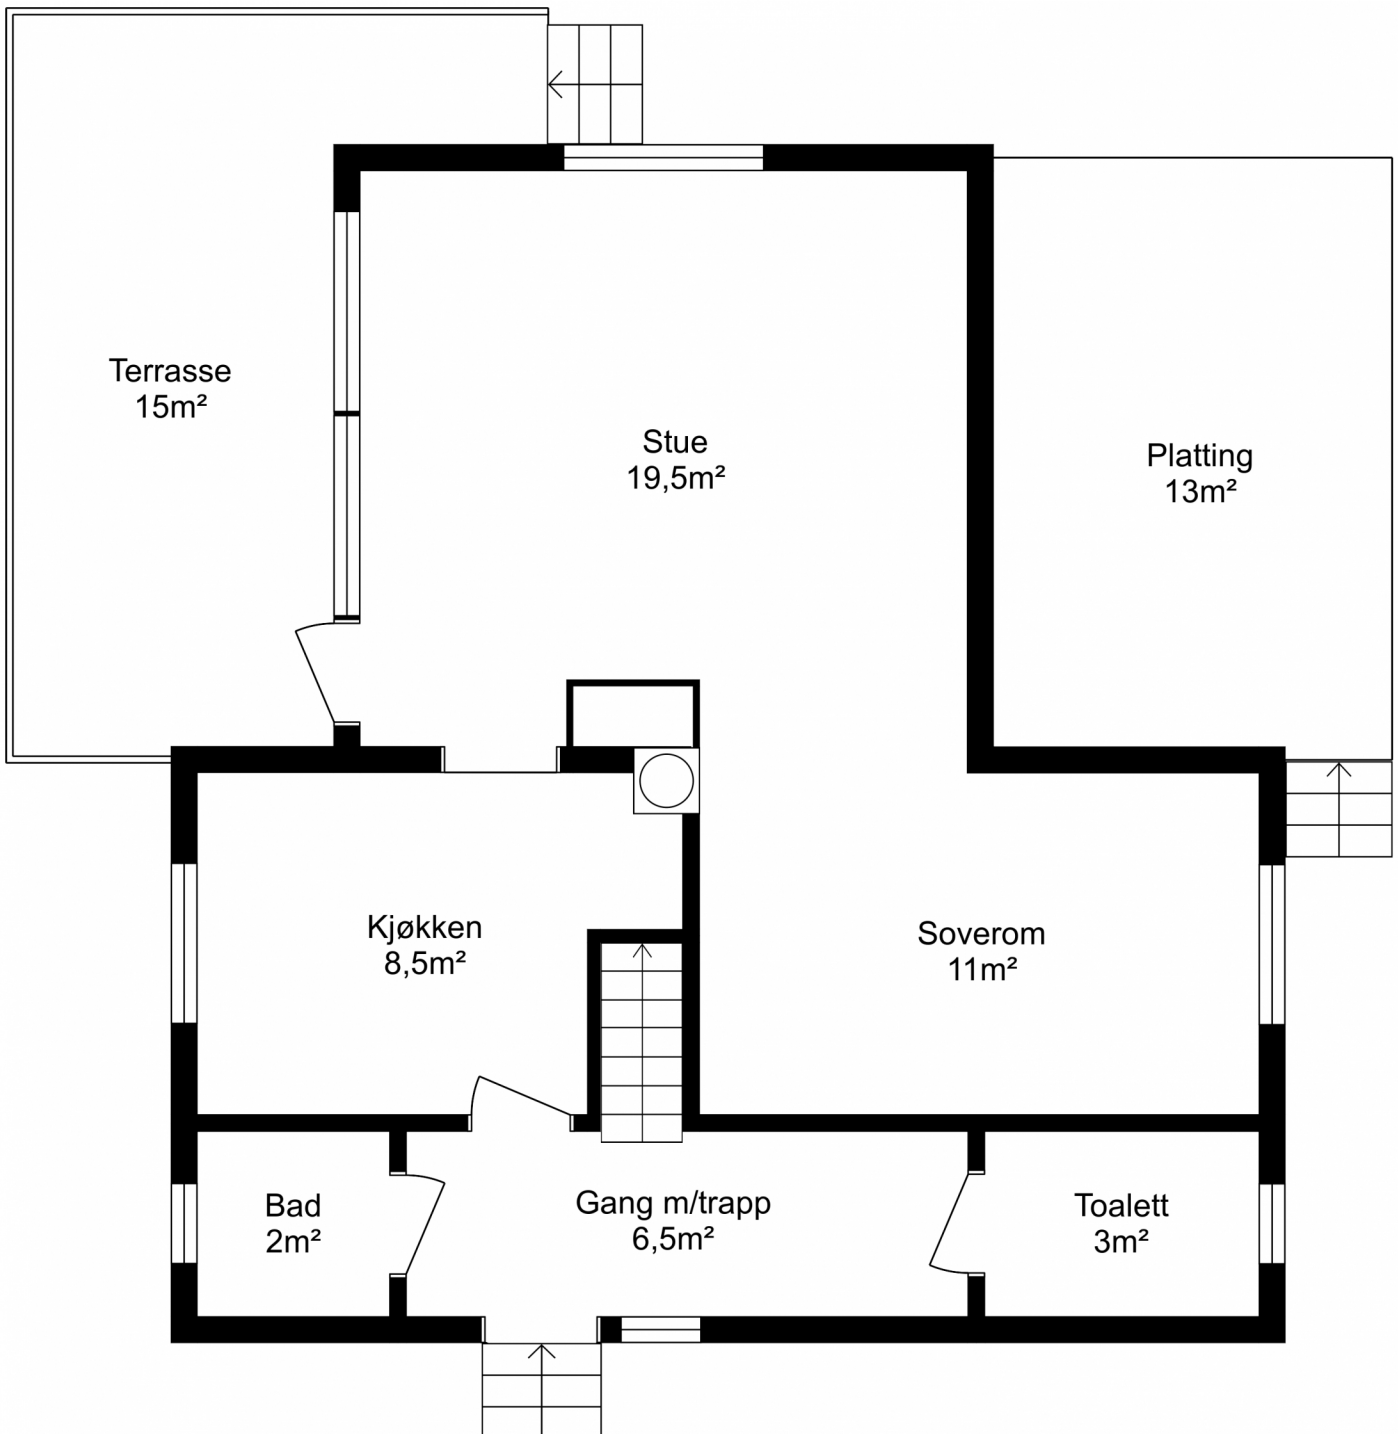
## 1. Etasje

Planskisse utarbeidet av Takst-Forum Trøndelag AS

Boenhetens BRA inneholder også areal for innvendige vegger.  
Boenhetens BRA vil derfor alltid være større enn summen av arealene på hvert enkelt rom.

Vær oppmerksom på at dette er en illustrasjon av boligens planløsning med omtrentlige mål.  
Faktiske målinger på stedet kan avvike og målene er ikke juridisk bindende.

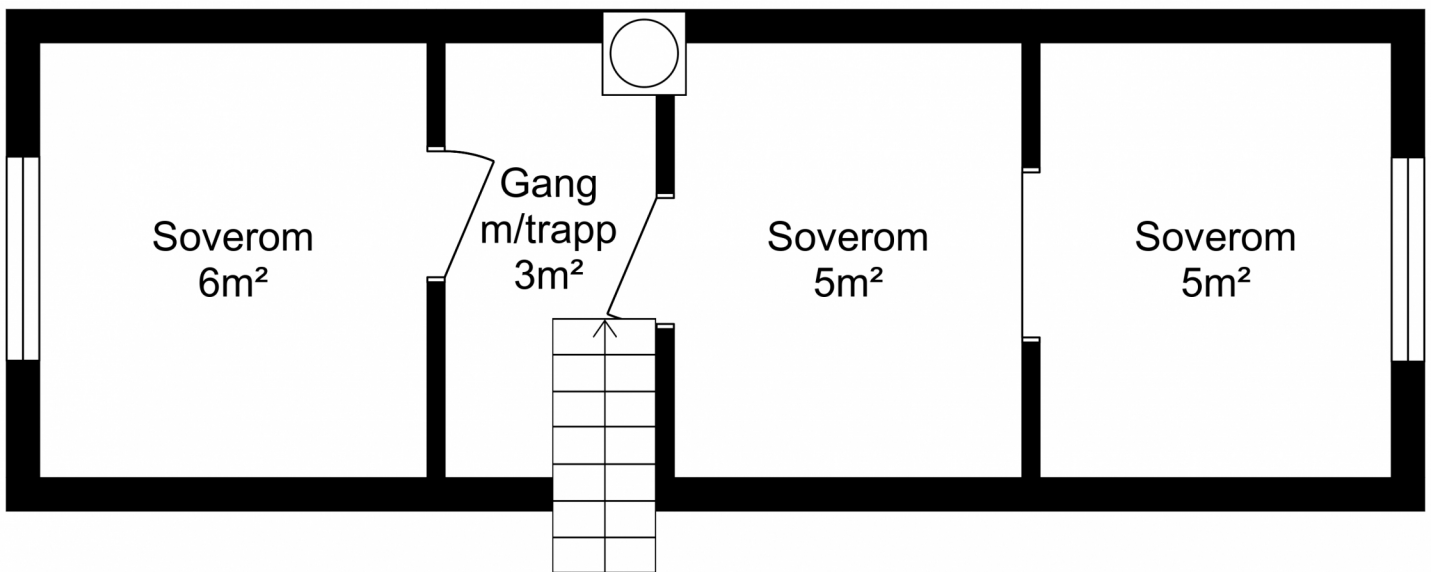
### Loft

Planskisse utarbeidet av Takst-Forum Trøndelag AS

Boenhetens BRA inneholder også areal for innvendige vegger.  
Boenhetens BRA vil derfor alltid være større enn summen av arealene på hvert enkelt rom.

Vær oppmerksom på at dette er en illustrasjon av boligens planløsning med omtrentlige mål.  
Faktiske målinger på stedet kan avvike og målene er ikke juridisk bindende.

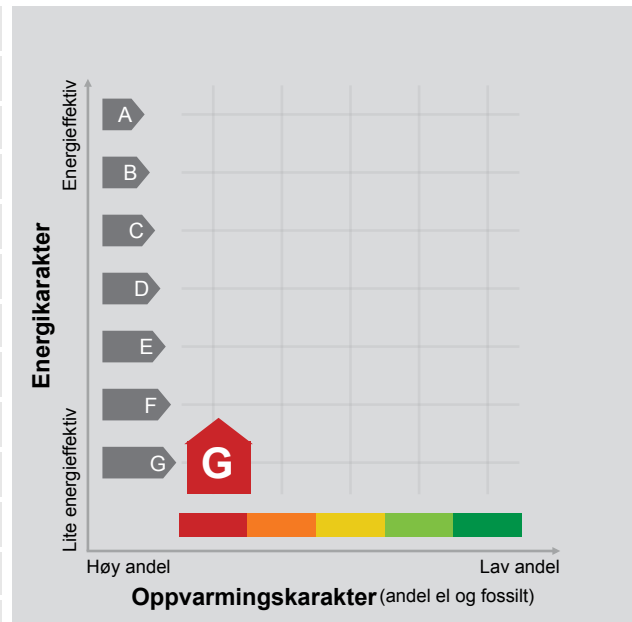
**Energimerket** angir boligens energistandard. Energimerket består av en energikarakter og en oppvarmingskarakter, se i figuren. Energimerket symboliseres med et hus, hvor fargen viser oppvarmingskarakter, og bokstaven viser energikarakter.

**Energikarakteren** angir hvor energieffektiv boligen er, inkludert oppvarmingsanlegget. Energikarakteren er beregnet ut fra den typiske energibruken for boligtypen. Beregningene er gjort ut fra normal bruk ved et gjennomsnittlig klima. Det er boligens energimessige standard og ikke bruken som bestemmer energikarakteren. A betyr at boligen er energieffektiv, mens G betyr at

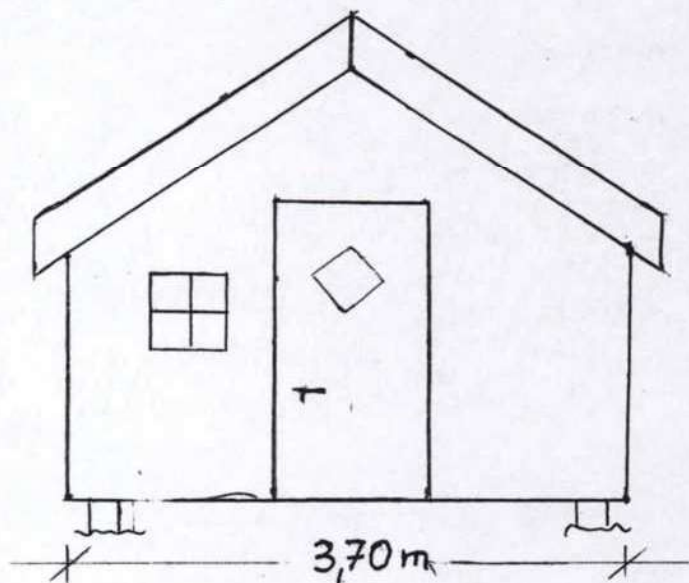
Ansikt sørside

Takvinkel:  $35^\circ$

Jundekning: Decra svart
