Dette skjema vil være en del av salgsoppgaven

# Tilstandsrapport - NS 3600

3825 Lunde

Gnr: 101 Bnr: 206

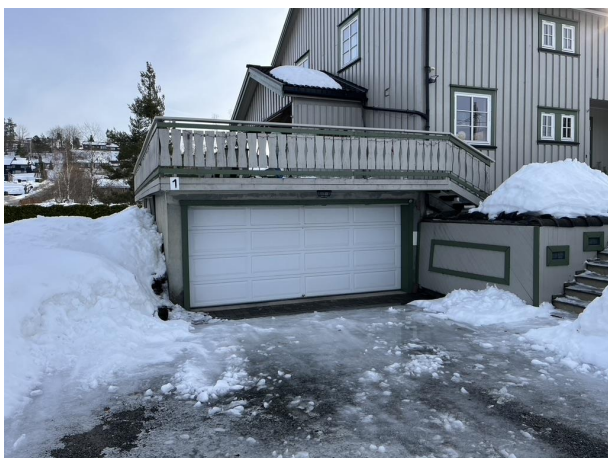
### Kommentar til bygninger på eiendommen

Bygget er med yttervegger i lettklinker blokker som er innvendig pusset.  
Betong i dekke mot terreng og i Leca plank i himling.  
Leddport i alu. med el. åpning.  
Drensplate utvendig bør utbedres.
