# Tilstandsrapport | Svoldergata 4, 0271 OSLO

Tilstandsrapporten er utarbeidet i samsvar med bestemmelsene i Forskrift til Avhendingslova 'Tryggere Bolighandel'. I tillegg til de undersøkelsene forskriften krever, utføres det også noen tekniske tilleggsundersøkelser av enkelte bygningsdeler utenfor forskriften, som vi anser som viktige ved eierskifte. Rapporten detaljerer elementene som ble inspisert og inkludert i oppdraget.

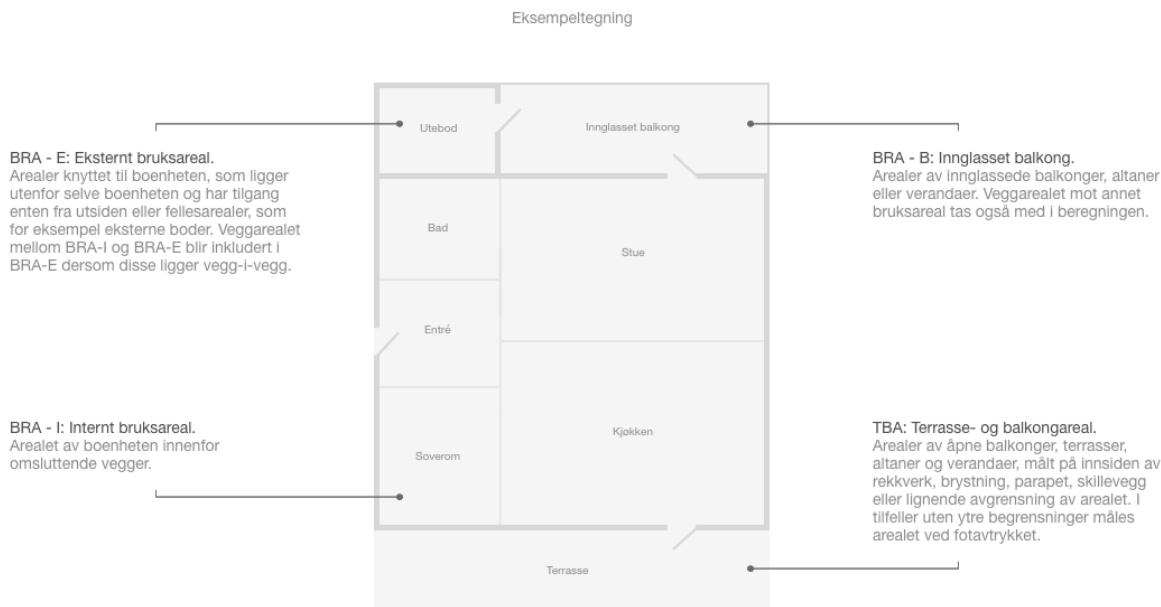
Arealene er oppmålt under befaringen med avstandsmåler og avrundet til nærmeste hele kvadratmeter, i samsvar med NS 3940:2023 Tillegg A. Fordelingen mellom primær- og sekundærareal fremstilles over en overgangsperiode, i samsvar med takstbransjens retningslinjer for arealmåling (2014). Rommene betegnes slik de fremstår under befaringen, selv om de i noen tilfeller kan avvike fra godkjente byggetegninger og gjeldende byggeregler. De ulike arealene er kort forklart i eksempeltegningen under.
