# Gammelvegen 300

# EGENERKLÆRINGSSKJEMA

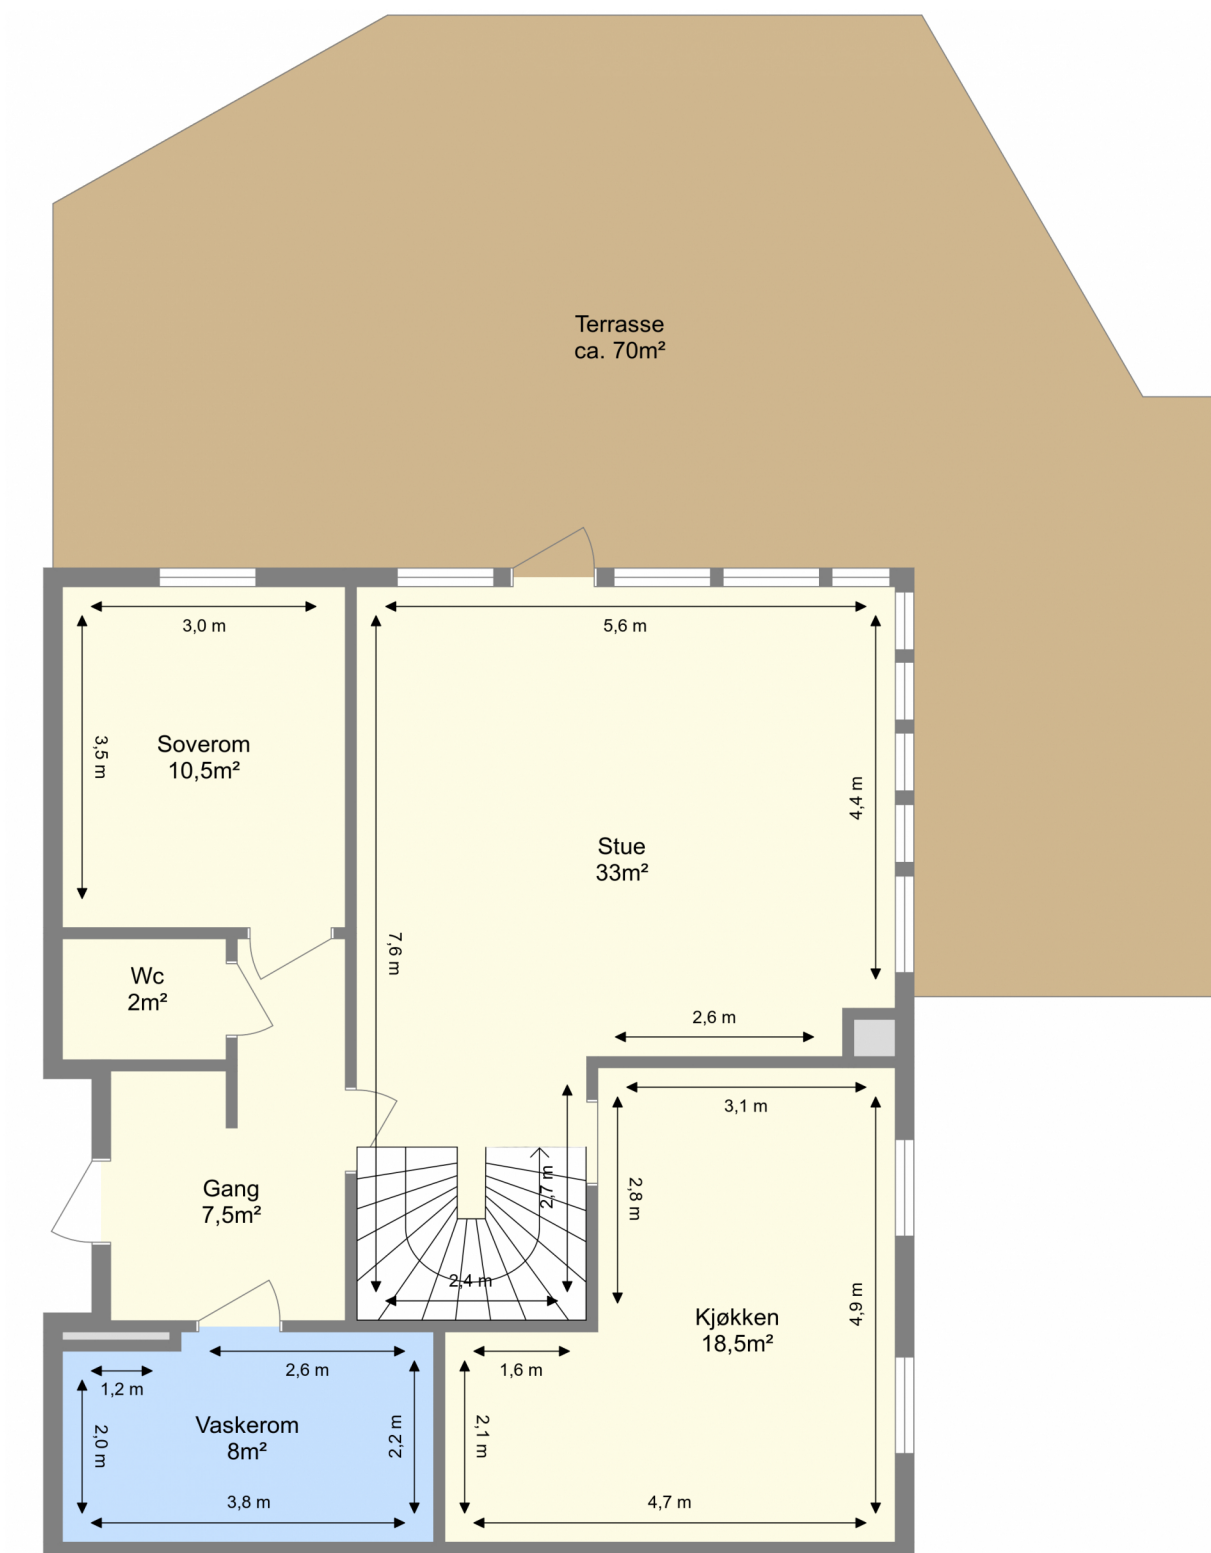
## 1. Etasje

Bruksarealet inkluderer innvendige vegger og er større enn summen av rommenes gulvareal.  
Planskissen er en illustrasjon over rominndelingen, og er ikke i målestokk. Mindre avvik kan forekomme.

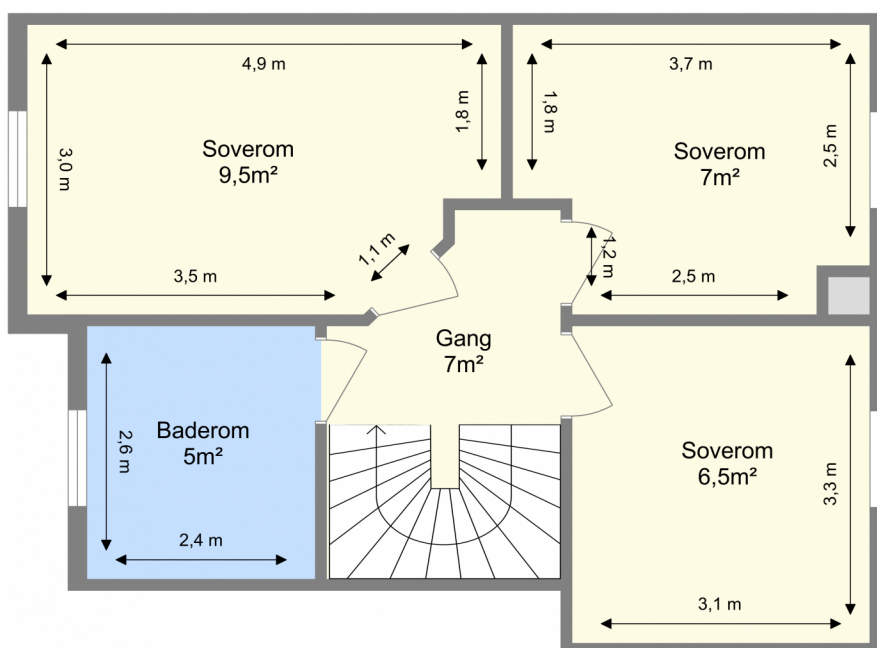
## Loft

Bruksarealet inkluderer innvendige vegger og er større enn summen av rommenes gulvareal.  
Planskissen er en illustrasjon over rominndelingen, og er ikke i målestokk. Mindre avvik kan forekomme.

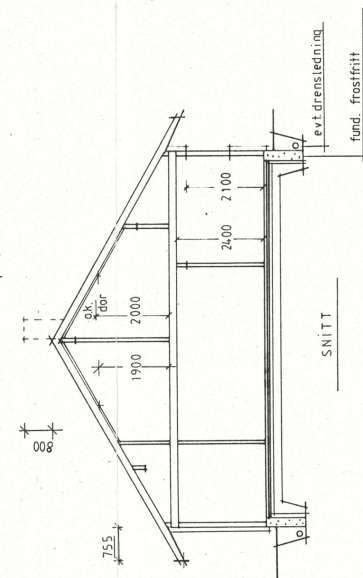
SNITT

PLANLAGT TERR
