Brassetveien 94

En ordentlig koselig hytte

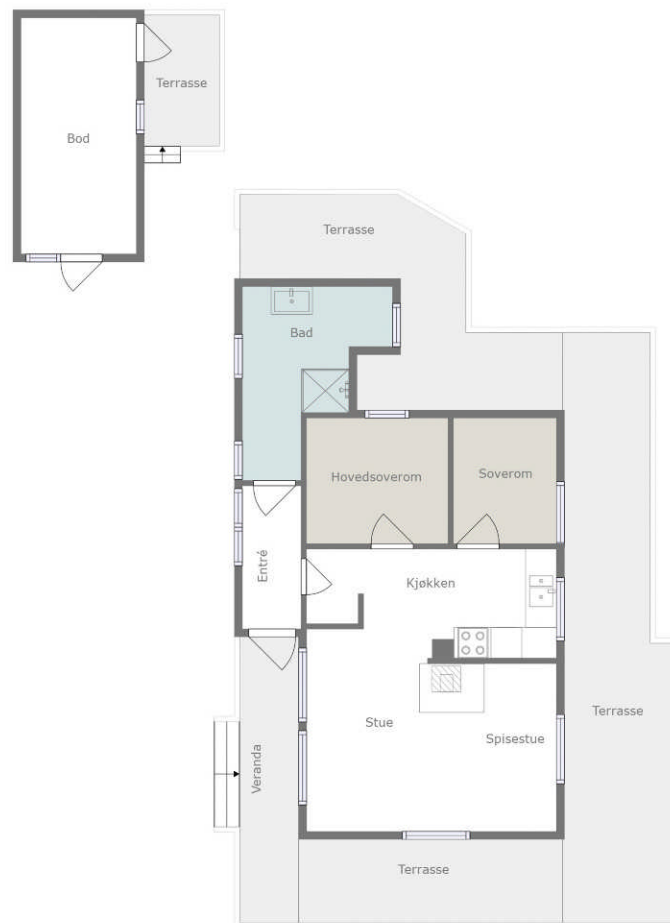
1. etg

Plantegningen er en ikke målbar illustrasjon og avvik kan forekomme.
