EGENERKLÆRINGSSKJEMA

Oppdragsnummer	5240010		
Adresse	Bakkgjerdveien 92		
Postnummer	7288	Poststed	SOKNEDAL
Er det dødsbo?	<input type="checkbox"/> Ja <input checked="" type="checkbox"/> Nei		
Salg ved fullmakt?	<input type="checkbox"/> Ja <input checked="" type="checkbox"/> Nei		
Har du kjennskap til eiendommen?	<input checked="" type="checkbox"/> Ja <input type="checkbox"/> Nei		
Når kjøpte du boligen?	2017	Hvor lenge har du bodd i boligen?	6år3mnd
Har du bodd i boligen siste 12 mnd?	<input checked="" type="checkbox"/> Ja <input type="checkbox"/> Nei		
I hvilket forsikringselskap har du tegnet villa/husforsikring?	Gjensidige	Polise/avtalenr.	92346086
Selger1fornavn	Marith	Selger1etternavn	Stene
Selger2fornavn	Arve Margido	Selger2etternavn	Grøtte

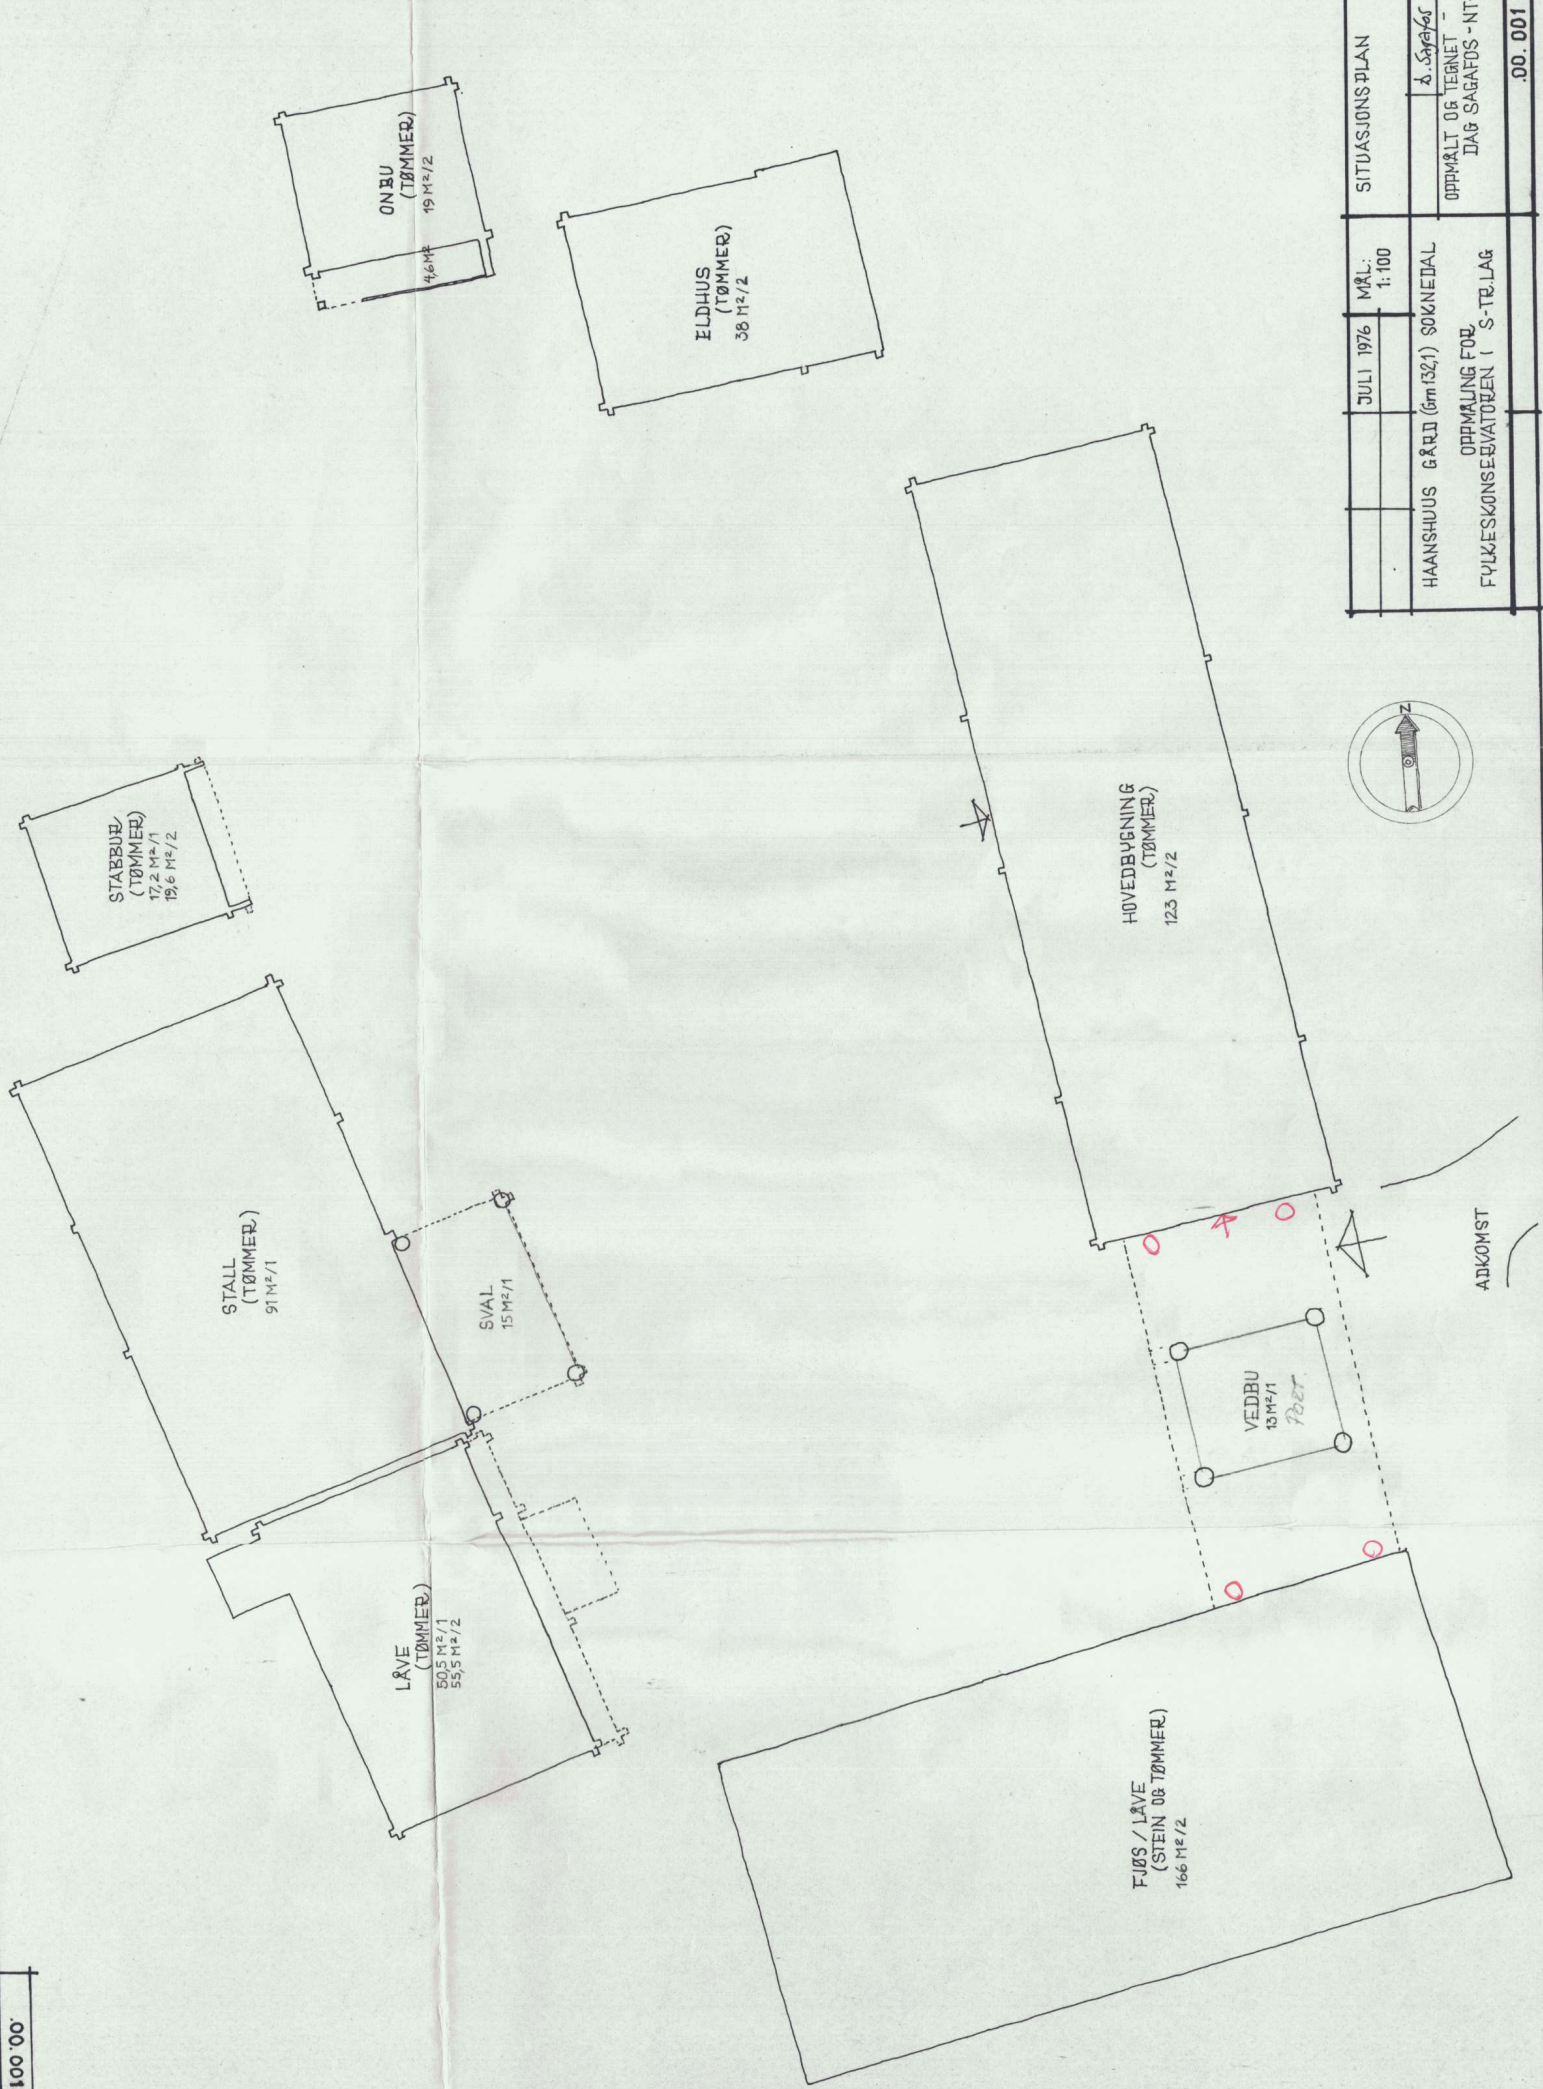
SITUASJONSPLAN	
JULI 1976	MÅL: 1:100
HAANSHUUS GÅRD (Gm 1321) SOKNEDAL	
OPPMÅLT OG TERNET - DAG SAARFOS - NITH	
FYLKESKONSEKVATOREN I S-TELAG	
.00.001

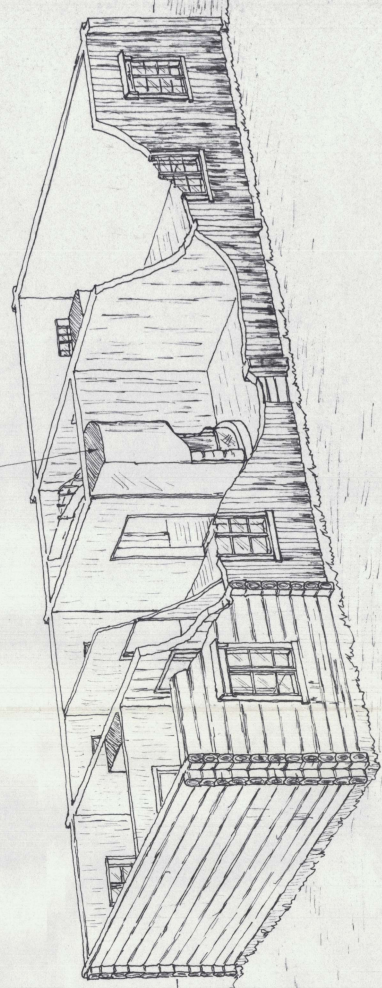
PERSPEKTIVSKISSE AV 1. ETG. MED FØRENKLET INTERIØR

JULI 1976	—	VÅNINGSHUSET PERSPEKTIVSKISSE AV 1. ETG. OG PEISEN
HAANSHUUS GÅRD (1321)	SOKNEDAL	d. Sagafos
OPPMÅLING FOR FYLKESKONSERVATOREN	S-TE.LAG	OPPMÅLT OG TEIENET DAG SABAFOS - NTH
		01.001
