# Mikalsrud 14

# Tilstandsrapport

# gnr. 142, bnr. 121

Oppdraget gikk ut på å avholde en tilstandsrapport av enebolig i Mikalsrud 14, 2069 Jessheim. Boligen som er oppført i 1970 har grunnmur i betong, bærende konstruksjoner og etasjeskillere i Ytong og takkonstruksjon i tre med kaldtloft. Innvendig har boligen parkett, tepper, fliser, tregulv og betong på gulv, panel og malte veggoverflater, kjøkkeninnredning med 1-speils bjørkefronter fra 2008, bad/wc i 1. etasje med panel på vegger og fliser med varmekabler i gulv fra byggeår og bad og wc i underetasje/kjeller med baderomsplater på vegger og fliser med varmekabler i gulv som er pusset opp av fagfolk i 2018. Originale vinduer i underetasje/kjeller og vinduer og ytterdører i 1. etasje fra 2013/19 og nytt undertak og takstein i 2012. Eldre/original standard på vaskerom og bad/wc i 1. etasje og det er noe gjenstående arbeider på boligen og etterslep på vedlikehold så det må påregnes oppussing og modernisering ved et eierskifte.

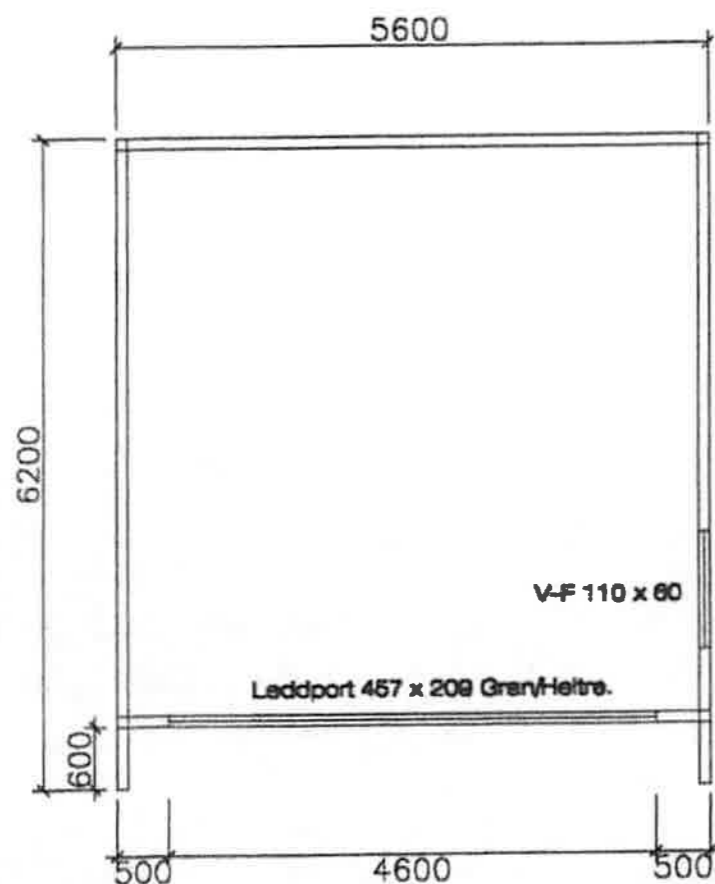
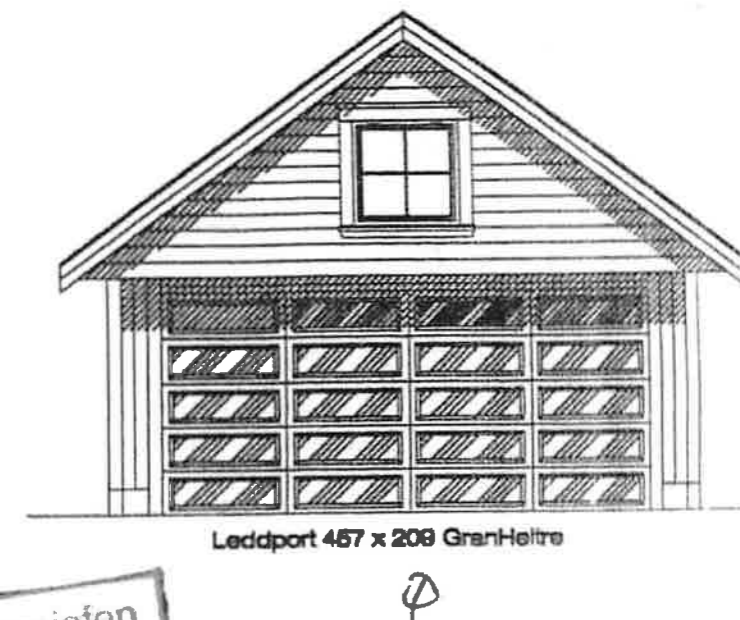
IGLAND GARASJEN		Byggherre: Harald Lund		
IGLAND INDUSTRIER AS 4892 GRIMSTAD				Konstr/tegnet: FRH
Gnr:	Bnr:	Ordrenr: 4282	Takvinkel: 36'	Dato: 31.07.01
A4 standard	Målestokk: 1:100	Tlf: 37 25 70 70 Faks: 37 25 70 71 E-post: Tigliend@online.no	Tegningsnr: 5662F5stk	
Tegningen er Iglend Industrier AS sin eiendom. MÅ IKKE BRUKES TIL annet enn ved kjøp av Iglend Garasjen og må ikke overføres til andre. Eventuelle erstatningssaker må løses eller fremføres.

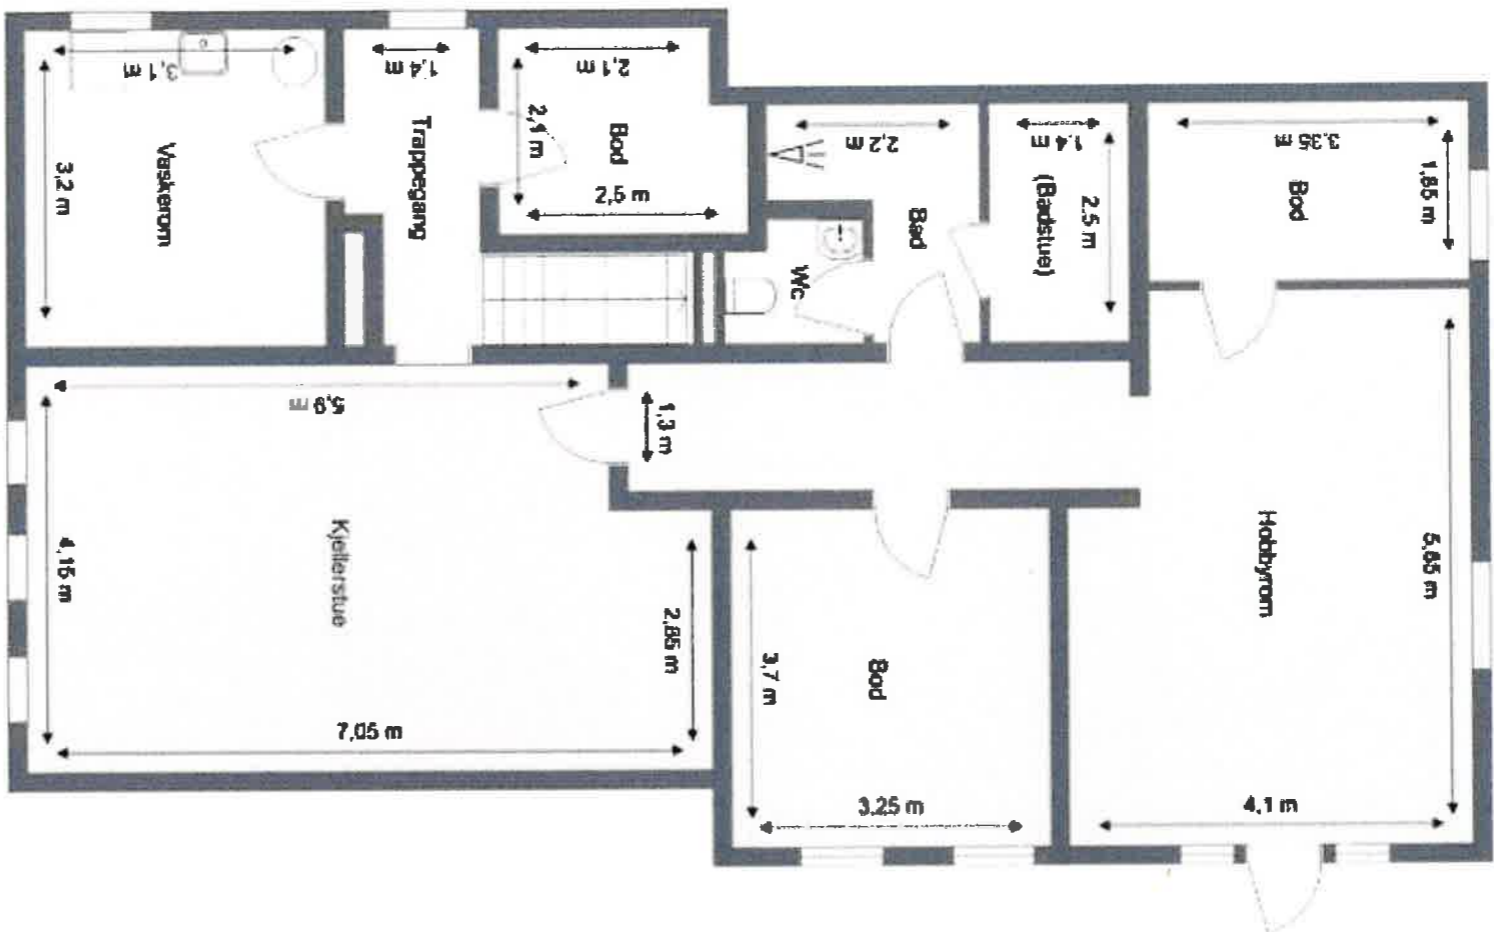
Existerande kjeller etasjen med mål, eksisterende situasjon
