# EGENERKLÆRINGSSKJEMA

| Adresse | kolbuvegen 7 | | |

# Kolbuvegen 7

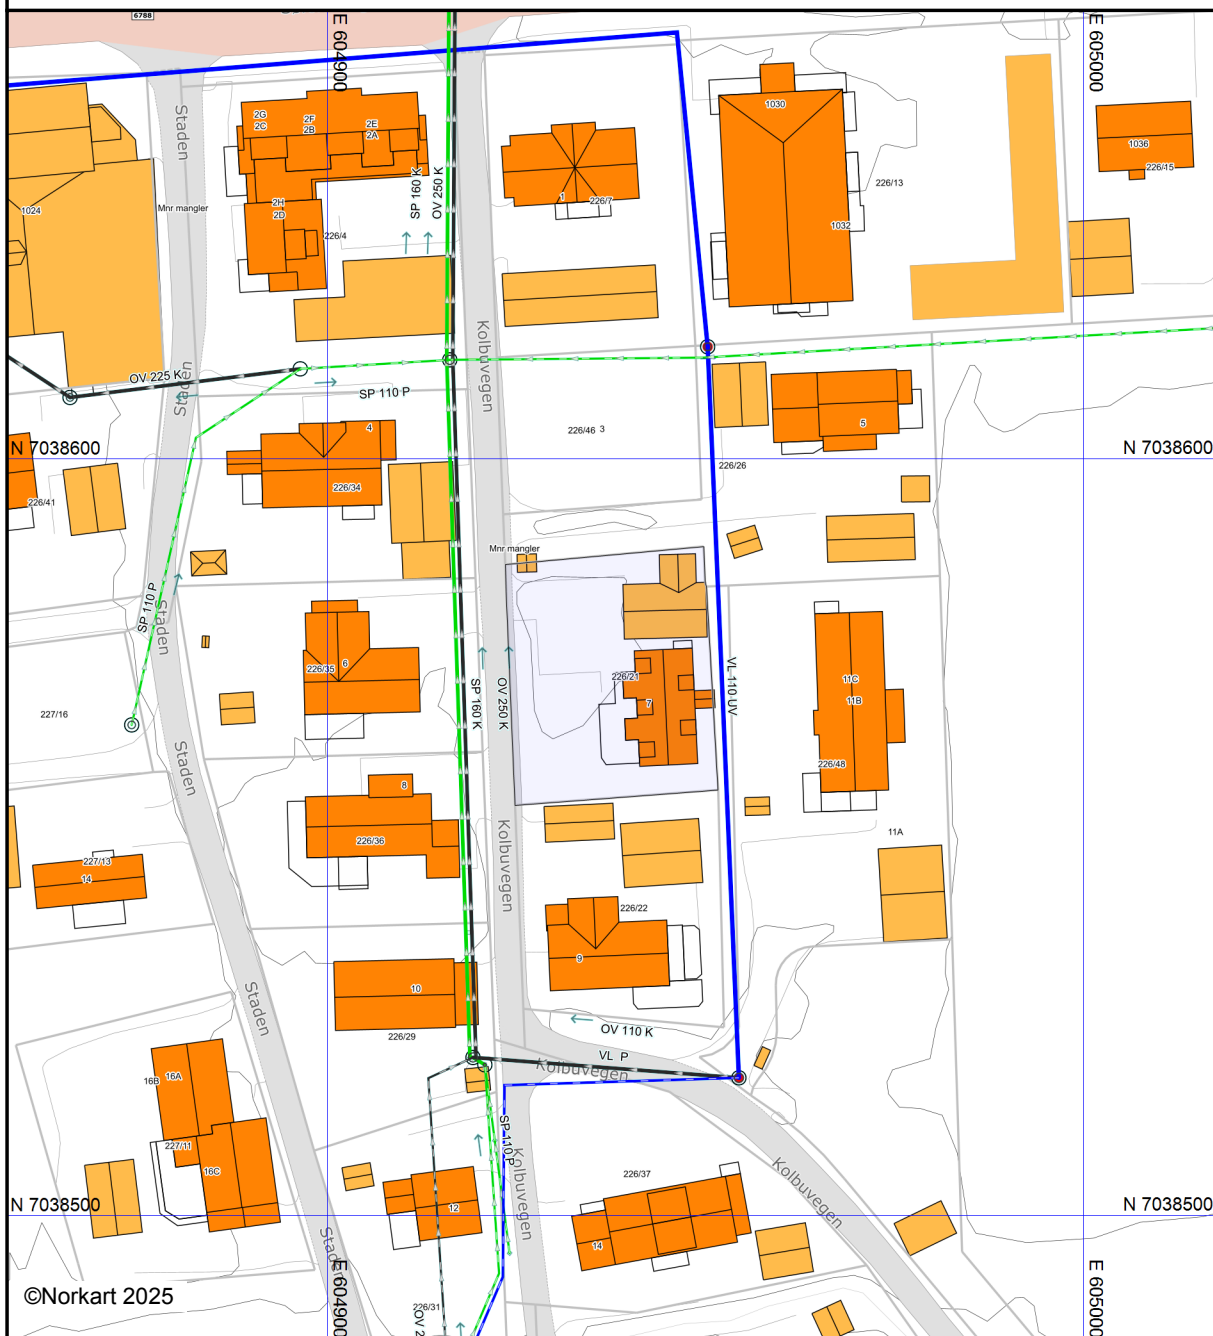
Kartet viser kommunale ledningstraseer (vann og avløp) der dette finnes. Private stikkledninger tegnes der disse er registrert. Informasjon hentes fra kommunens digitale ledningskartverk.

Det tas forbehold om at det kan forekomme feil, mangler eller avvik i kartet. Spesielt gjelder dette usikre eiendomsgrenser. VA-ledninger kan være tegnet parallellforskjøvet og mange private ledninger mangler i kartet. Dette kartet kan ikke brukes som erstatning for situasjonskart i byggesaker.
