Tunveien 1B

Tilstandsrapport

Tunveien 1 B, 1475 FINSTADJORDET
Selveierleilighet (i blokk):
3222-100/600/0/48

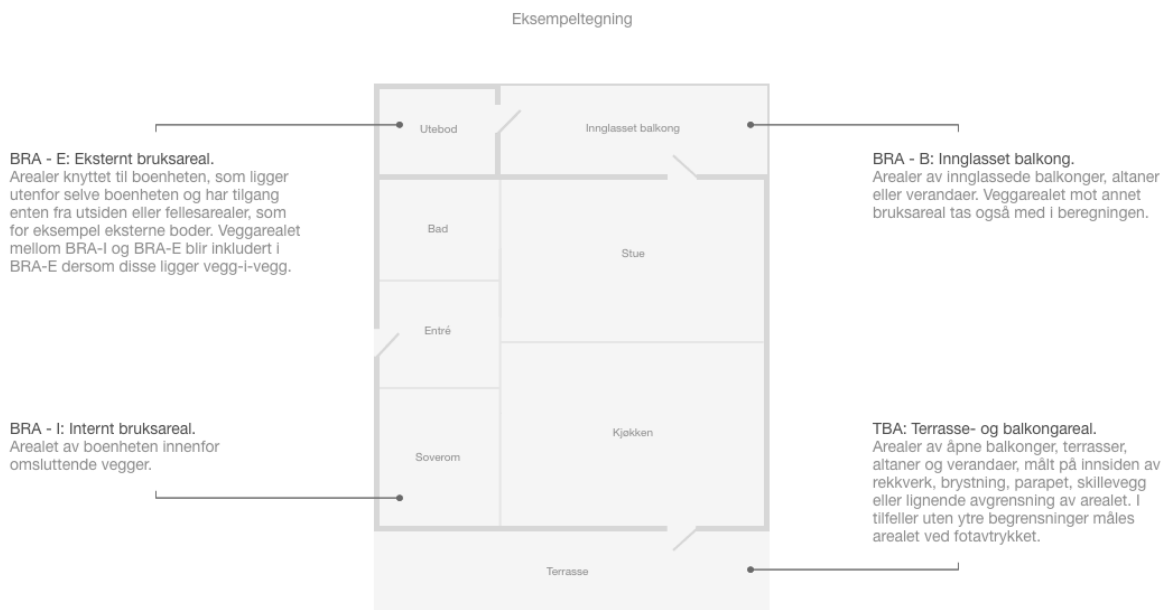
AREAL OG ROMBETEGNELSER

Arealene er oppmålt under befaringen med avstandsmåler og avrundet til nærmeste hele kvadratmeter, i samsvar med NS 3940:2023 Tillegg A. Fordelingen mellom primær- og sekundærareal fremstilles over en overgangsperiode, i samsvar med takstbransjens retningslinjer for arealmåling (2014). Rommene betegnes slik de fremstår under befaringen, selv om de i enkelte tilfeller kan avvike fra godkjente byggetegninger og gjeldende byggeregler. Angivelsen av rom for varig opphold i rapporten innebærer ikke nødvendigvis at rommet er, eller kan bli, godkjent for varig opphold i samsvar med dagens forskriftskrav. De ulike arealene er kort forklart i eksempeltegningen under.
