Vedlegg til Salgsoppgave

## **Måkeveien 6**

# Tilstandsrapport

## ENEBOLIG

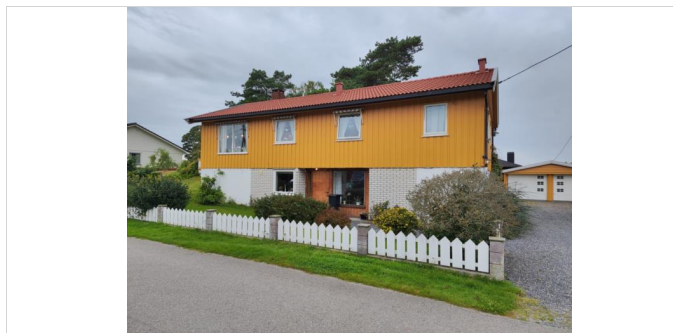
**Byggeår**  
1971

Taktekke med renner og beslag skal være fra 2015. Kledning er i noe varierende stand, råte i endel ender mot veien. Vinduer er i varierende alder og stand, noe er slitt og noe er i bra stand. Fuktgjennomslag på vegger på rom under bakken og fuktfordampning i betonggulver u.et. skade i deler av innforede vegger, usikkert hvor mye. Vaskerom/bad u.et. er delvis originalt, dusj her bør ikke brukes. Bad 1.et. er fra 2016. Kjøkken fra 2011-12.

Taktekke med renner og beslag skal være fra 2015. Kledning er i noe varierende stand, råte i endel ender mot veien. Vinduer er i varierende alder og stand, noe er slitt og noe er i bra stand. Fuktgjennomslag på vegger på rom under bakken og fuktfordampning i betonggulver u.et. skade i deler av innforede vegger, usikkert hvor mye. Vaskerom/bad u.et. er delvis originalt, dusj her bør ikke brukes. Bad 1.et. er fra 2016. Kjøkken fra 2011-12.

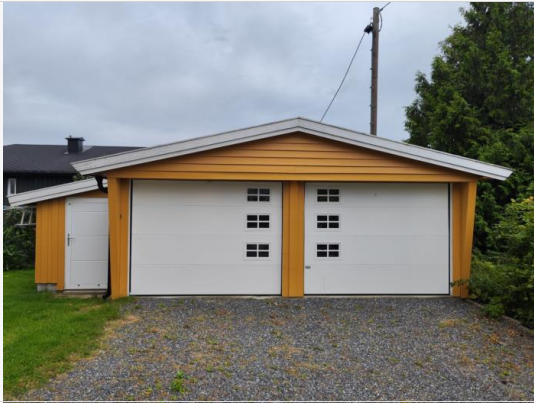
## Garasje

**Byggeår**  
1974

2003      Tilbygg      Bod ved siden av garasjen.

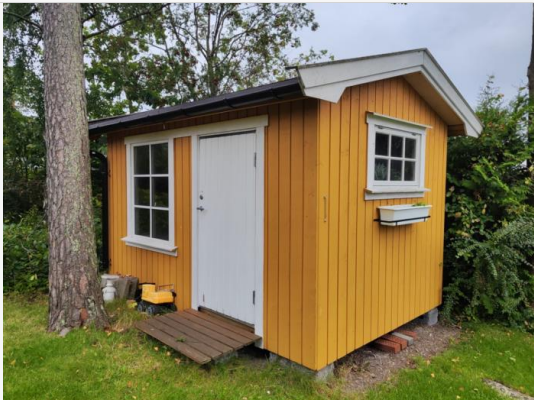
## Uthus

**Byggeår**  
2010
