Hans Hagerups gate 5

Loft

Planskisse utarbeidet av Takst-Forum Trøndelag AS

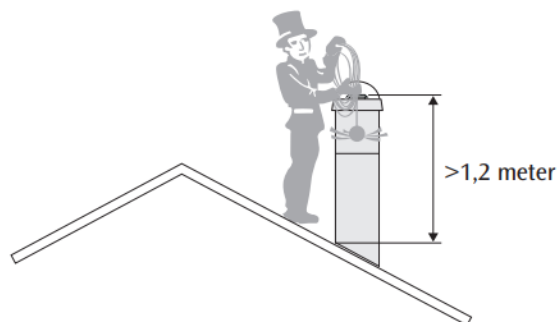
3. Piper som er 120cm og høyere må ha en plattform (inkl.montering og mva):
120 - 150 cm = Kr 6 490,-
150 - 175 cm = Kr 7 490,-
