# Kvaløyseterveien 297 7770 FLATANGER

## Tilstandsrapport Eierskifte

Boligtype: Fritidsbolig

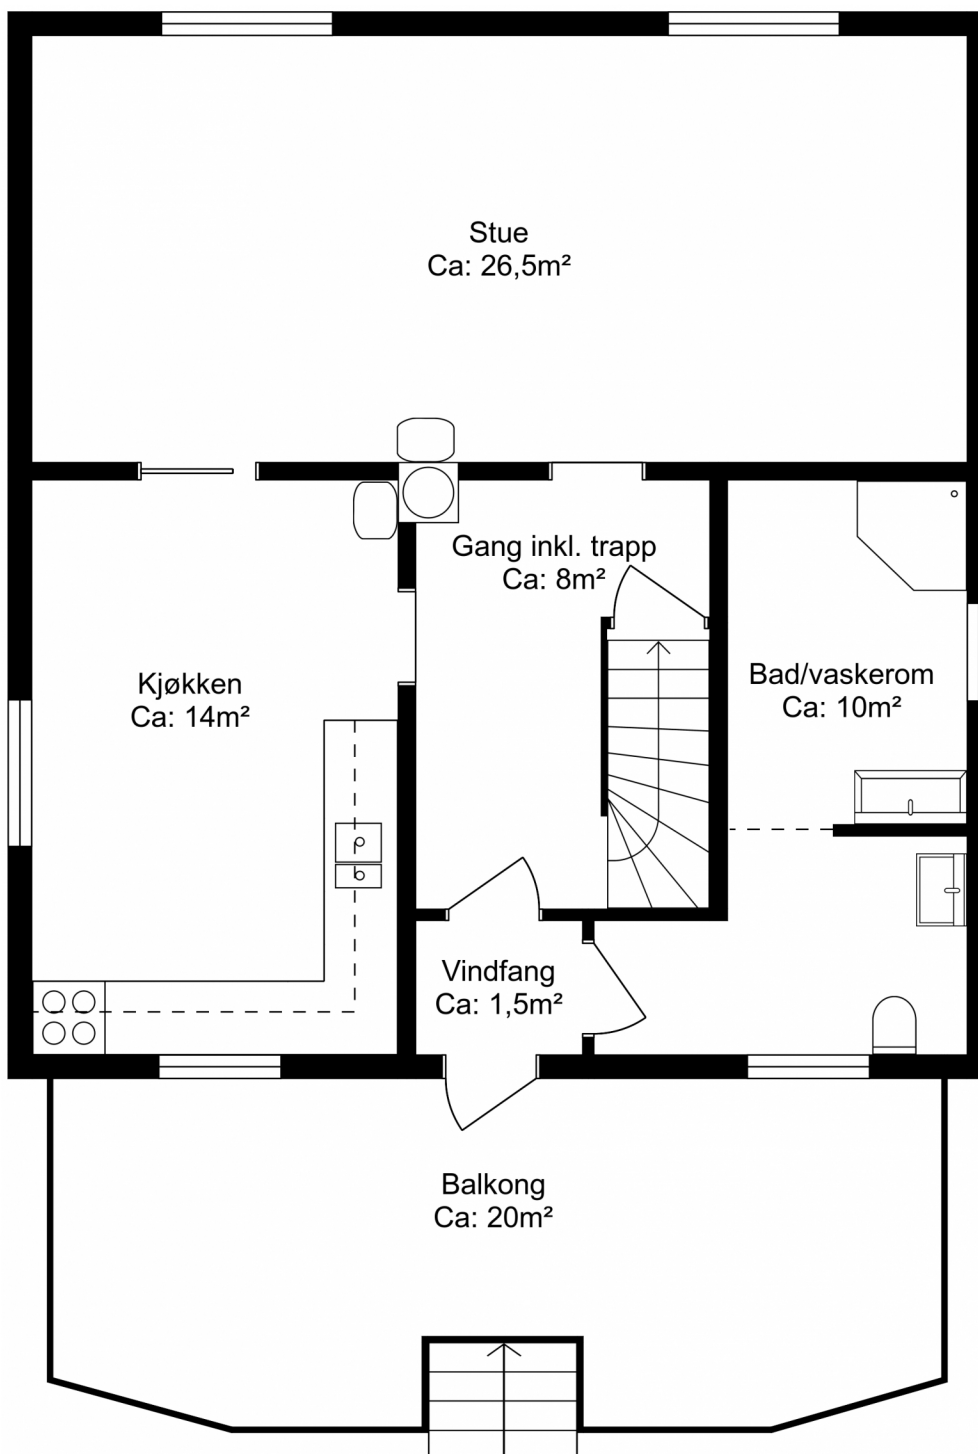
## 1. Etasje

Planskisse utarbeidet av Takst-Forum Trøndelag AS

Boenhetens BRA inneholder også areal for innvendige vegger.  
Boenhetens BRA vil derfor alltid være større enn summen av arealene på hvert enkelt rom.

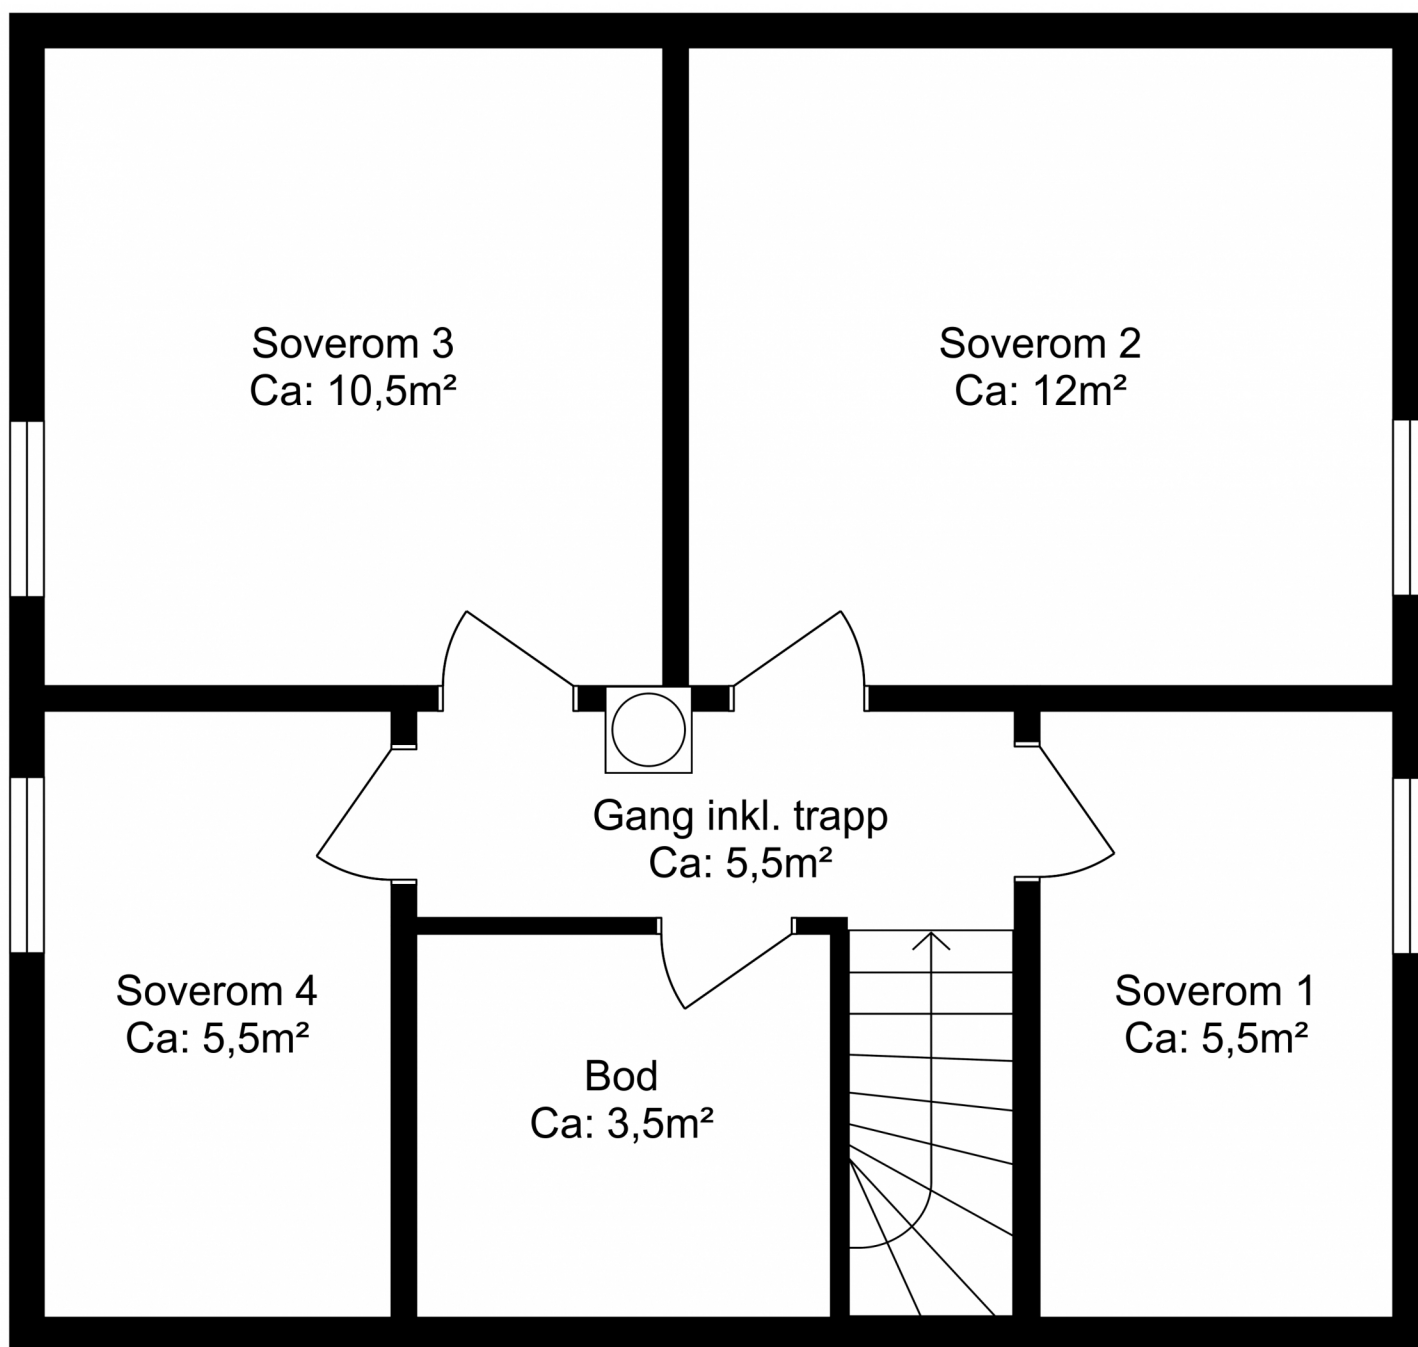
## 2. Etasje

Planskisse utarbeidet av Takst-Forum Trøndelag AS

Boenhetens BRA inneholder også areal for innvendige vegger.  
Boenhetens BRA vil derfor alltid være større enn summen av arealene på hvert enkelt rom.

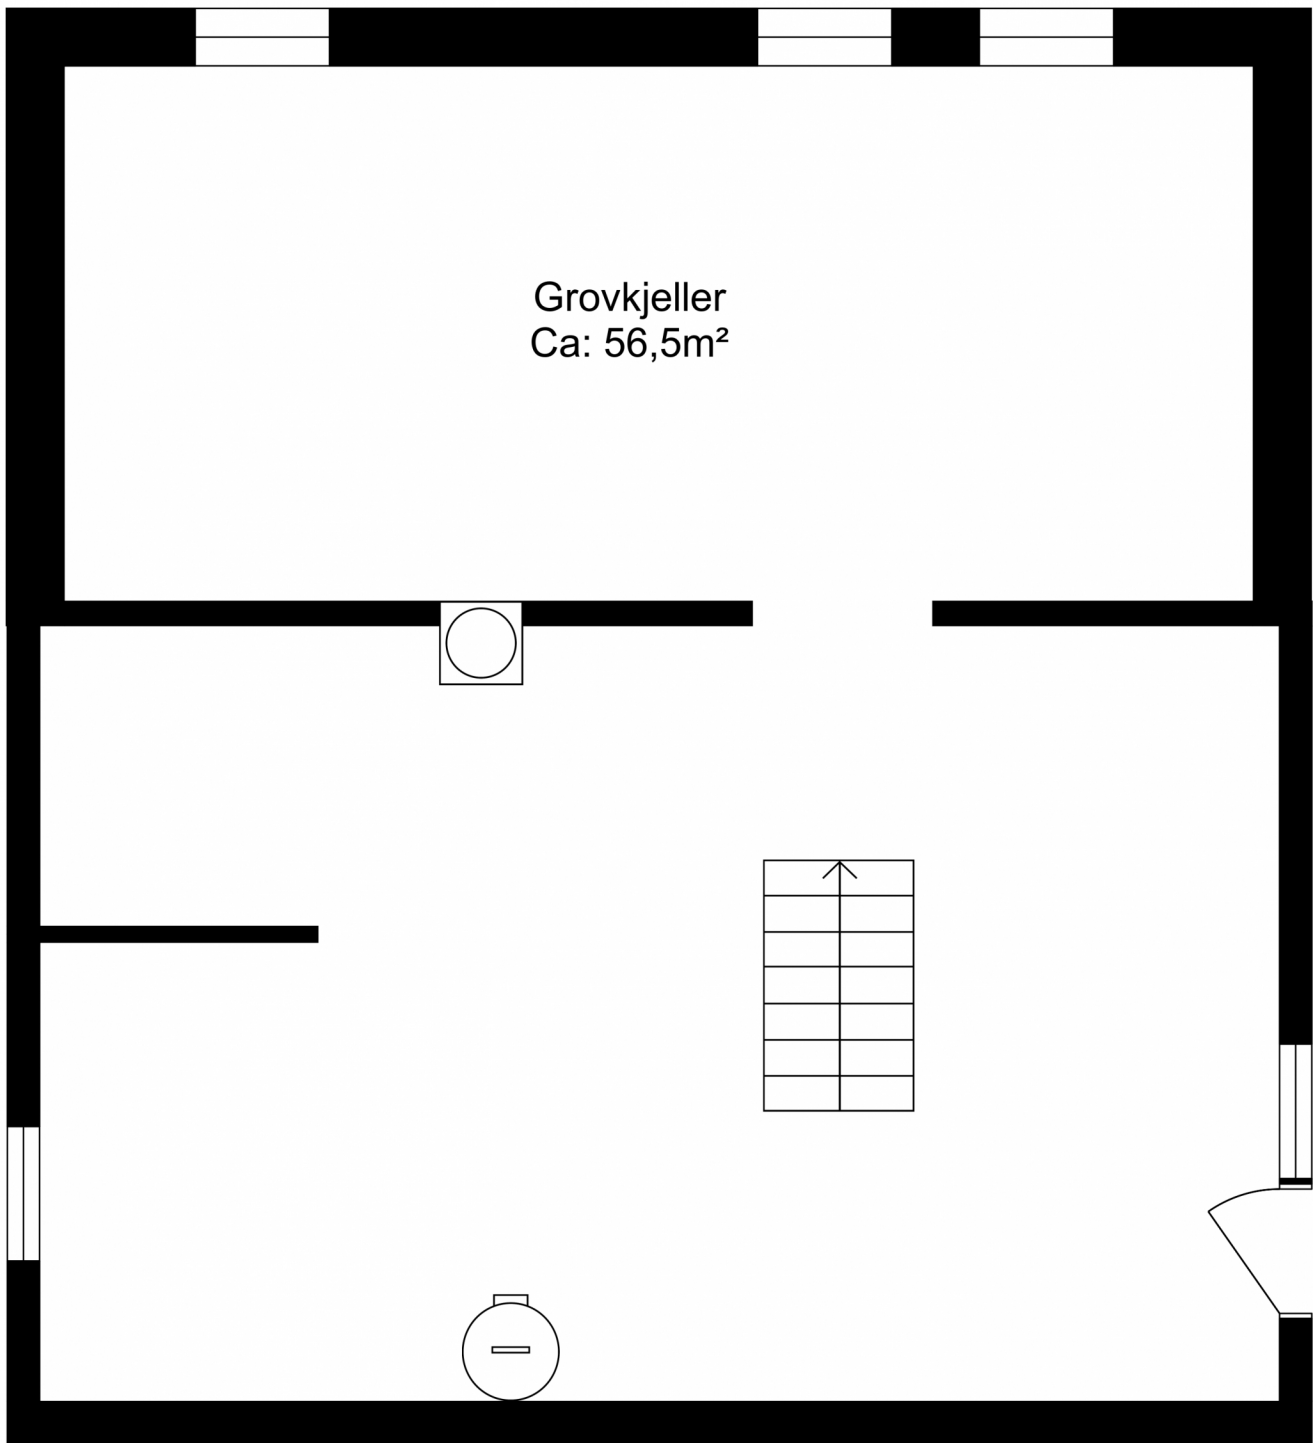
## Kjeller

Planskisse utarbeidet av Takst-Forum Trøndelag AS

Boenhetens BRA inneholder også areal for innvendige vegger.  
Boenhetens BRA vil derfor alltid være større enn summen av arealene på hvert enkelt rom.
