Olav Nygards veg 51 H0203

Olav Nygards veg 51 7023 TRONDHEIM

Tilstandsrapport Eierskifte

Boligtype: Leilighet

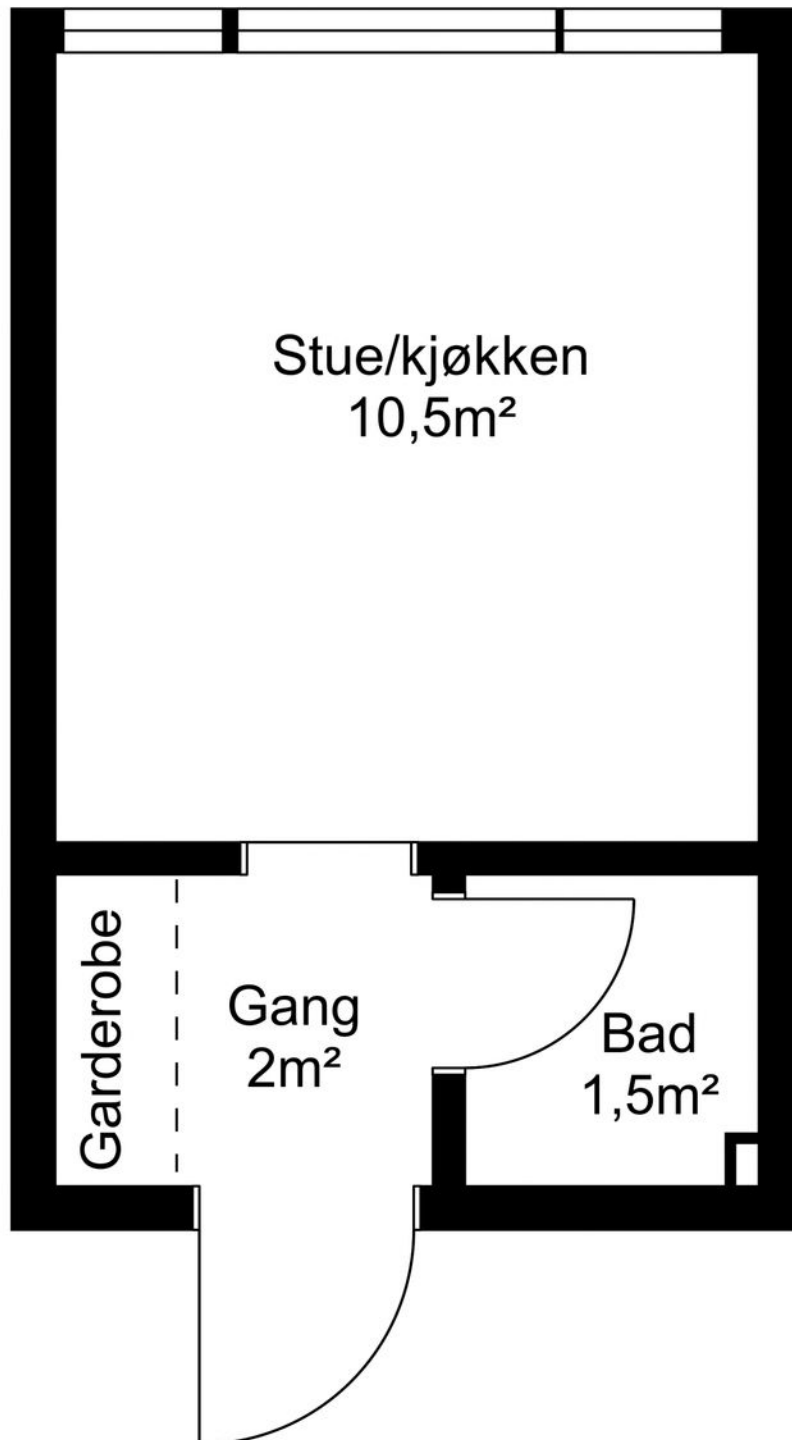
2. Etasje

Planskisse utarbeidet av Takst-Forum Trøndelag AS

Boenhetens BRA inneholder også areal for innvendige vegger.
Boenhetens BRA vil derfor alltid være større enn summen av arealene på hvert enkelt rom.

Vær oppmerksom på at dette er en illustrasjon av boligens planløsning med omtrentlige mål.
Faktiske målinger på stedet kan avvike og målene er ikke juridisk bindende.

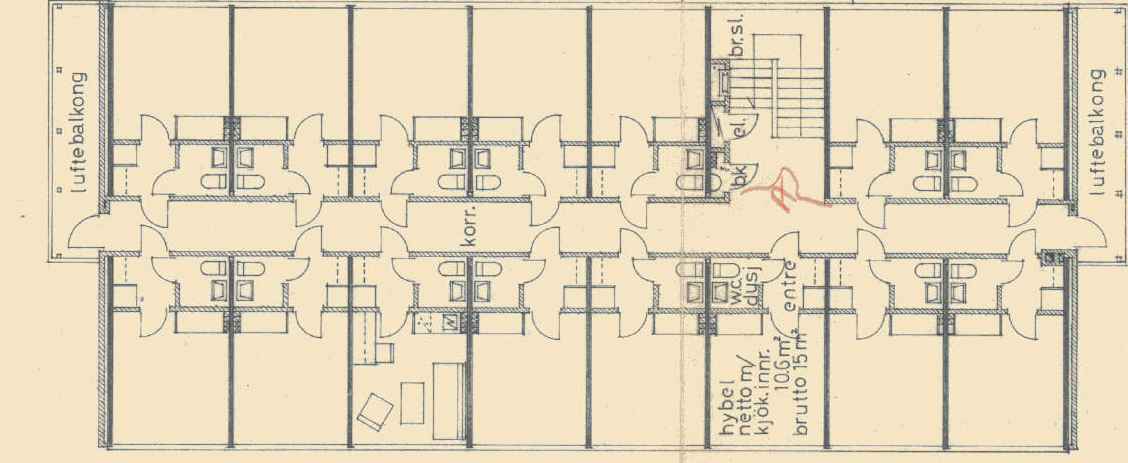
2 etasje

på Kystad/hus KI, KII og KIII,
på Ranheim/hus RI, RIII og RIV,
speilvendt hus RII og RVI

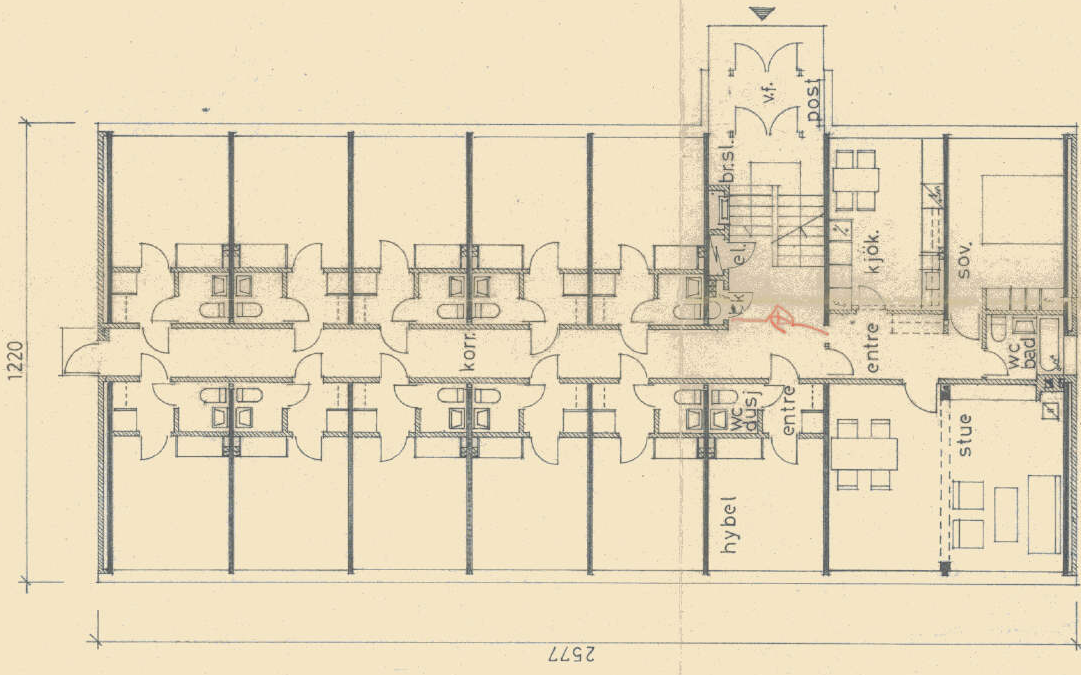
1. etasje

på Kystad/hus KI, KII og KIII
på Ranheim/hus RI, RIII og RIV,
speilvendt hus RII og RVI

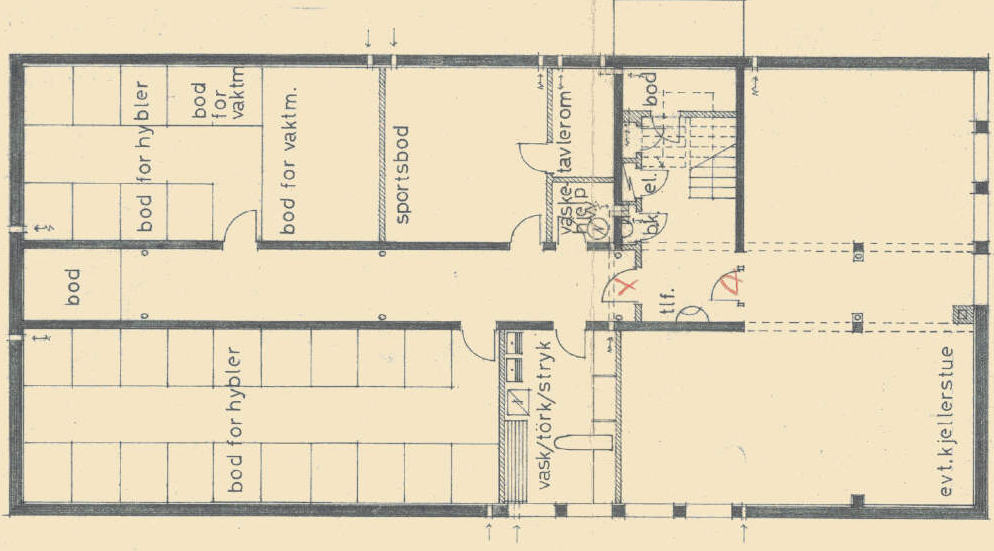
kjeller uten tilfl.röm. (med, se annen tegn.)

på Kystad/hus KI og KIII
på Ranheim/hus RI og speilvendt hus RII og RVI

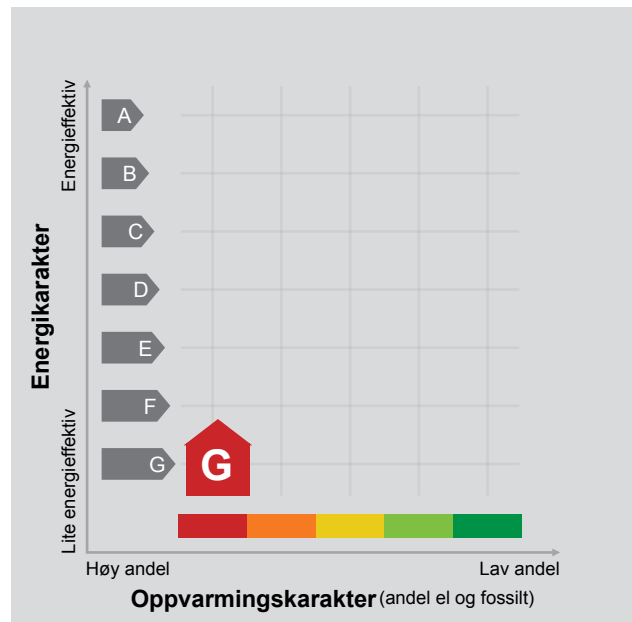
Energimerket angir boligens energistandard. Energimerket består av en energikarakter og en oppvarmingskarakter, se i figuren. Energimerket symboliseres med et hus, hvor fargen viser oppvarmingskarakter, og bokstaven viser energikarakter.

Energikarakteren angir hvor energieffektiv boligen er, inkludert oppvarmingsanlegget. Energikarakteren er beregnet ut fra den typiske energibruken for boligtypen. Beregningene er gjort ut fra normal bruk ved et gjennomsnittlig klima. Det er boligens energimessige standard og ikke bruken som bestemmer energikarakteren. A betyr at boligen er energieffektiv, mens G betyr at
