# Østbyvegen 4 7540 KLÆBU

## Tilstandsrapport Eierskifte

Boligtype: Enebolig med utleie

Byggeår: 1969

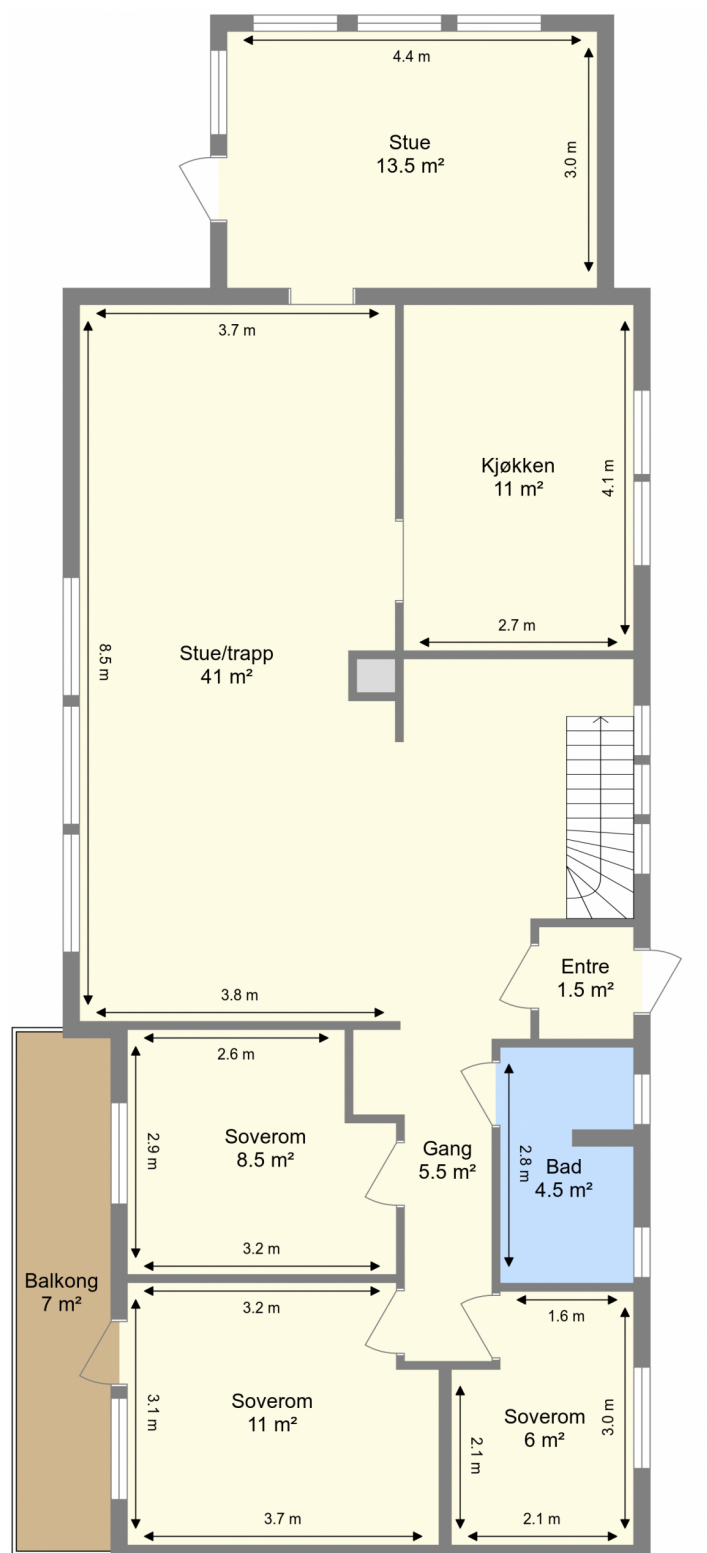
## 1. etasje

Bruksarealet inkluderer innvendige vegger og er større enn summen av rommenes gulvareal.  
Planskissen er en illustrasjon over rominndelingen, og er ikke i målestokk. Mindre avvik kan forekomme.

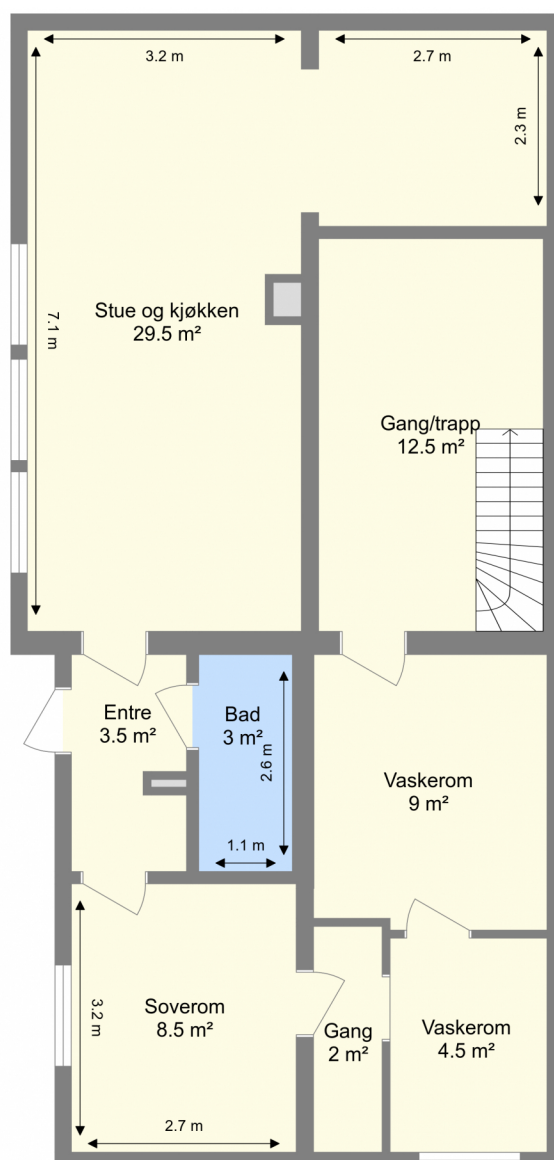
## Sokkel

Bruksarealet inkluderer innvendige vegger og er større enn summen av rommenes gulvareal.  
Planskissen er en illustrasjon over rominndelingen, og er ikke i målestokk. Mindre avvik kan forekomme.

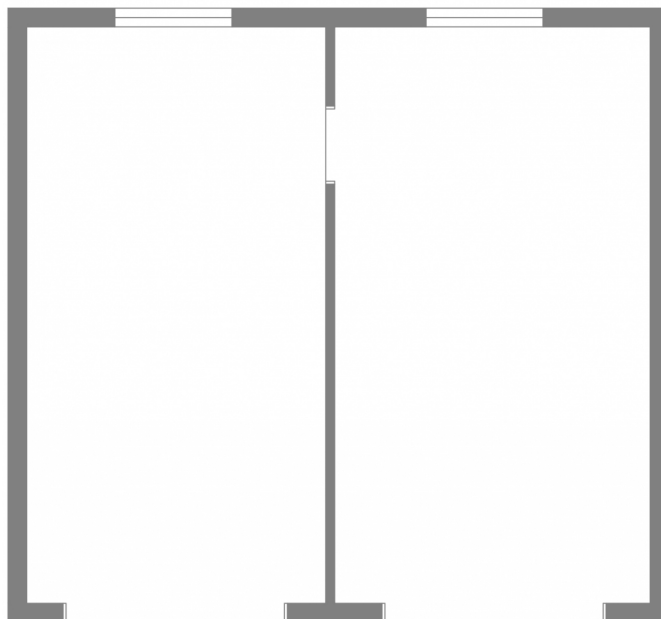
1. etasje

Bruksarealet inkluderer innvendige vegger og er større enn summen av rommenes gulvareal.  
Planskissen er en illustrasjon over rominndelingen, og er ikke i målestokk. Mindre avvik kan forekomme.

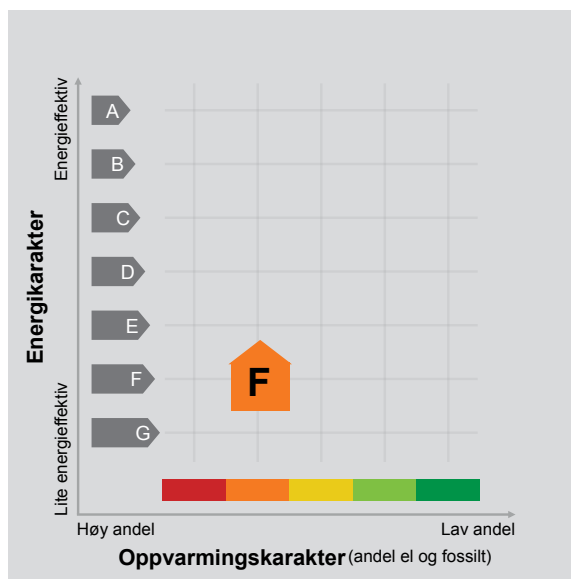
**Energimerket** angir boligens energistandard. Energimerket består av en energikarakter og en oppvarmingskarakter, se i figuren. Energimerket symboliseres med et hus, hvor fargen viser oppvarmingskarakter, og bokstaven viser energikarakter.

**Energikarakteren** angir hvor energieffektiv boligen er, inkludert oppvarmingsanlegget. Energikarakteren er beregnet ut fra den typiske energibruken for boligtypen. Beregningene er gjort ut fra normal bruk ved et gjennomsnittlig klima. Det er boligens energimessige standard og ikke bruken som bestemmer energikarakteren. A betyr at boligen er energieffektiv, mens G betyr at

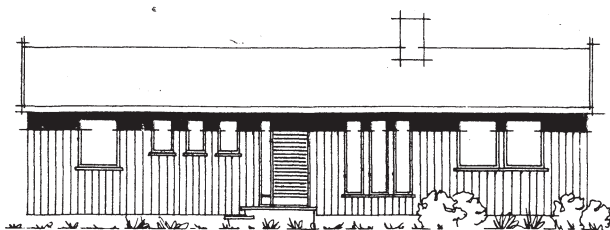
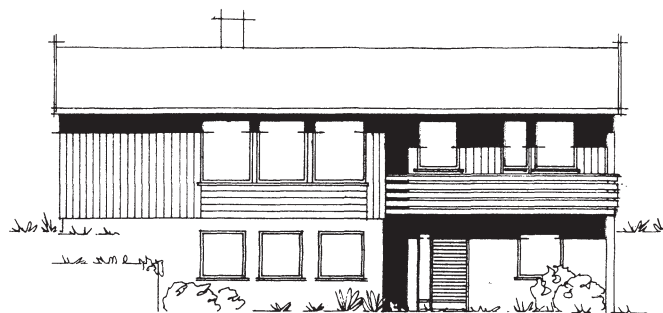
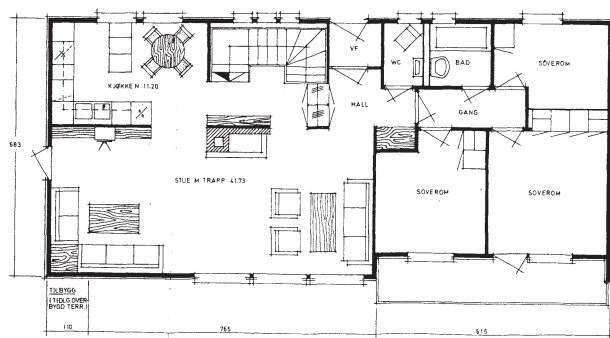
EKSIST. LØSNING FØR TILBYGG

TILBYGG ØSTBYVEGEN 4 - KLÆBU  
TILTAKSHAVER: TERJE FRØILAND  
M 1:100 DATO 17.09.2012

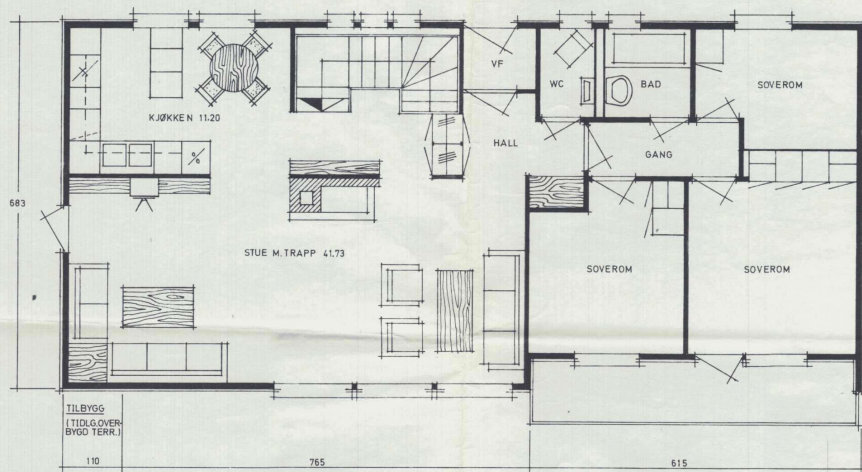
| OMBYGGING OG TILBYGG PÅ BOLIG HUS | |
