## **Tyttebærtangen 51**

# Tilstandsrapport

## Hytte

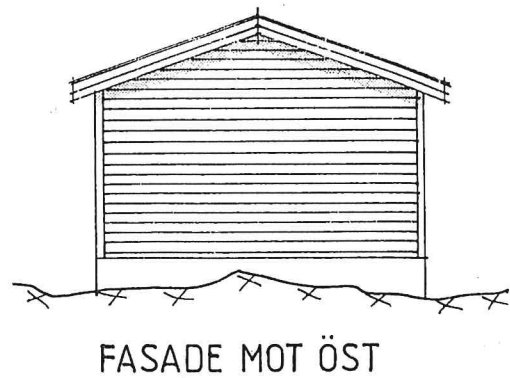
FRITTLIGGENDE BOD  
PLAN, OPPRISS, FASADER, M = 1:100  
G.NR. 31 B.NR. 7 BRUKSNAVN: FURUSTUA  
KRÅKERØY  
EIER ARVID HANSEN  
DATO: 17.8.88  
TEGN AV TORF SVEDSEN
