BJØRNÅSEN SYD 2, BJØRNDAL. Bebyggelsesplan med utfyllende bestemmelser for del av gnr. 187 bnr. 1, 28 og 29

UTFYLLENDE BESTEMMELSER FOR BJØRNÅSEN SYD 2, FELT B1, B2, C1, C2 OG C3. Gnr. 187, bnr. 1, 28 og 29

Adresse	Bjørnåsveien 19
Postnummer	1272
Sted	OSLO
Kommunenavn	Oslo
Gårdsnummer	187
Bruksnummer	331
Seksjonsnummer	14
Andelsnummer	—
Festenummer	—
Bygningsnummer	300199383
Bruksenhetsnummer	H0201
Merkenummer	Energiattest-2024-54498
Dato	26.11.2024

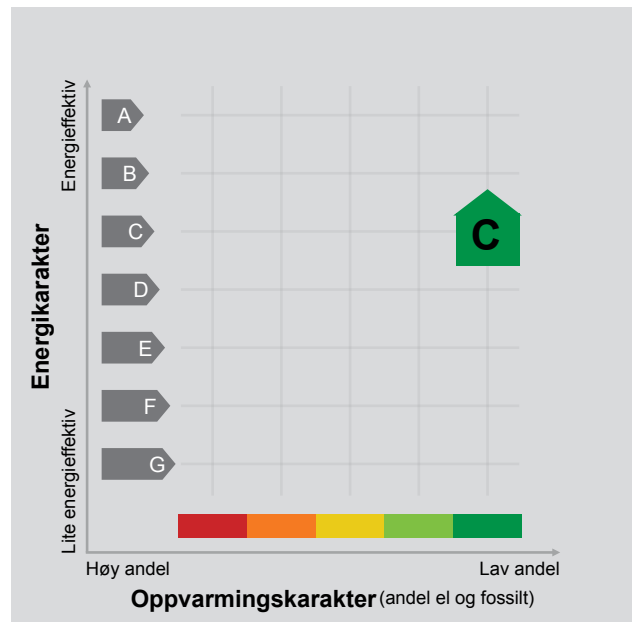
Energimerket angir boligens energistandard. Energimerket består av en energikarakter og en oppvarmingskarakter, se i figuren. Energimerket symboliseres med et hus, hvor fargen viser oppvarmingskarakter, og bokstaven viser energikarakter.
